事務連絡
令和5年5月17日

国土交通省 都市局
公園緑地・景観課 企画専門官

都市公園における安全確保について

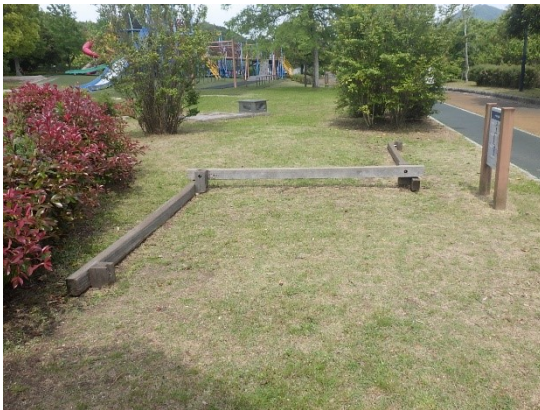
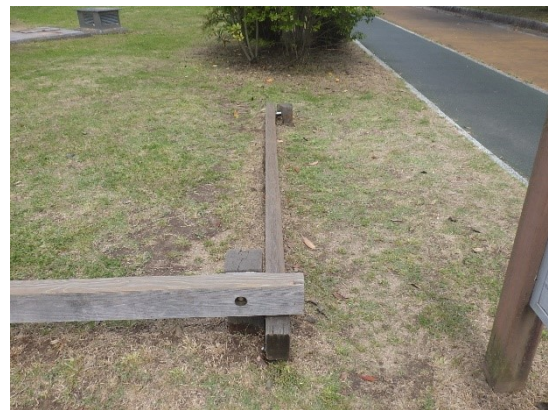
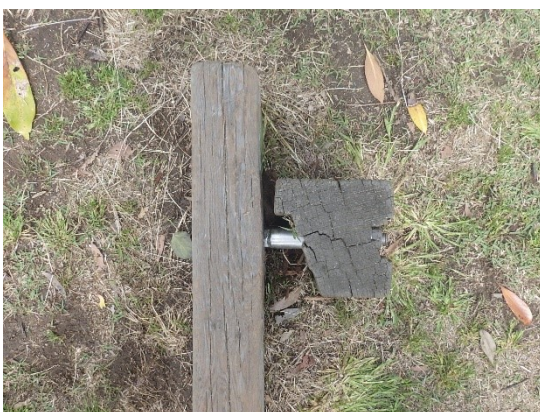
- 発生日 令和5年4月30日（日）
- 発生場所 人口約10万人未満の都市
- 発生公園 運動公園
- 状況
 - ・運動公園内において77歳の男性が健康遊具の平均台を利用していたところ、平均台がぐらついたため転倒し、右足アキレス腱を断裂した。
 - ・同年2月の定期点検では、平均台の歩行部の支柱が破損し、早期修繕が望ましいとされていた。
 - ・公園管理者は事故のあった平均台を応急措置として使用禁止にし、破損箇所を撤去した。

事故発生状況

別添1の事故について、「都市公園における遊具の安全確保に関する指針（別編：子どもが利用する可能性のある健康器具系施設）」では、「3-3維持管理段階」（P35）において、「発見された物的ハザードについては、その程度に応じて健康器具系施設の使用中止、修繕などの応急措置を講ずる」としています。

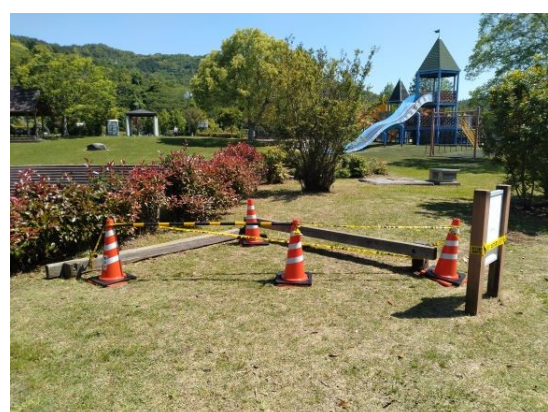
応急措置

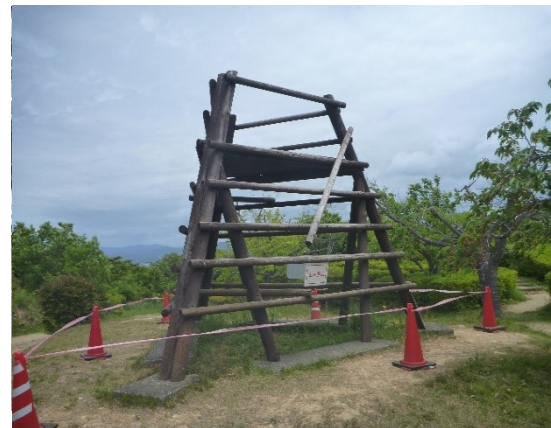
- 発生日 令和5年5月5日（金）
- 発生場所 人口約10万人未満の都市
- 発生公園 総合公園
- 状況
 - ・総合公園内において50歳男性がアスレチック遊具の頂上部から降りていたところ、手をかけた肋木を固定している片方のボルトが外れたため、バランスを崩して遊具から落下し、腰椎を骨折した。
 - ・事故の発生した遊具は、外れたボルト周辺が腐食していた。
 - ・公園管理者は事故のあった遊具を応急措置として使用禁止にした。

事故発生状況

別添2の事故について、「都市公園における遊具の安全確保に関する指針（改訂第2版）」では、「4-3維持管理段階」（P42）において、「特に、日常点検においては、腐食・腐朽、変形、摩耗、部材の消失などに注意し、必要に応じて専門技術者による安全点検を行うものとする。」としています。

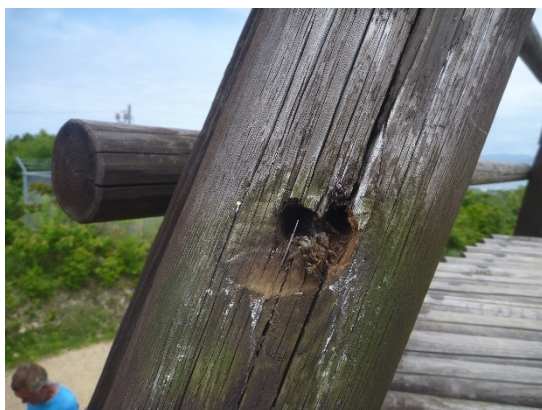
ボルトが脱落した支柱

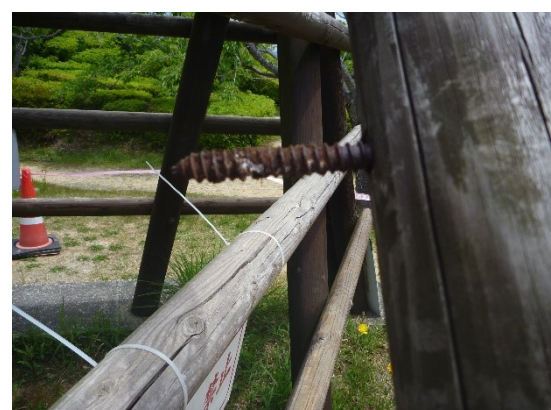
脱落したボルト

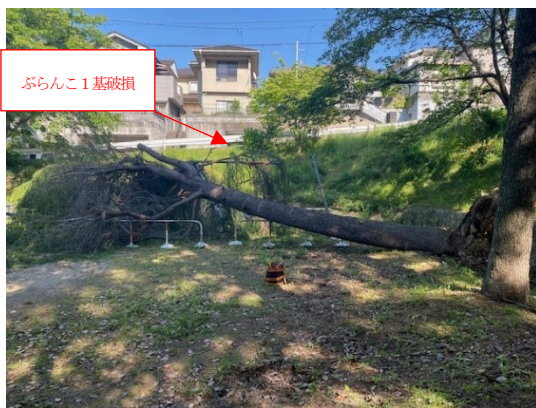
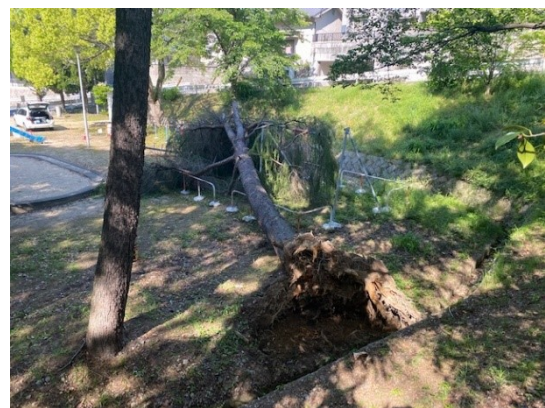
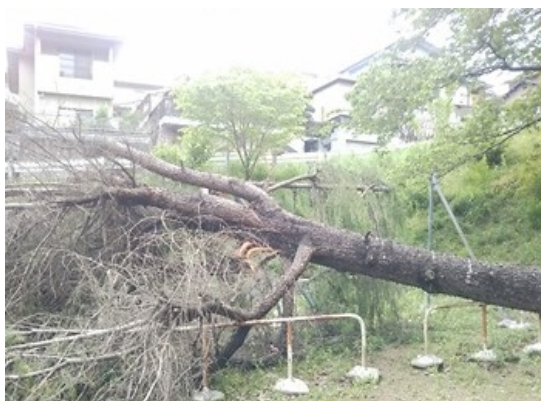
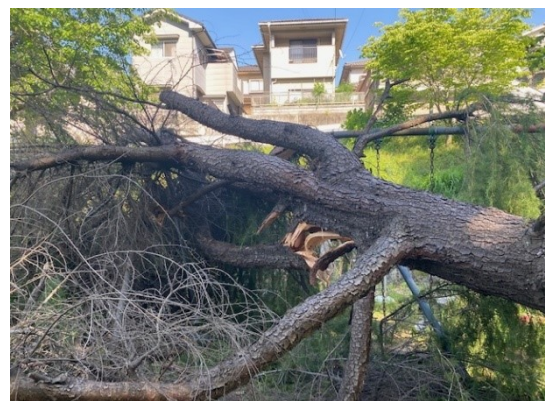
- 発生日 令和5年5月8日（月）
- 発生場所 人口約20万人以上の都市
- 発生公園 街区公園
- 状況
 - ・街区公園内にある樹木（ヒマラヤスギ）が倒木し、公園内のぶらんこ1基が損傷した。
 - ・同年3月に近隣住民から公園内樹木に異常がある旨の連絡があったが、公園管理者は現地確認をしていなかった。
 - ・事故後の応急措置として、公園内危険箇所の立ち入り禁止、倒木樹木及びその他の公園内の樹木について危険木の調査を実施予定。
 - ・本格的な措置として、管理する他の公園においても、同様の調査を実施する予定。

事故発生状況

別添3の事故について、「都市公園の樹木の点検・診断に関する指針（案）」では、「10.点検結果に応じた措置・対策」（P13）において、「放置するとどのような被害が引き起こされるかを予測し、これに応じて適切な実施内容を検討することが望ましい。」としています。
