7. 現地点検調査

7-1 現地点検調査の概要

選定した重点整備地区(5地区)において、以下のとおり、現地点検調査を実施した。

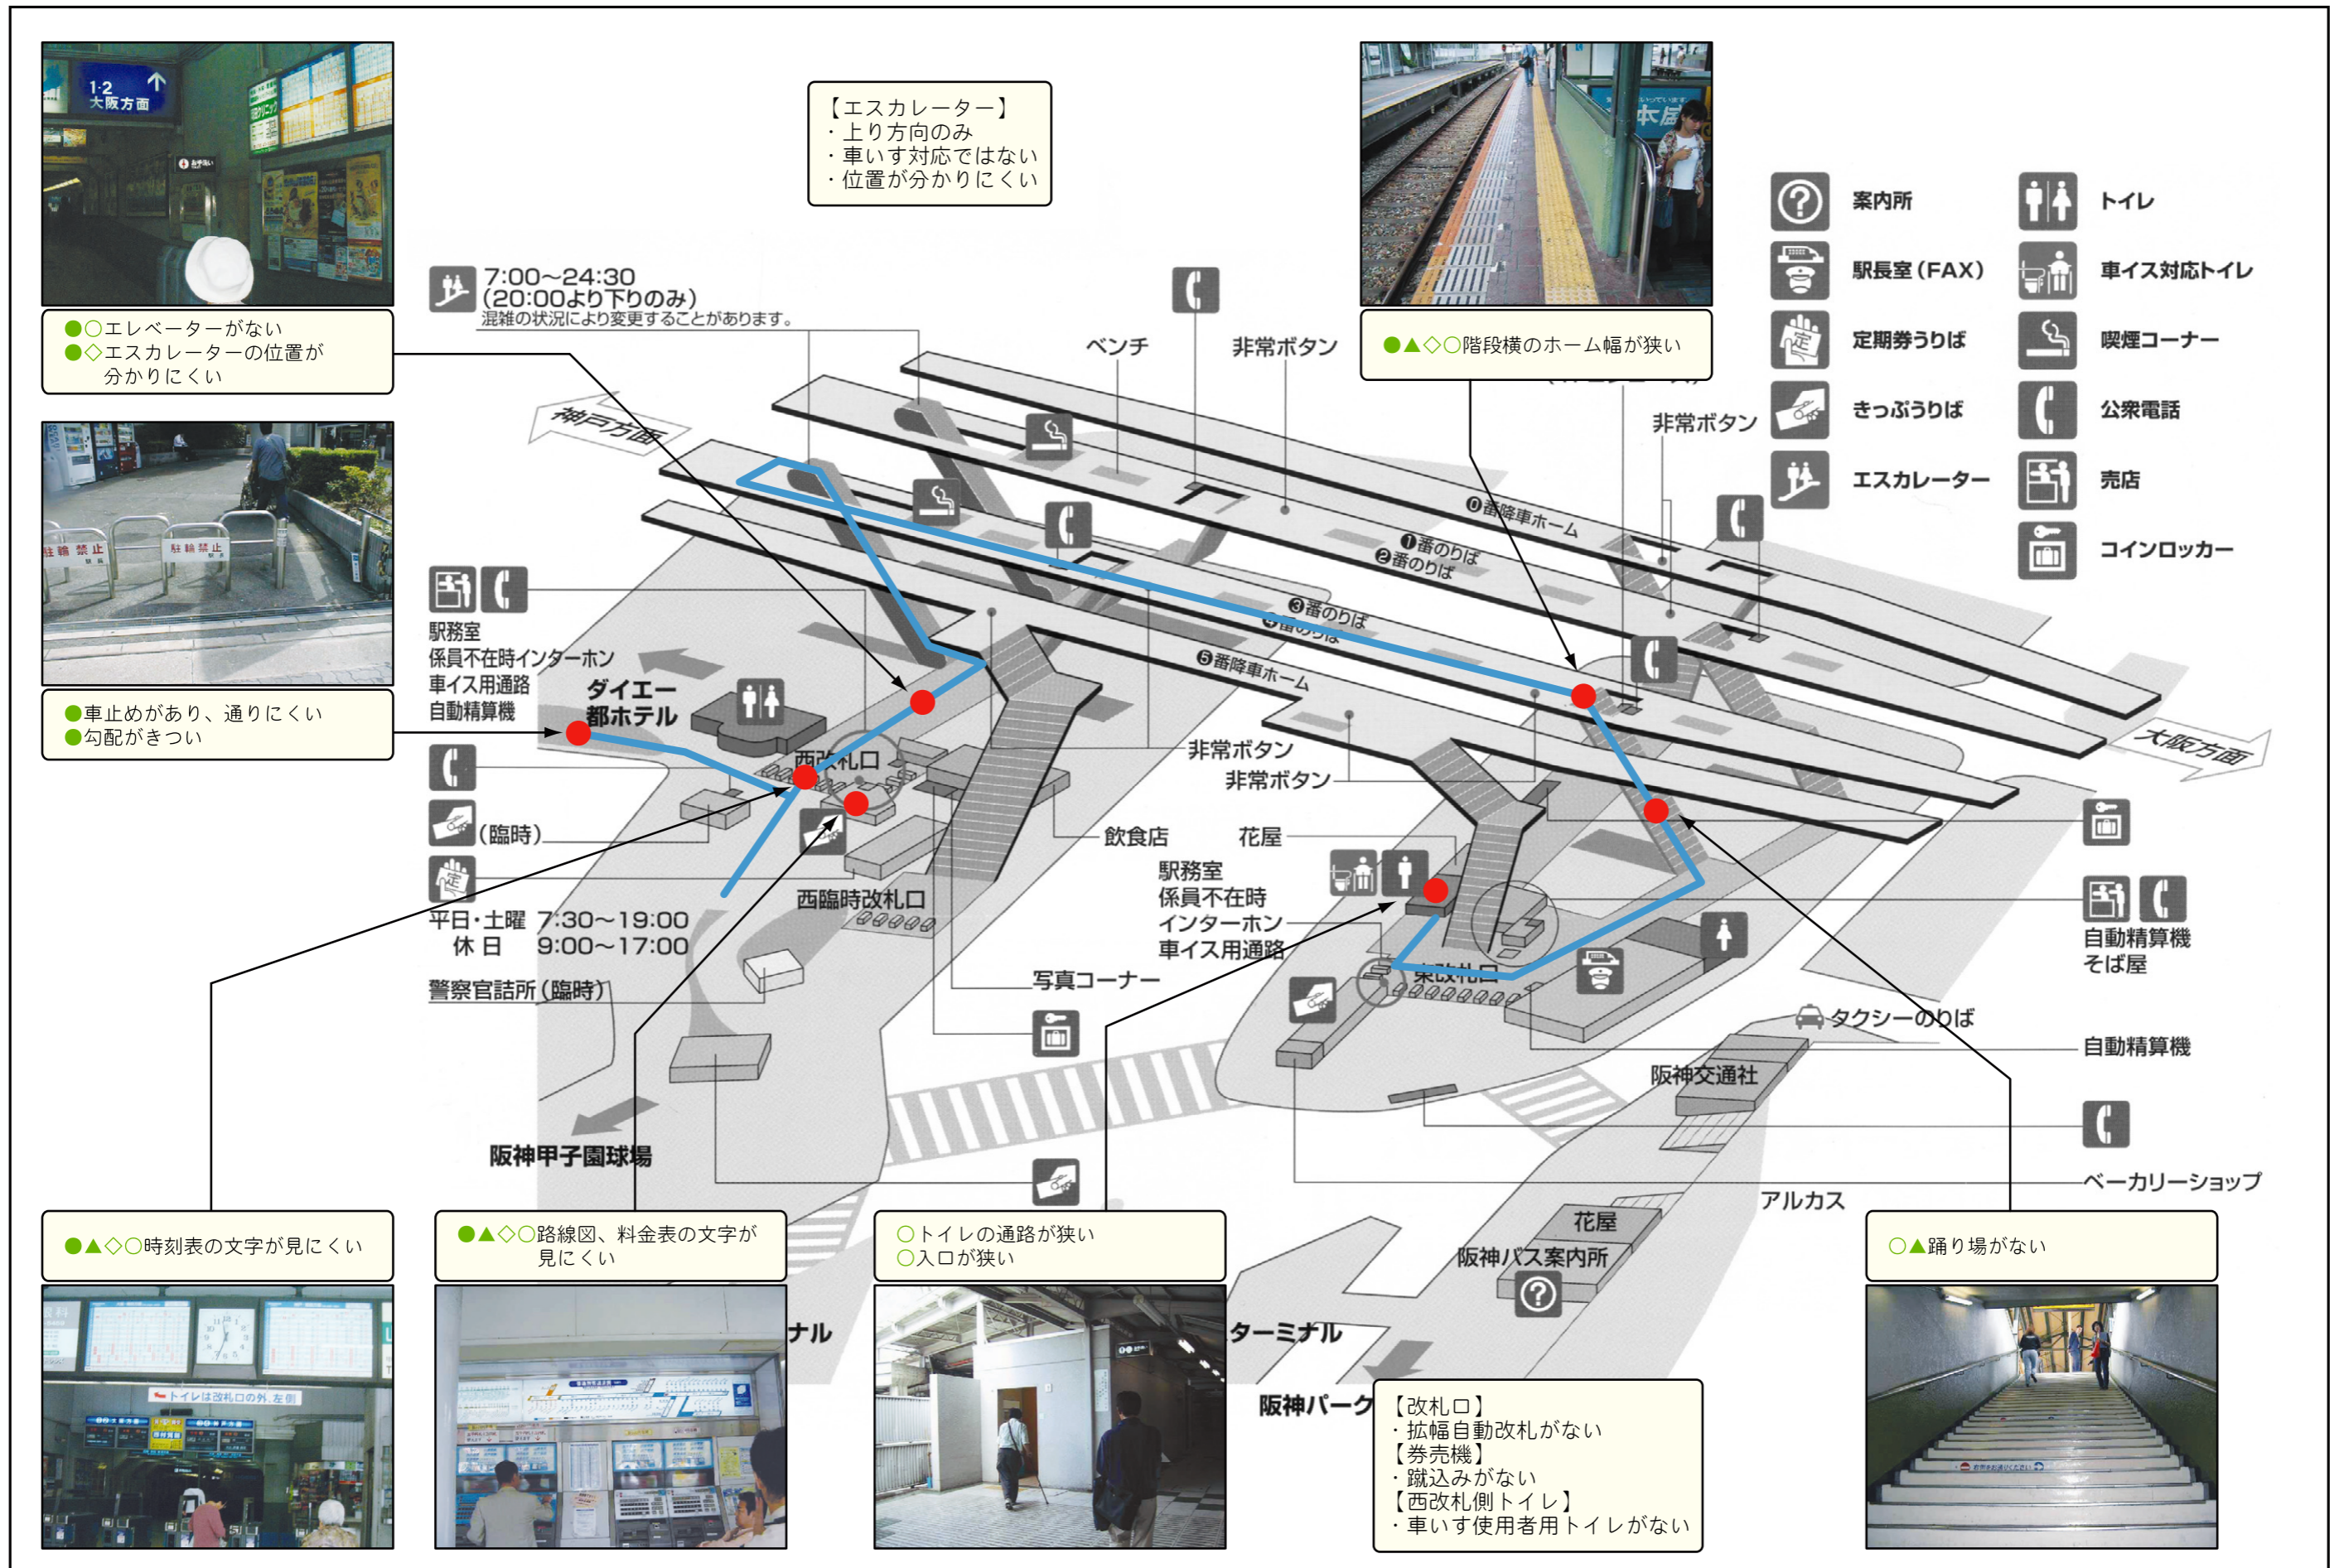
図7-1 阪神・甲子園駅周辺地区（駅舎） 現地調査結果（主な意見・要望）

施 設		主な意見、要望
駅 舎 (阪神甲子園駅)		<ul style="list-style-type: none"> ・エレベーターがない ・階段、スロープの改善(2 段手すりの設置等) ・西口に車いす対応トイレがない ・券売機の改善(蹴込み、ボタンの位置等) ・車いすで利用可能な公衆電話の設置 ・自動改札機が車いす対応幅になっていない ・視覚表示設備の改善(時刻表、路線図、駅舎内案内図、サイン等) ・視覚障害者誘導案内設備の改善(視覚障害者誘導用ブロック、音響音声案内装置等) ・公道との境界にある車止めポール(駐輪防止)の間隔が狭い。
バス乗降場(西側)		<ul style="list-style-type: none"> ・歩道構造の改善(段差の解消、勾配の改善など) ・舗装の改善(凹凸の改善など) ・視覚障害者誘導用ブロックの整備
道路	国道 43 号	<ul style="list-style-type: none"> ・歩道構造の改善(段差の解消、勾配の改善など) ・舗装の改善(凹凸の改善など) ・視覚障害者誘導用ブロックの整備
	県道浜甲子園 甲子園口停車場線	<ul style="list-style-type: none"> ・視覚障害者誘導用ブロックの整備
	市道鳴 273 号線	<ul style="list-style-type: none"> ・視覚障害者誘導用ブロックの整備
	市道西 703 号線 市道西 1213 号線	<ul style="list-style-type: none"> ・歩道構造の改善(段差の解消、勾配の改善など) ・舗装の改善(凹凸の改善など) ・視覚障害者誘導用ブロックの整備
	道路共通	<ul style="list-style-type: none"> ・マンホールの穴に白杖がひっかかる ・グレーチングなどの網目が広く、車いすの車輪、白杖がはまる ・駐輪、駐車により歩行者の通行が妨げられている ・看板、商品のはみ出し、占用物件等で歩行者の通行が妨げられている
信号機等		<ul style="list-style-type: none"> ・信号機の設置(国道 43 号 側道横断) (D交差点) ・信号機が音響式になっていない(C交差点) ・歩行者用青時間が短い(A交差点) ・信号機(柱)が通行の支障になっている(B交差点)

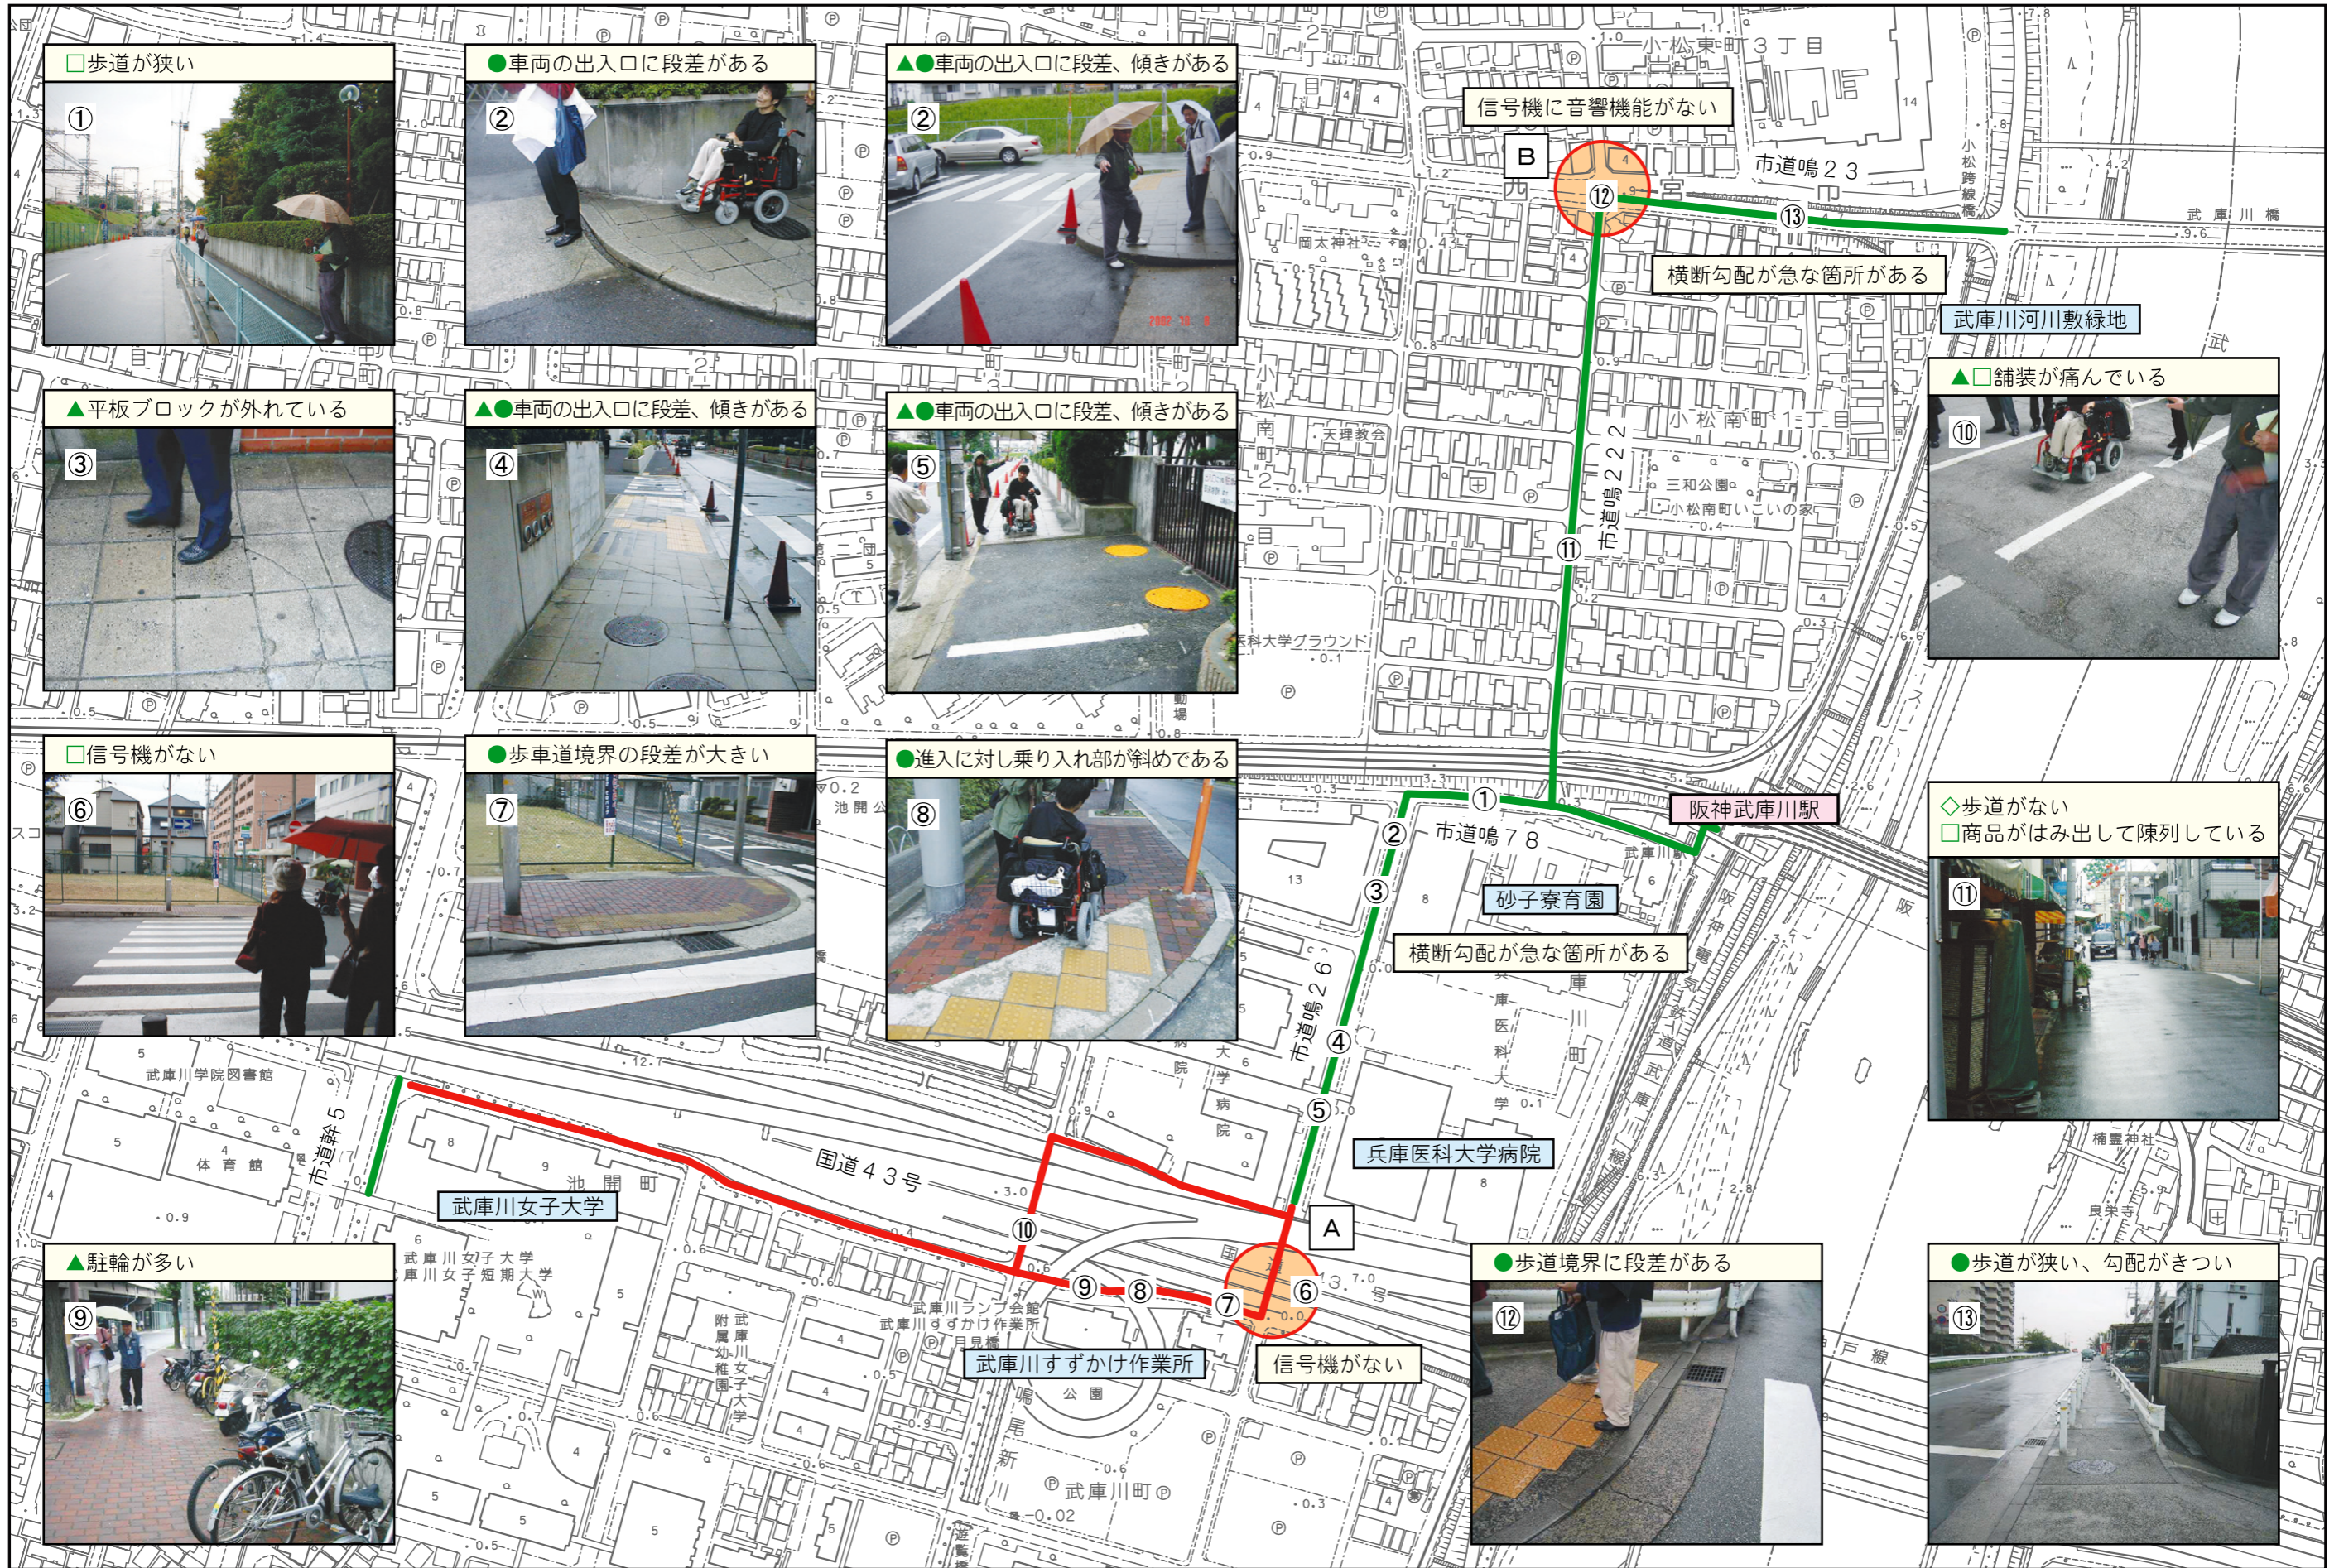
図7-4 阪神・武庫川駅周辺地区（道路、駅前広場）現地調査結果（主な意見・要望）

施 設		主な意見、要望
駅 舎 (阪神武庫川駅)		<ul style="list-style-type: none"> ・エレベーター、エスカレーターがない ・スロープの勾配がきつい(西改札前) ・階段、スロープの改善(2段手すりの設置等) ・車いす対応トイレが使いにくい ・券売機の改善(蹴込み、ボタンの位置など) ・視覚表示設備の改善(時刻表、路線図、駅舎内案内図、サイン等) ・視覚障害者誘導案内設備の改善(視覚障害者誘導用ブロック、音響音声案内装置等) ・運行情報提供設備の改善(発車時刻、行先等)
道路	国道 43 号	<ul style="list-style-type: none"> ・歩道構造の改善(段差の解消、勾配の改善など) ・舗装の改善(凹凸の改善など) ・視覚障害者誘導用ブロックの整備
	市道鳴 26 号線	<ul style="list-style-type: none"> ・歩道幅員が狭い ・歩道構造の改善(段差の解消、勾配の改善など) ・舗装の改善(凹凸の改善など) ・視覚障害者誘導用ブロックの整備
	市道幹 5 号線	<ul style="list-style-type: none"> ・視覚障害者誘導用ブロックの整備
	市道鳴 78 号線	<ul style="list-style-type: none"> ・歩道が狭い ・視覚障害者誘導用ブロックの整備
	市道鳴 222 号線	<ul style="list-style-type: none"> ・歩道がない
	市道幹 23 号線	<ul style="list-style-type: none"> ・歩道が狭く、勾配がきつい ・視覚障害者誘導用ブロックの整備 ・歩道構造の改善(段差の解消、勾配の改善など)
	道路共通	<ul style="list-style-type: none"> ・マンホールの穴に白杖がひっかかる ・グレーチングなどの網目が広く、車いすの車輪、白杖がはまる ・駐輪、駐車により歩行者の通行が妨げられている ・看板、商品のはみ出し、占用物件等で歩行者の通行が妨げられている
信号機等		<ul style="list-style-type: none"> ・信号機の設置(A交差点) ・信号機が音響式になっていない(B交差点)

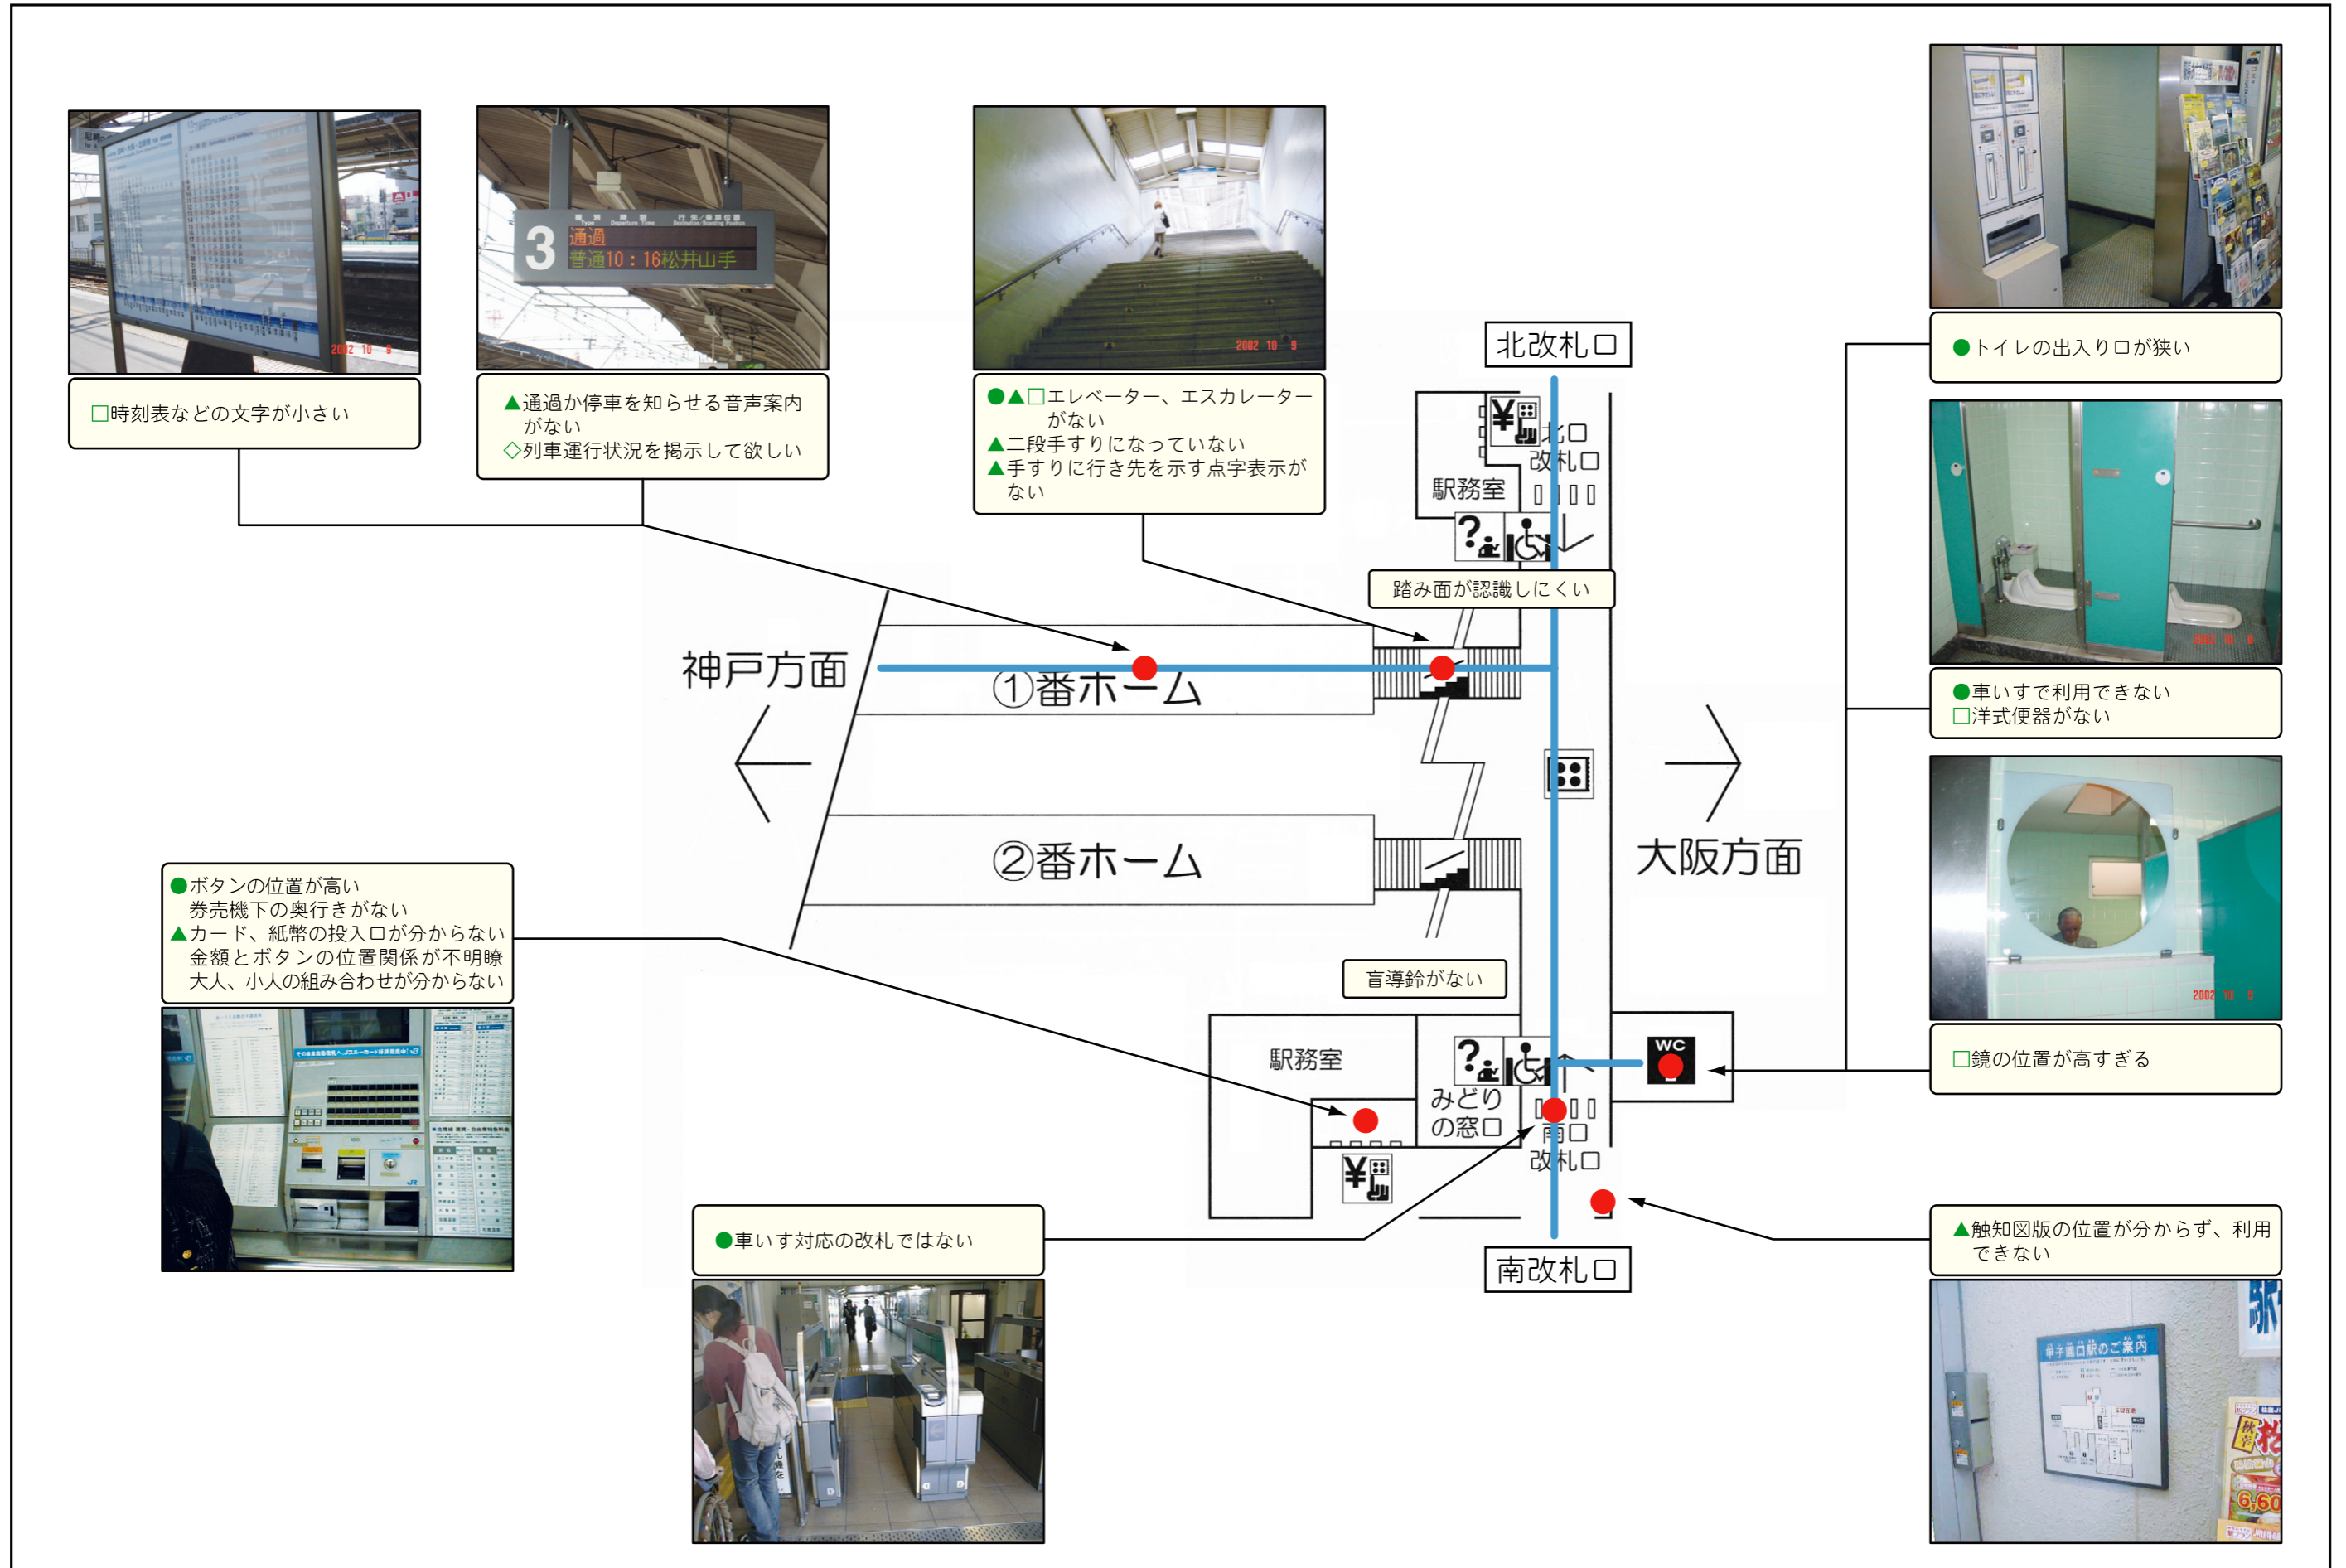
図7-5 JR・甲子園口駅周辺地区（駅舎） 現地検調調査結果（主な意見・要望）

施設		主な意見、要望
駅舎 (JR甲子園口駅)		<ul style="list-style-type: none"> エレベーター、エスカレーターがない 階段、スロープの改善(2段手すりの設置等) 車いすが利用可能なトイレへの改善 券売機の改善(蹴込み、ボタンの位置など) 車いすで利用可能な公衆電話 自動改札機が車いす対応幅になっていない 視覚表示設備の改善(時刻表、路線図、駅舎内案内図、サイン等) 視覚障害者誘導案内設備の改善(視覚障害者誘導用ブロック、音響音声案内装置等)
南北駅前広場		<ul style="list-style-type: none"> 歩道構造の改善(段差の解消、勾配の改善など) 視覚障害者誘導用ブロックの整備 バス乗り場の視覚表示設備の改善(時刻表、路線図、サインなど) 車いすで利用可能な公衆電話の設置 タクシー乗り場の構造の改善(段差解消など)
道路	県道浜甲子園 甲子園口停車場線	<ul style="list-style-type: none"> 歩道構造の改善(段差の解消、勾配の改善など) 視覚障害者誘導用ブロックの整備
	市道瓦 39 号線	<ul style="list-style-type: none"> 歩道幅員が狭い 歩道構造の改善(段差の解消、勾配の改善など) 視覚障害者誘導用ブロックの整備 側溝の溝蓋がない
	市道瓦 5,9 号線	<ul style="list-style-type: none"> 歩道が整備されていない 側溝の溝蓋がない
	市道瓦 71 号線 (歩道設置区間)	<ul style="list-style-type: none"> 歩道幅員が狭い 歩道構造の改善(段差の解消、勾配の改善など) 視覚障害者誘導用ブロックの整備
	市道瓦 71 号線 (歩道未設置区間)	<ul style="list-style-type: none"> 歩道がない
	市道瓦 26 号線	<ul style="list-style-type: none"> 歩道構造の改善(段差の解消、勾配の改善など)
道路共通		<ul style="list-style-type: none"> マンホールの穴に白杖がひっかかる グレーチングなどの網目が広く、車いすの車輪、白杖がはまる 駐輪、駐車により歩行者の通行が妨げられている 看板、商品のはみ出し、占用物件等で歩行者の通行が妨げられている

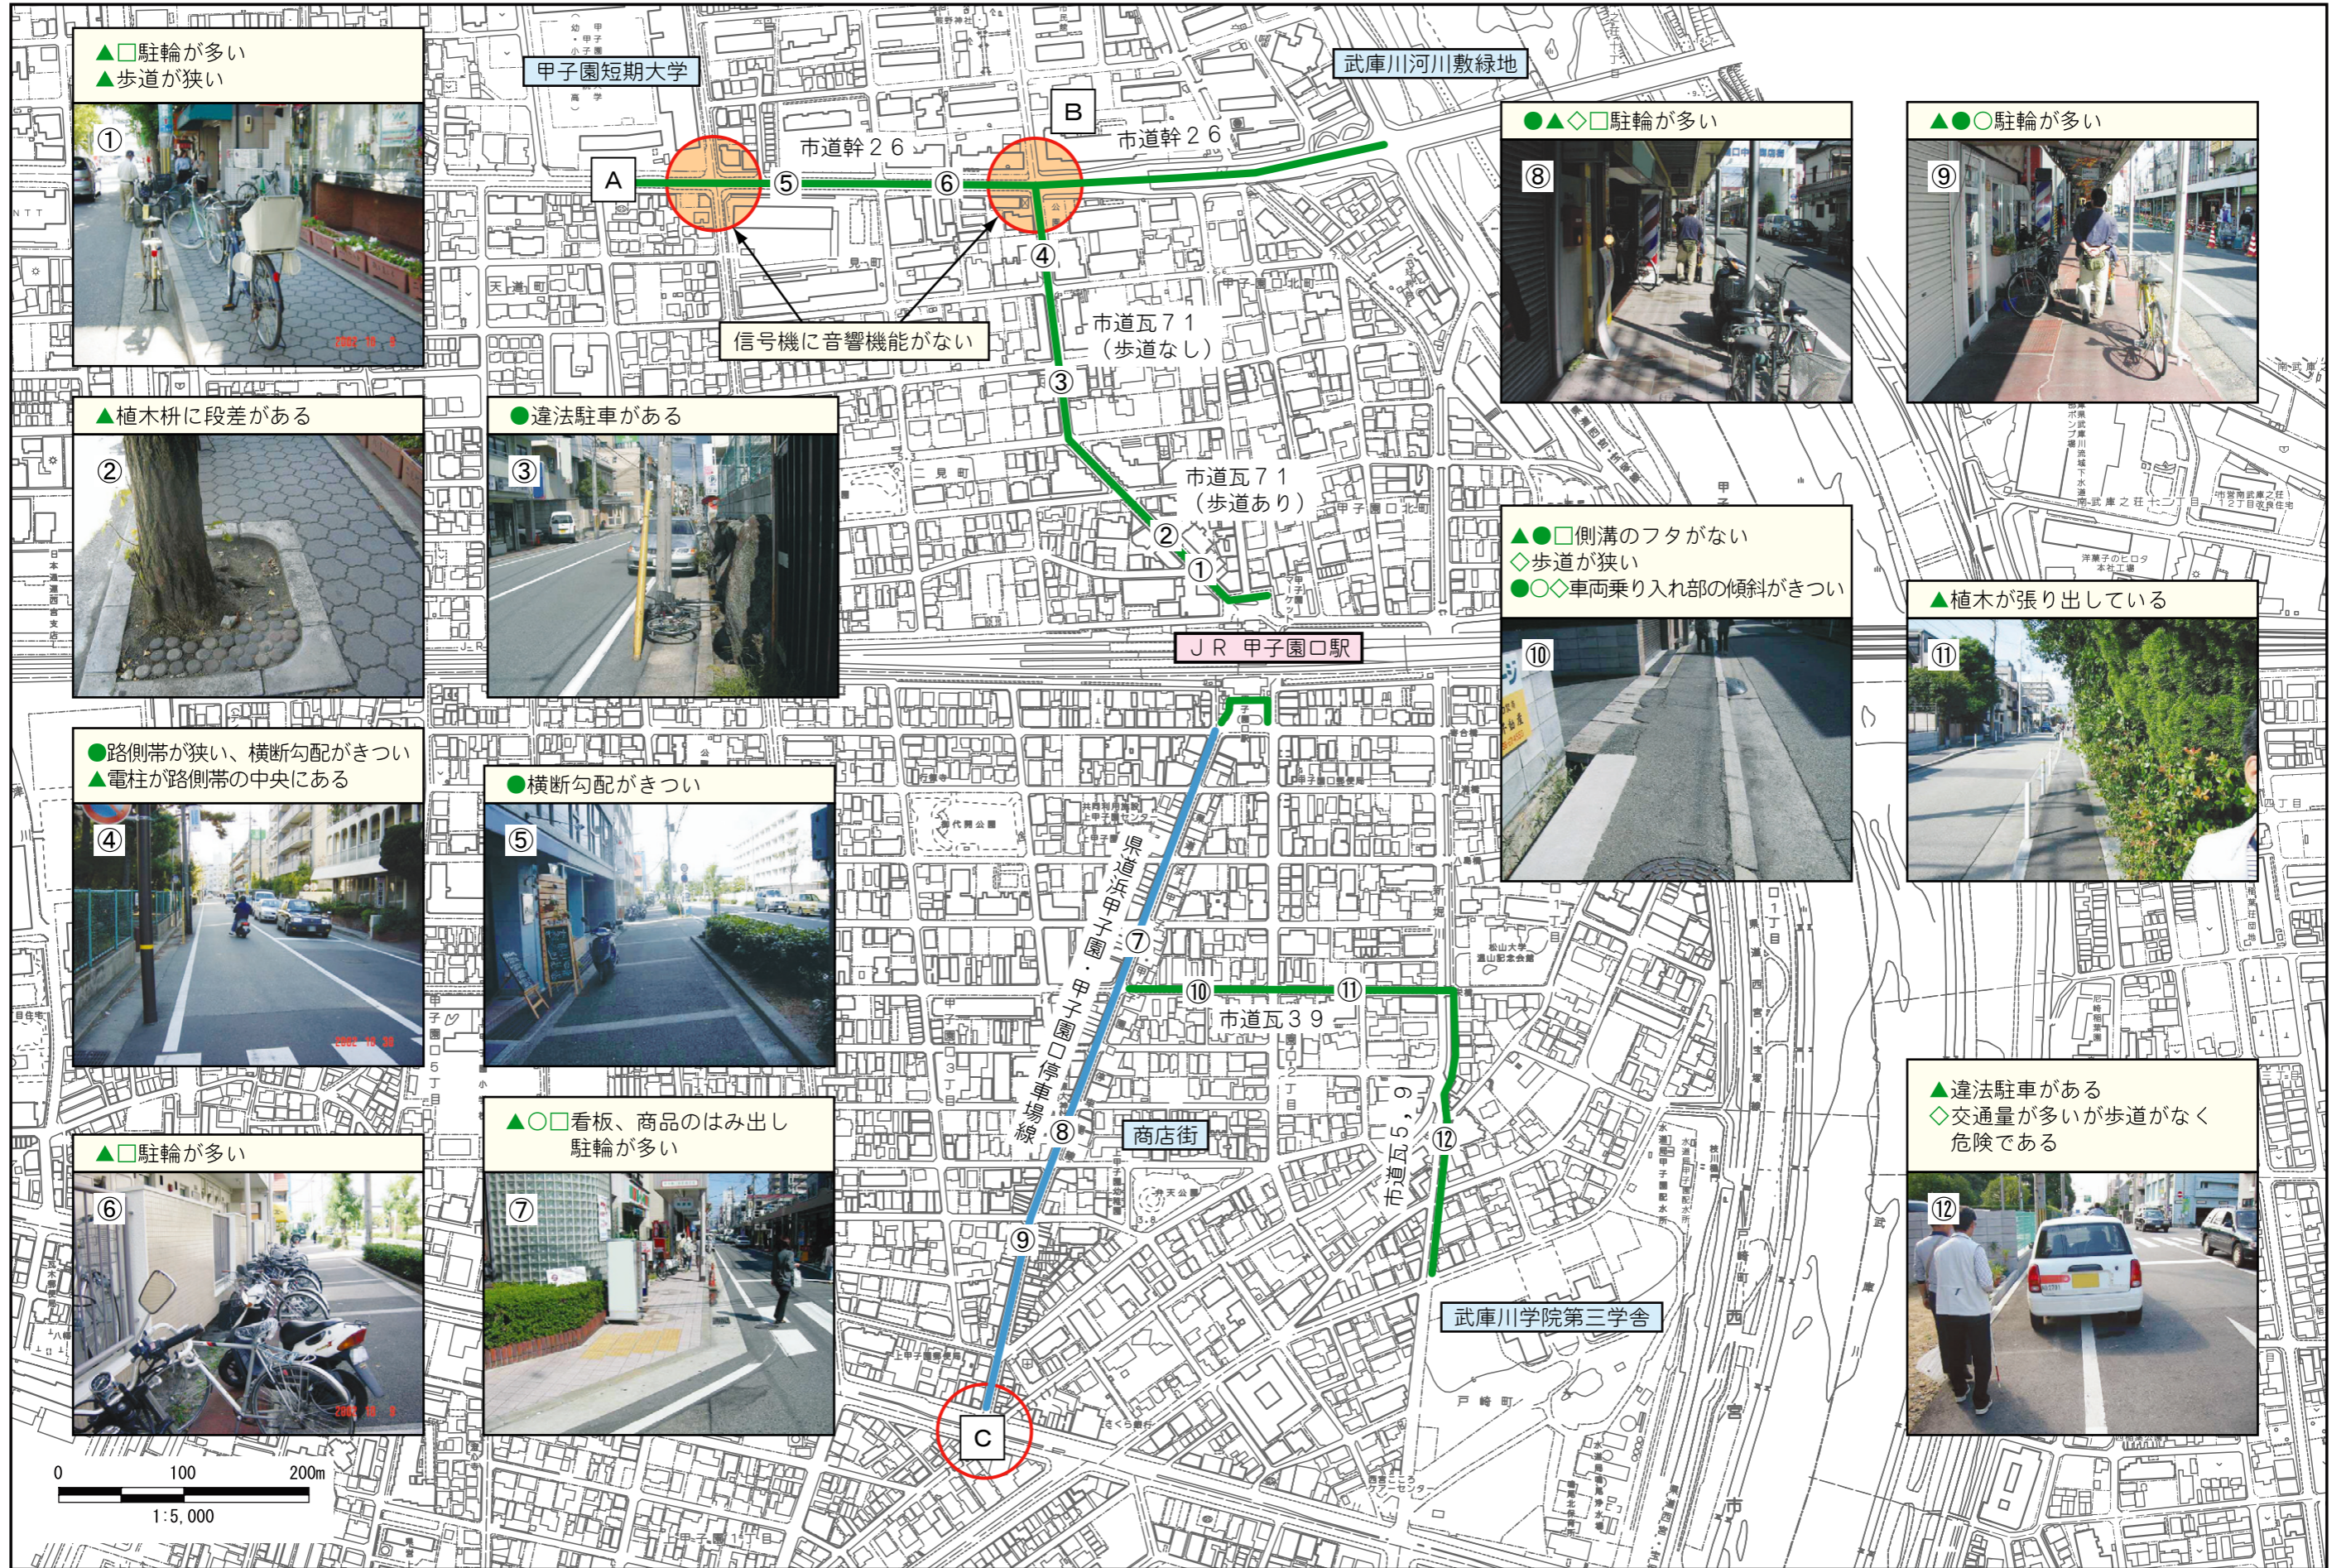
図7-6 JR・甲子園口駅周辺地区（道路、駅前広場）現地点検調査結果（主な意見・要望）

信号機等		<ul style="list-style-type: none"> 信号機が音響式になっていない(A、B交差点)

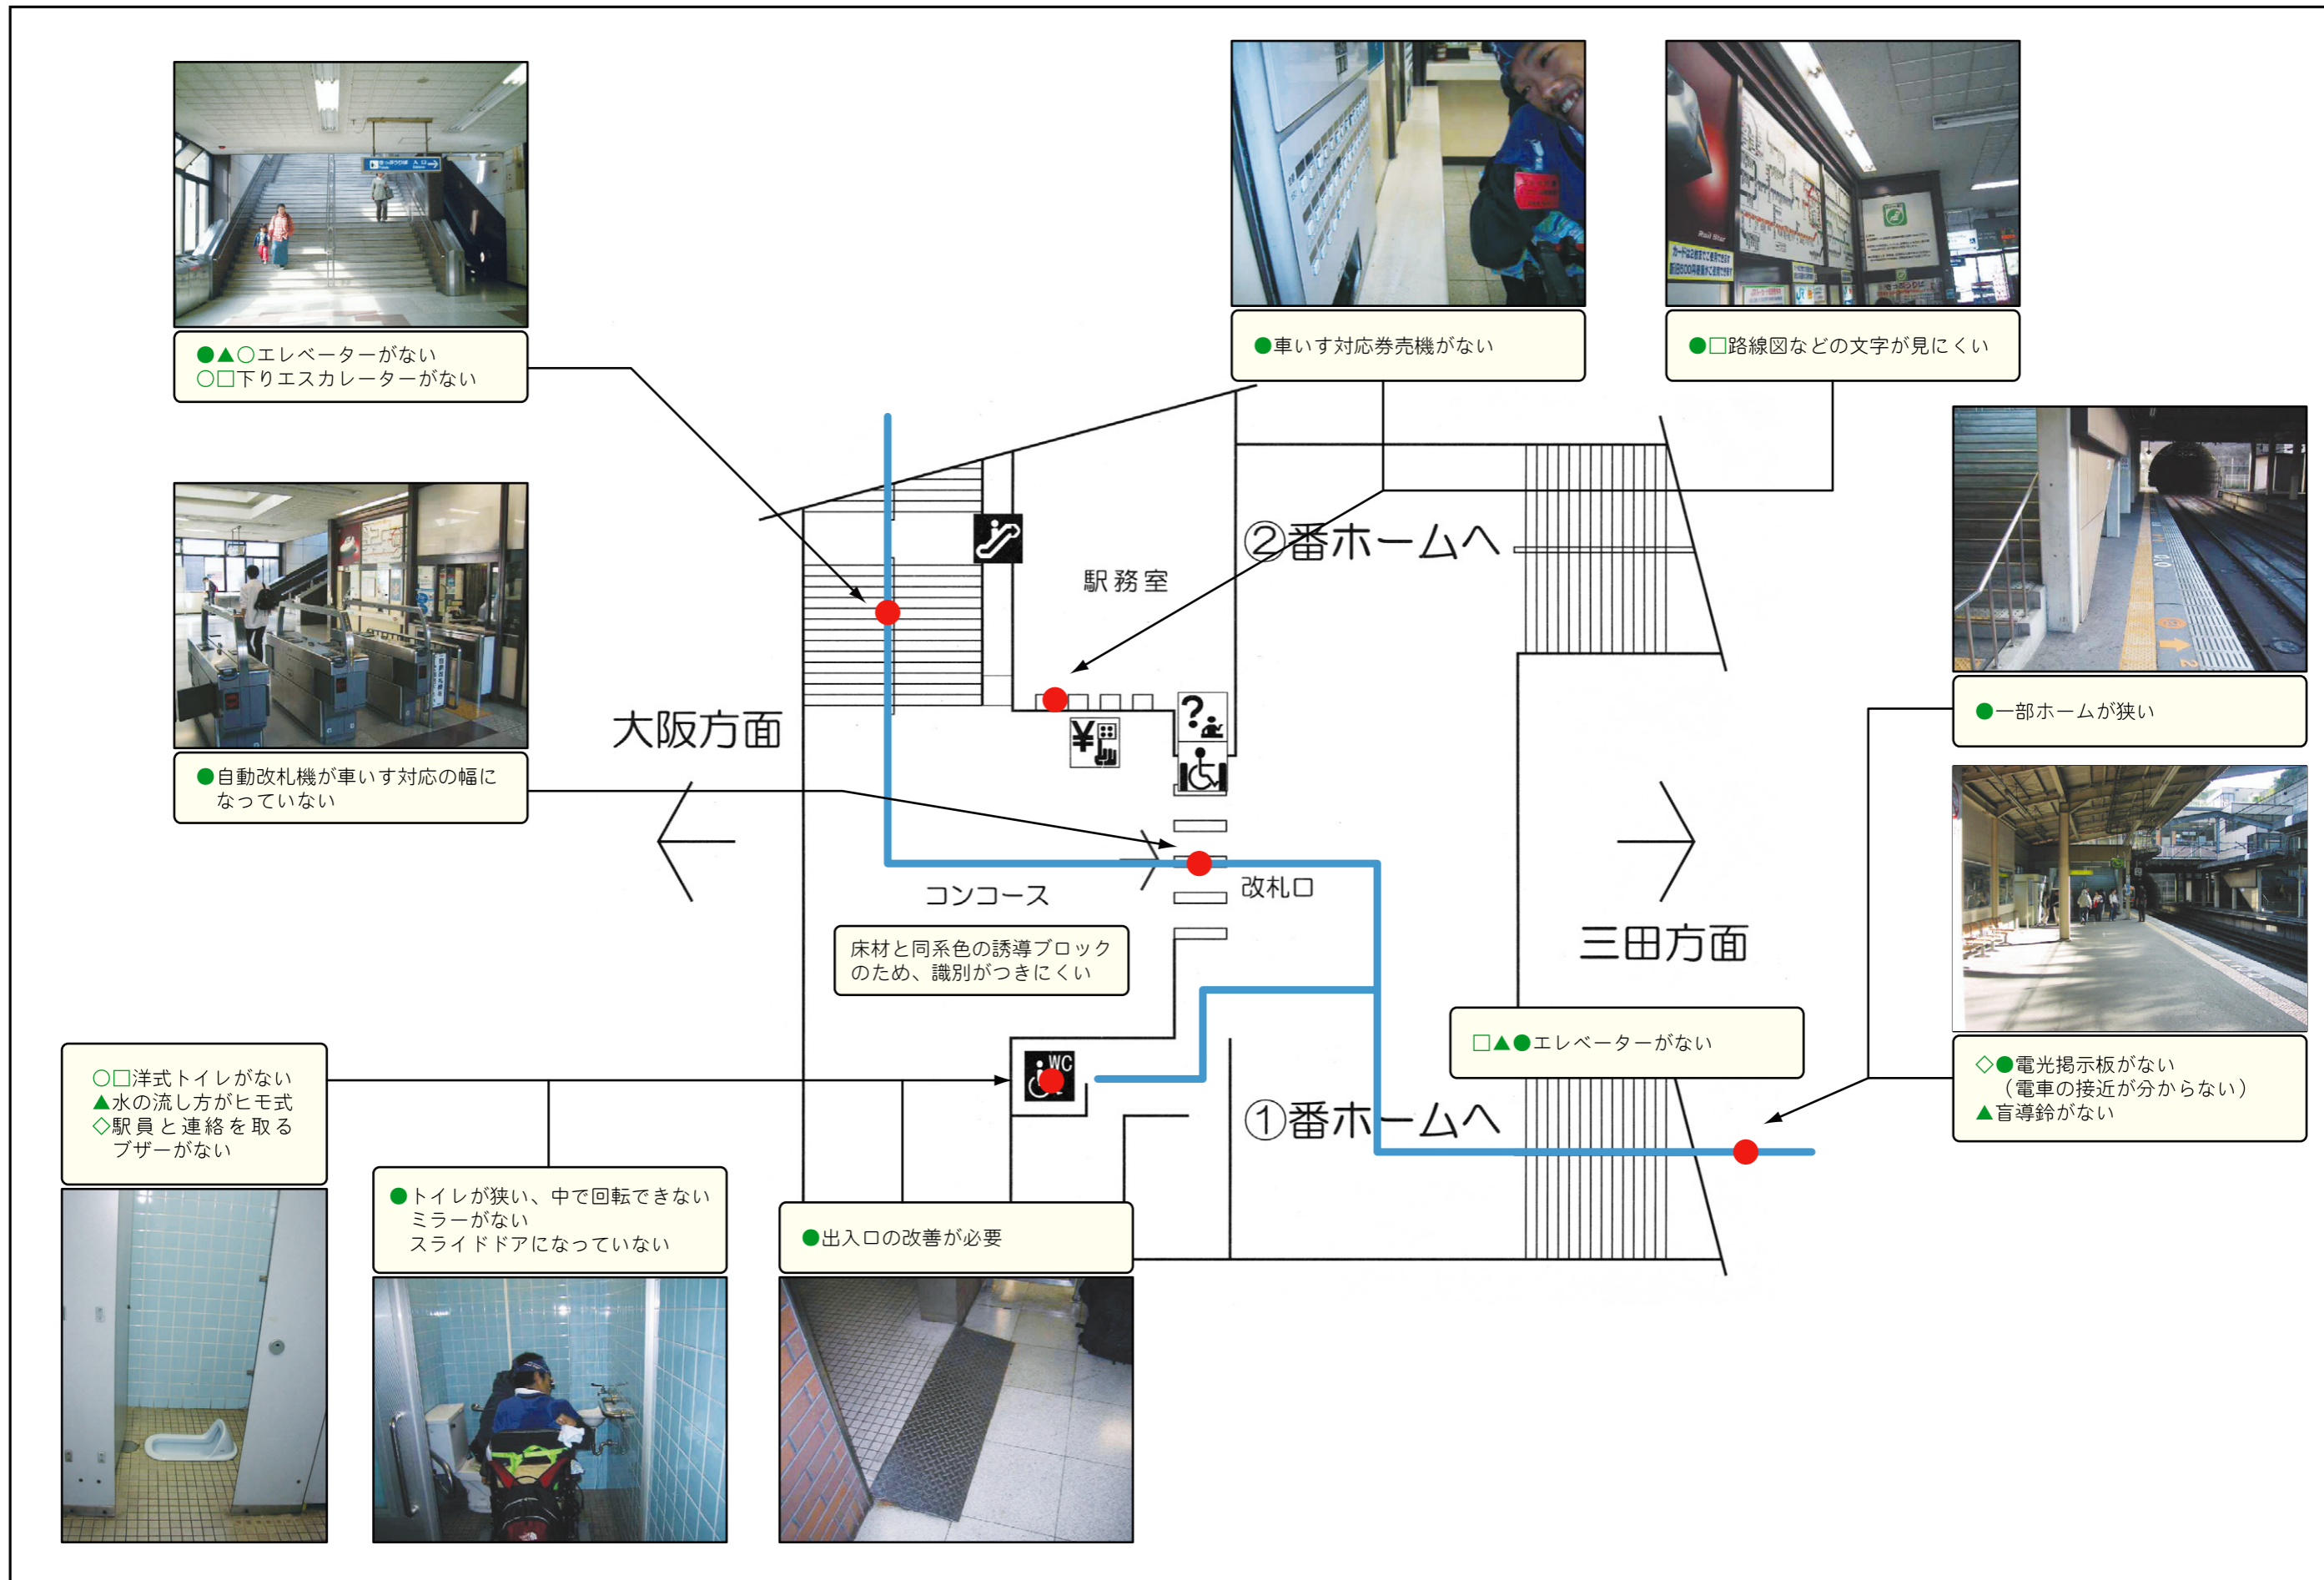
図7-7 JR・西宮名塩駅周辺地区（駅舎） 現地検調査結果（主な意見・要望）

施 設		主な意見、要望
駅 舎 (JR西宮名塩駅)		<ul style="list-style-type: none"> ・エレベーター、エスカレーターがない ・階段、スロープの改善(2 段手すりの設置等) ・列車の接近警告(文字による警告)がない ・車いす対応トイレが使いにくい ・自動改札機が車いす対応幅になっていない ・券売機の改善(蹴込み、ボタンの位置など) ・車いすで利用可能な公衆電話がない ・視覚表示設備の改善(時刻表、路線図、駅舎内案内図、サイン等) ・視覚障害者誘導案内設備の改善(視覚障害者誘導用ブロック、音響音声案内装置等)
駅前広場		<ul style="list-style-type: none"> ・改札口から駅前広場へのエレベーターがない ・視覚障害者誘導用ブロックの整備 ・タクシー乗り場の構造の改善(段差解消など) ・バス乗り場の視覚表示設備の改善(時刻表、路線図、サインなど) ・車いすで利用可能な公衆電話がない
道路	市道塩 153 号線	<ul style="list-style-type: none"> ・視覚障害者誘導用ブロックの整備 ・歩道構造の改善(段差の解消、勾配の改善など)
	市道塩 385 号線	<ul style="list-style-type: none"> ・斜行エレベーターへの経路であるスロープの勾配がきつく、滑りやすい ・歩道構造の改善(段差の解消、勾配の改善など) ※デッキ下歩道 ・視覚障害者誘導用ブロックの整備 ・舗装面が滑りやすい ・階段部に手すりがない
	市道塩 223 号線	<ul style="list-style-type: none"> ・地形上、縦断勾配がきつく、踊り場がない ・視覚障害者誘導用ブロックの整備 ・広場のトイレが車いす対応になっていない
	斜行エレベーター	<ul style="list-style-type: none"> ・視覚障害者への情報案内が不足している ・鏡がない
	道路共通	<ul style="list-style-type: none"> ・マンホールの穴に白杖がひっかかる ・グレーチングなどの網目が広く、車いすの車輪、白杖がはまる ・駐輪、駐車により歩行者の通行が妨げられている ・看板、商品のはみ出し、占用物件等で歩行者の通行が妨げられている
