7. 現地点検調査

7-1 現地点検調査の概要

選定した重点整備地区(5地区)において、以下のとおり、現地点検調査を実施した。

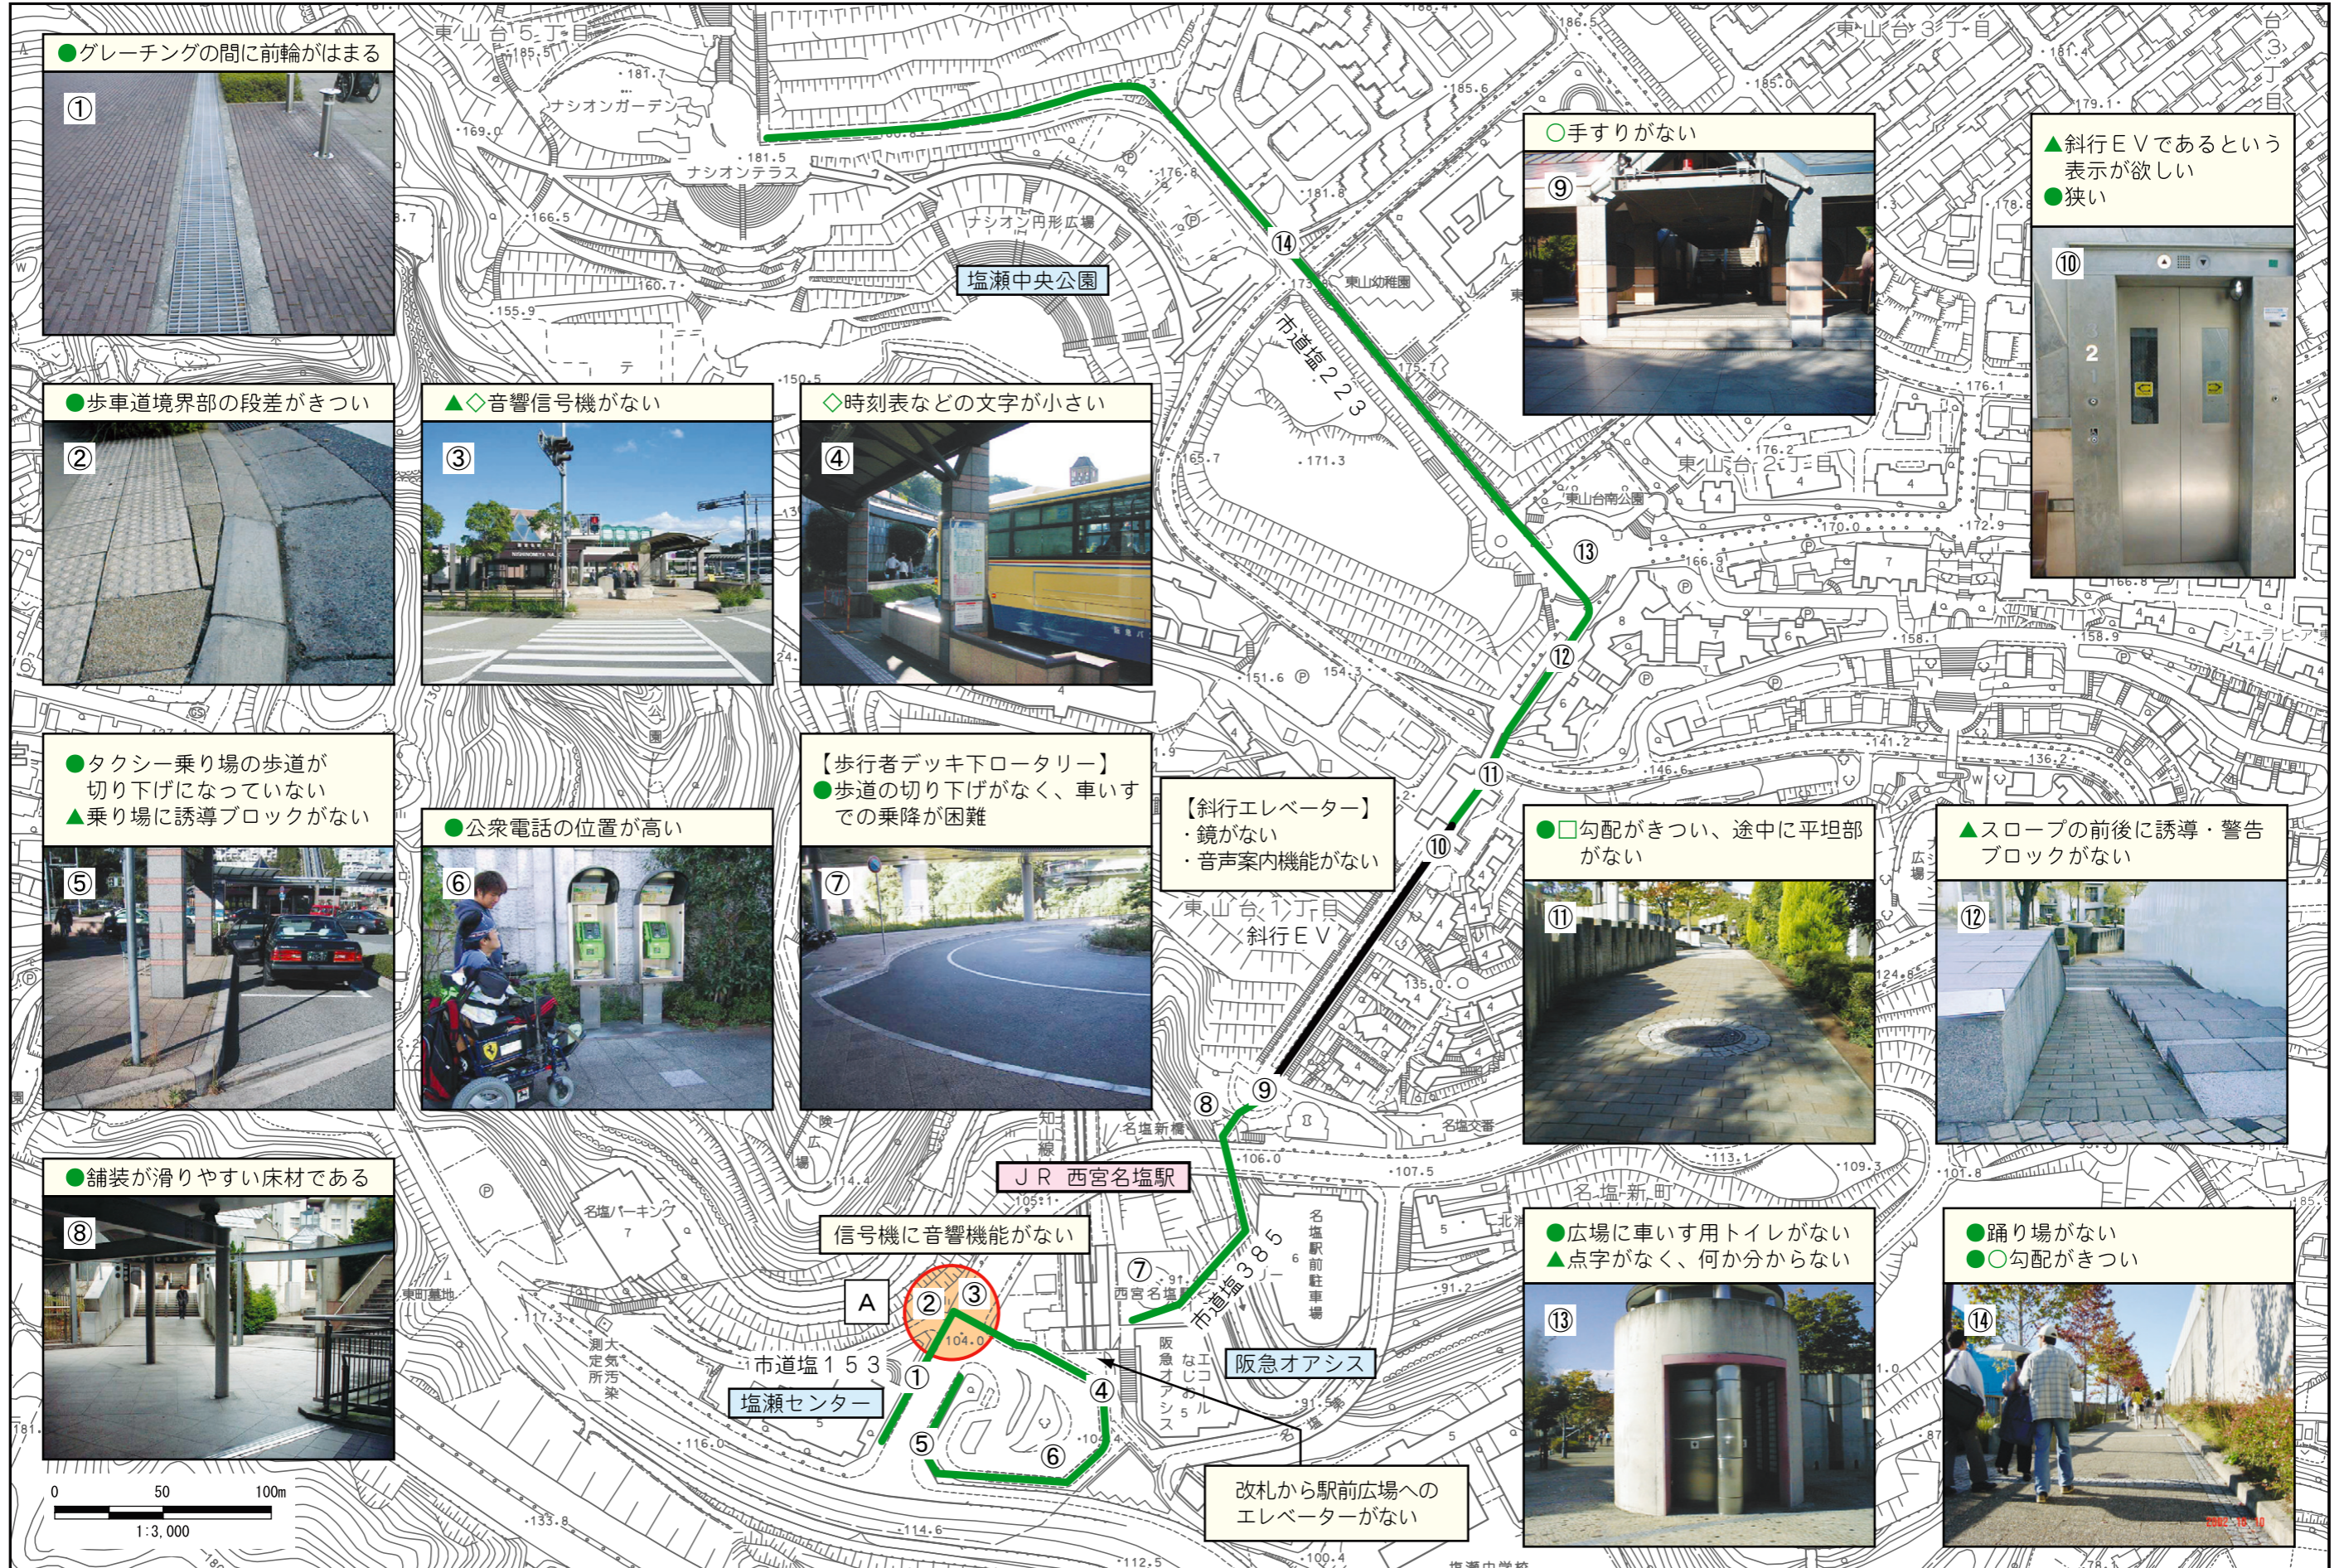
図7-8 JR・西宮名塩駅周辺地区（道路、駅前広場）現地点検調査結果（主な意見・要望）

施 設		主な意見、要望
駅 舎 (JR西宮名塩駅)		<ul style="list-style-type: none"> ・エレベーター、エスカレーターがない ・階段、スロープの改善(2 段手すりの設置等) ・列車の接近警告(文字による警告)がない ・車いす対応トイレが使いにくい ・自動改札機が車いす対応幅になっていない ・券売機の改善(蹴込み、ボタンの位置など) ・車いすで利用可能な公衆電話がない ・視覚表示設備の改善(時刻表、路線図、駅舎内案内図、サイン等) ・視覚障害者誘導案内設備の改善(視覚障害者誘導用ブロック、音響音声案内装置等)
駅前広場		<ul style="list-style-type: none"> ・改札口から駅前広場へのエレベーターがない ・視覚障害者誘導用ブロックの整備 ・タクシー乗り場の構造の改善(段差解消など) ・バス乗り場の視覚表示設備の改善(時刻表、路線図、サインなど) ・車いすで利用可能な公衆電話がない
道路	市道塩 153 号線	<ul style="list-style-type: none"> ・視覚障害者誘導用ブロックの整備 ・歩道構造の改善(段差の解消、勾配の改善など)
	市道塩 385 号線	<ul style="list-style-type: none"> ・斜行エレベーターへの経路であるスロープの勾配がきつく、滑りやすい ・歩道構造の改善(段差の解消、勾配の改善など) ※デッキ下歩道 ・視覚障害者誘導用ブロックの整備 ・舗装面が滑りやすい ・階段部に手すりがない
	市道塩 223 号線	<ul style="list-style-type: none"> ・地形上、縦断勾配がきつく、踊り場がない ・視覚障害者誘導用ブロックの整備 ・広場のトイレが車いす対応になっていない
	斜行エレベーター	<ul style="list-style-type: none"> ・視覚障害者への情報案内が不足している ・鏡がない
	道路共通	<ul style="list-style-type: none"> ・マンホールの穴に白杖がひっかかる ・グレーチングなどの網目が広く、車いすの車輪、白杖がはまる ・駐輪、駐車により歩行者の通行が妨げられている ・看板、商品のはみ出し、占用物件等で歩行者の通行が妨げられている

信号機等		<ul style="list-style-type: none"> ・信号機が音響式になっていない(A交差点)

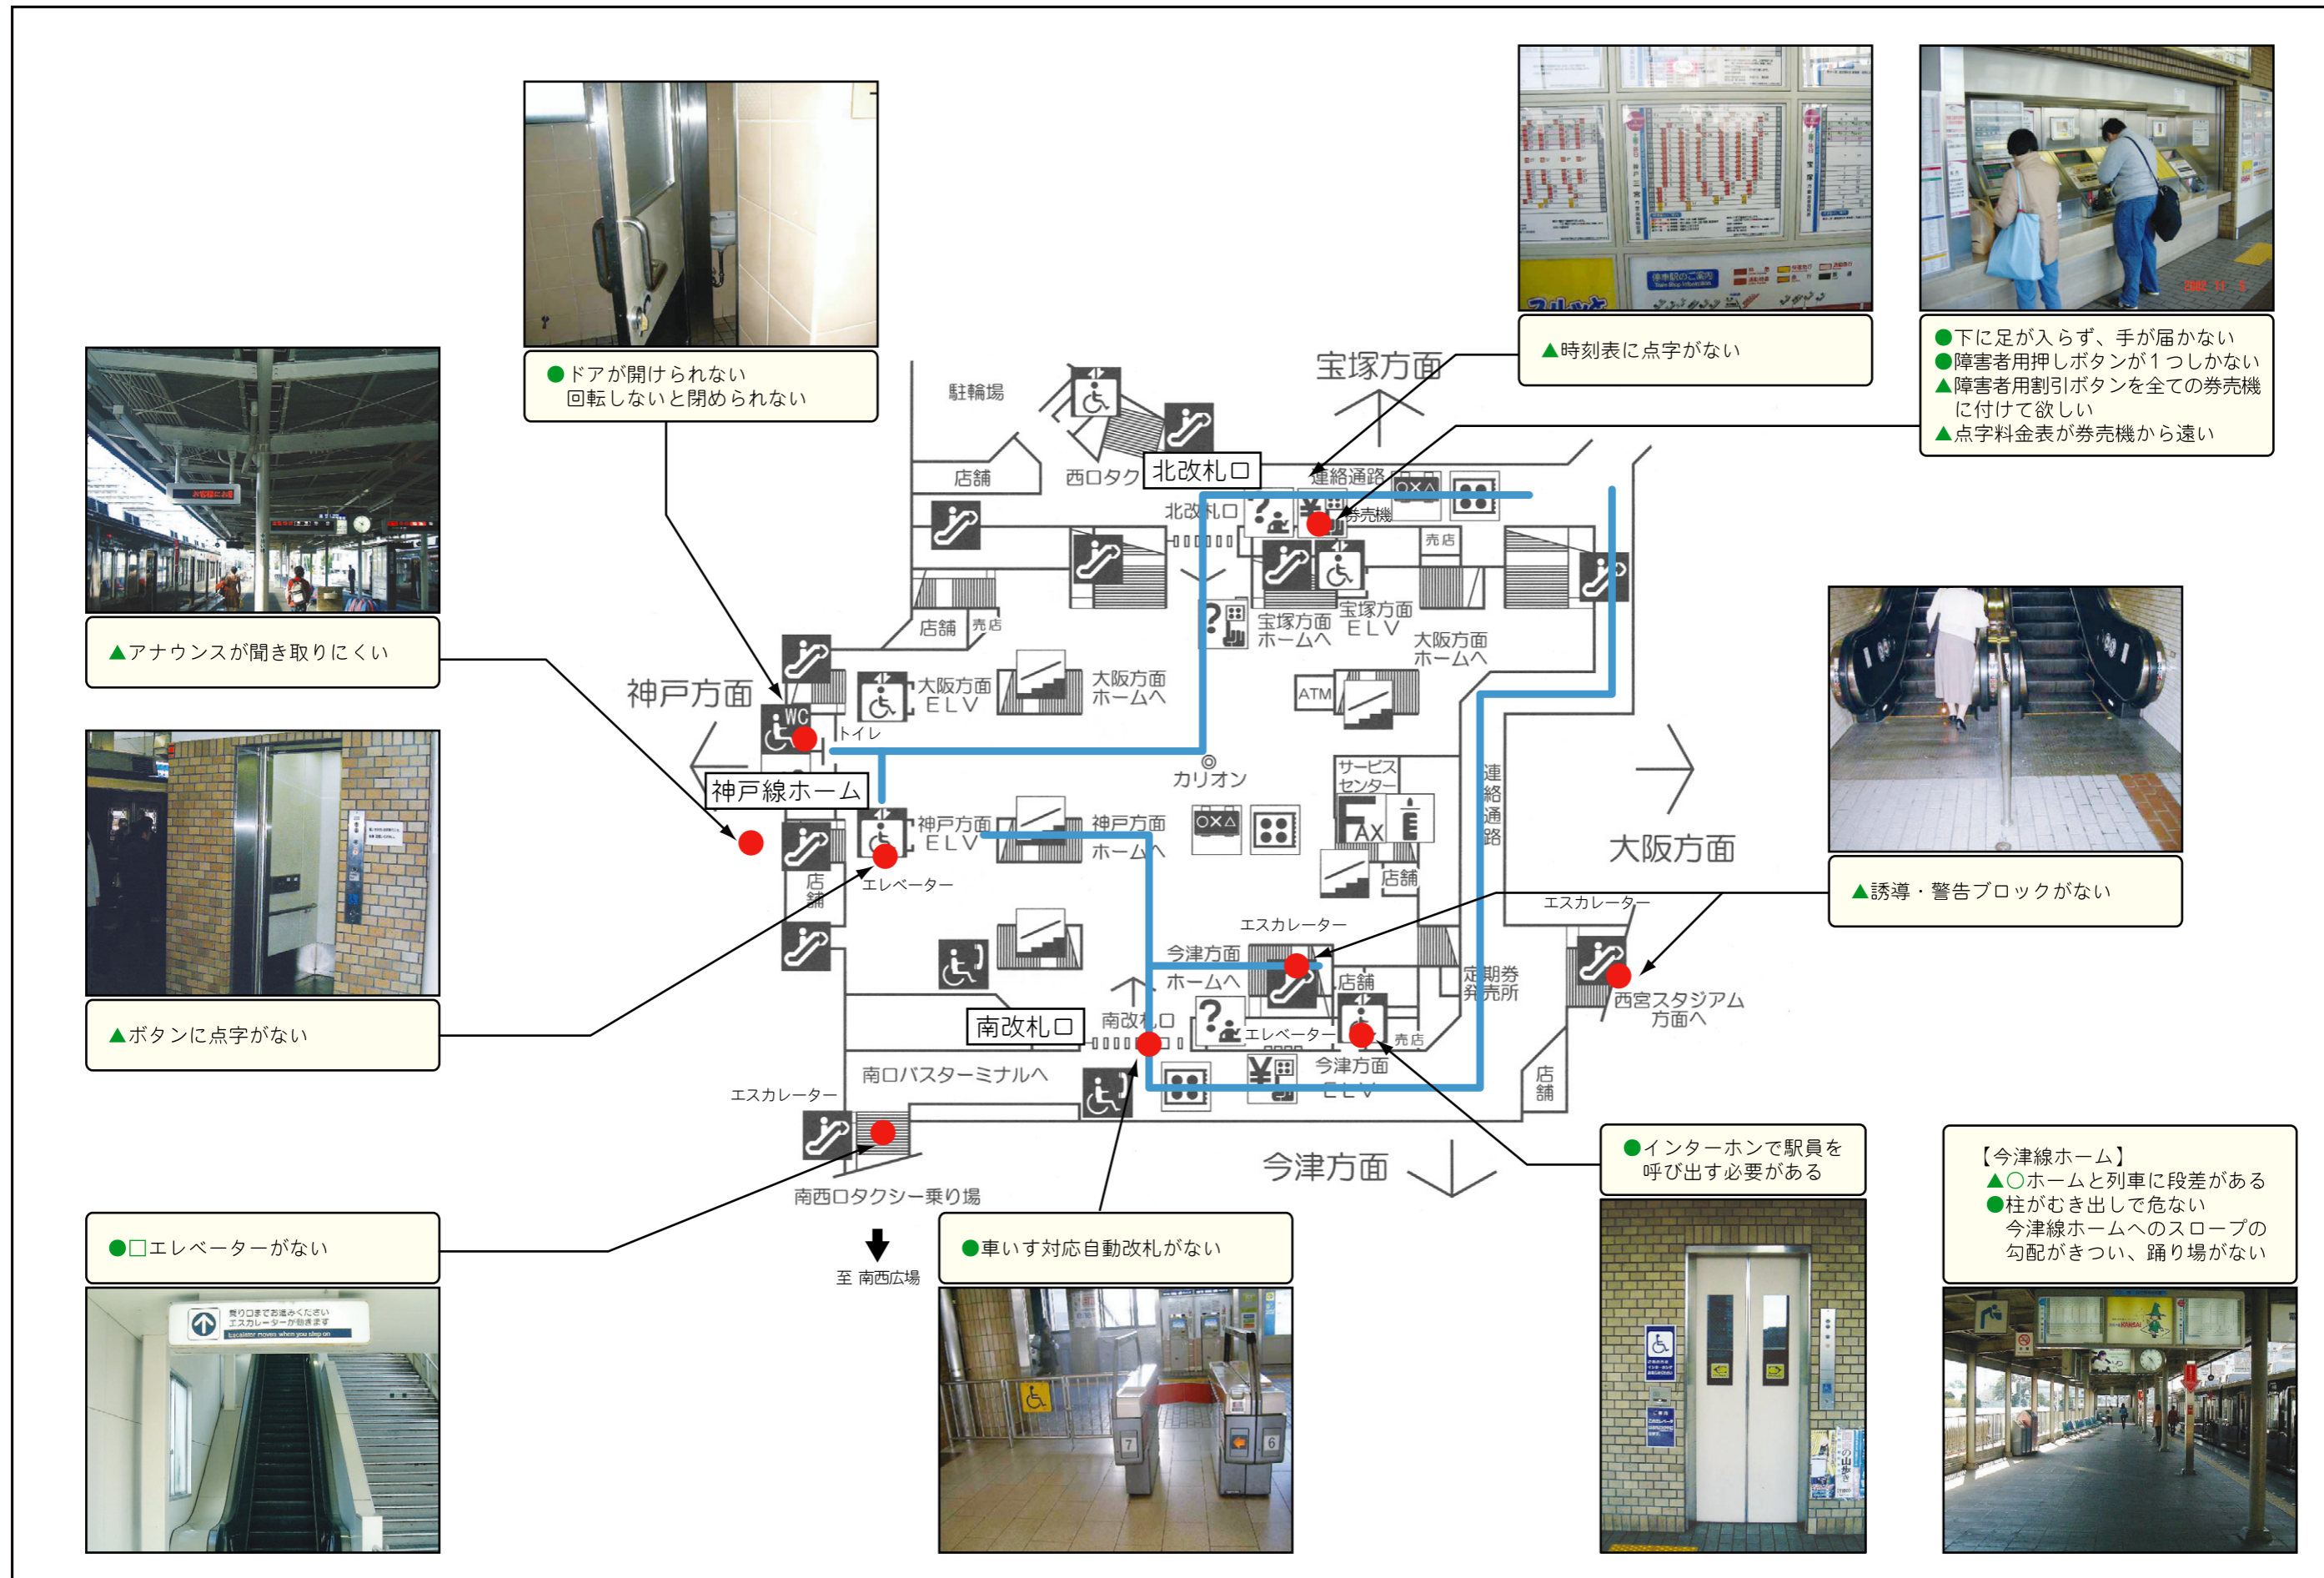
図7-9 阪急・西宮北口駅周辺地区（駅舎） 現地点検調査結果（主な意見・要望）

施 設		主な意見、要望
駅 舎 (阪急西宮北口駅)		<ul style="list-style-type: none"> ・エレベーターがない(南西、南東駅前広場) ・神戸線から今津南線への乗り換えのためのエレベーターが改札内にない ・階段、スロープの改善(2 段手すりの設置等) ・今津線ホームにおける列車接近警告設備(音声、文字)の設置 ・券売機の改善(蹴込み、ボタンの位置など) ・自動改札機が車いす対応幅になっていない ・車いす対応トイレが使いにくい ・視覚表示設備の改善(時刻表、路線図、駅舎内案内図、サイン等) ・視覚障害者誘導案内設備の改善(視覚障害者誘導用ブロック、音響音声案内装置等)
駅前広場等		<input type="checkbox"/> 北東駅前広場 <ul style="list-style-type: none"> ・エレベーターへの視覚障害者誘導用ブロック、案内サインの改善 <input type="checkbox"/> 北西駅前 <ul style="list-style-type: none"> ・タクシー乗り場の改善(通路幅、段差など) ・車いす対応型公衆電話の改善 <input type="checkbox"/> 南東駅前 <ul style="list-style-type: none"> ・視覚障害者誘導用ブロックの整備 ・車いすで利用可能な公衆電話がない <input type="checkbox"/> 南西駅前広場 <ul style="list-style-type: none"> ・バス乗り場の視覚表示設備の改善(時刻表、路線図、サインなど) ・車いすで利用可能な公衆電話がない
道路	県道西宮・豊中線	<ul style="list-style-type: none"> ・踏切部で視覚障害者誘導用ブロックがとぎれる ・踏切の路面が歩きにくい
	市道西 1329 号線	<ul style="list-style-type: none"> ・歩道が未整備 ・視覚障害者誘導用ブロックの整備
	市道幹 26 号線	<ul style="list-style-type: none"> ・歩道構造の改善(段差の解消、勾配の改善など) ・視覚障害者誘導用ブロックの整備

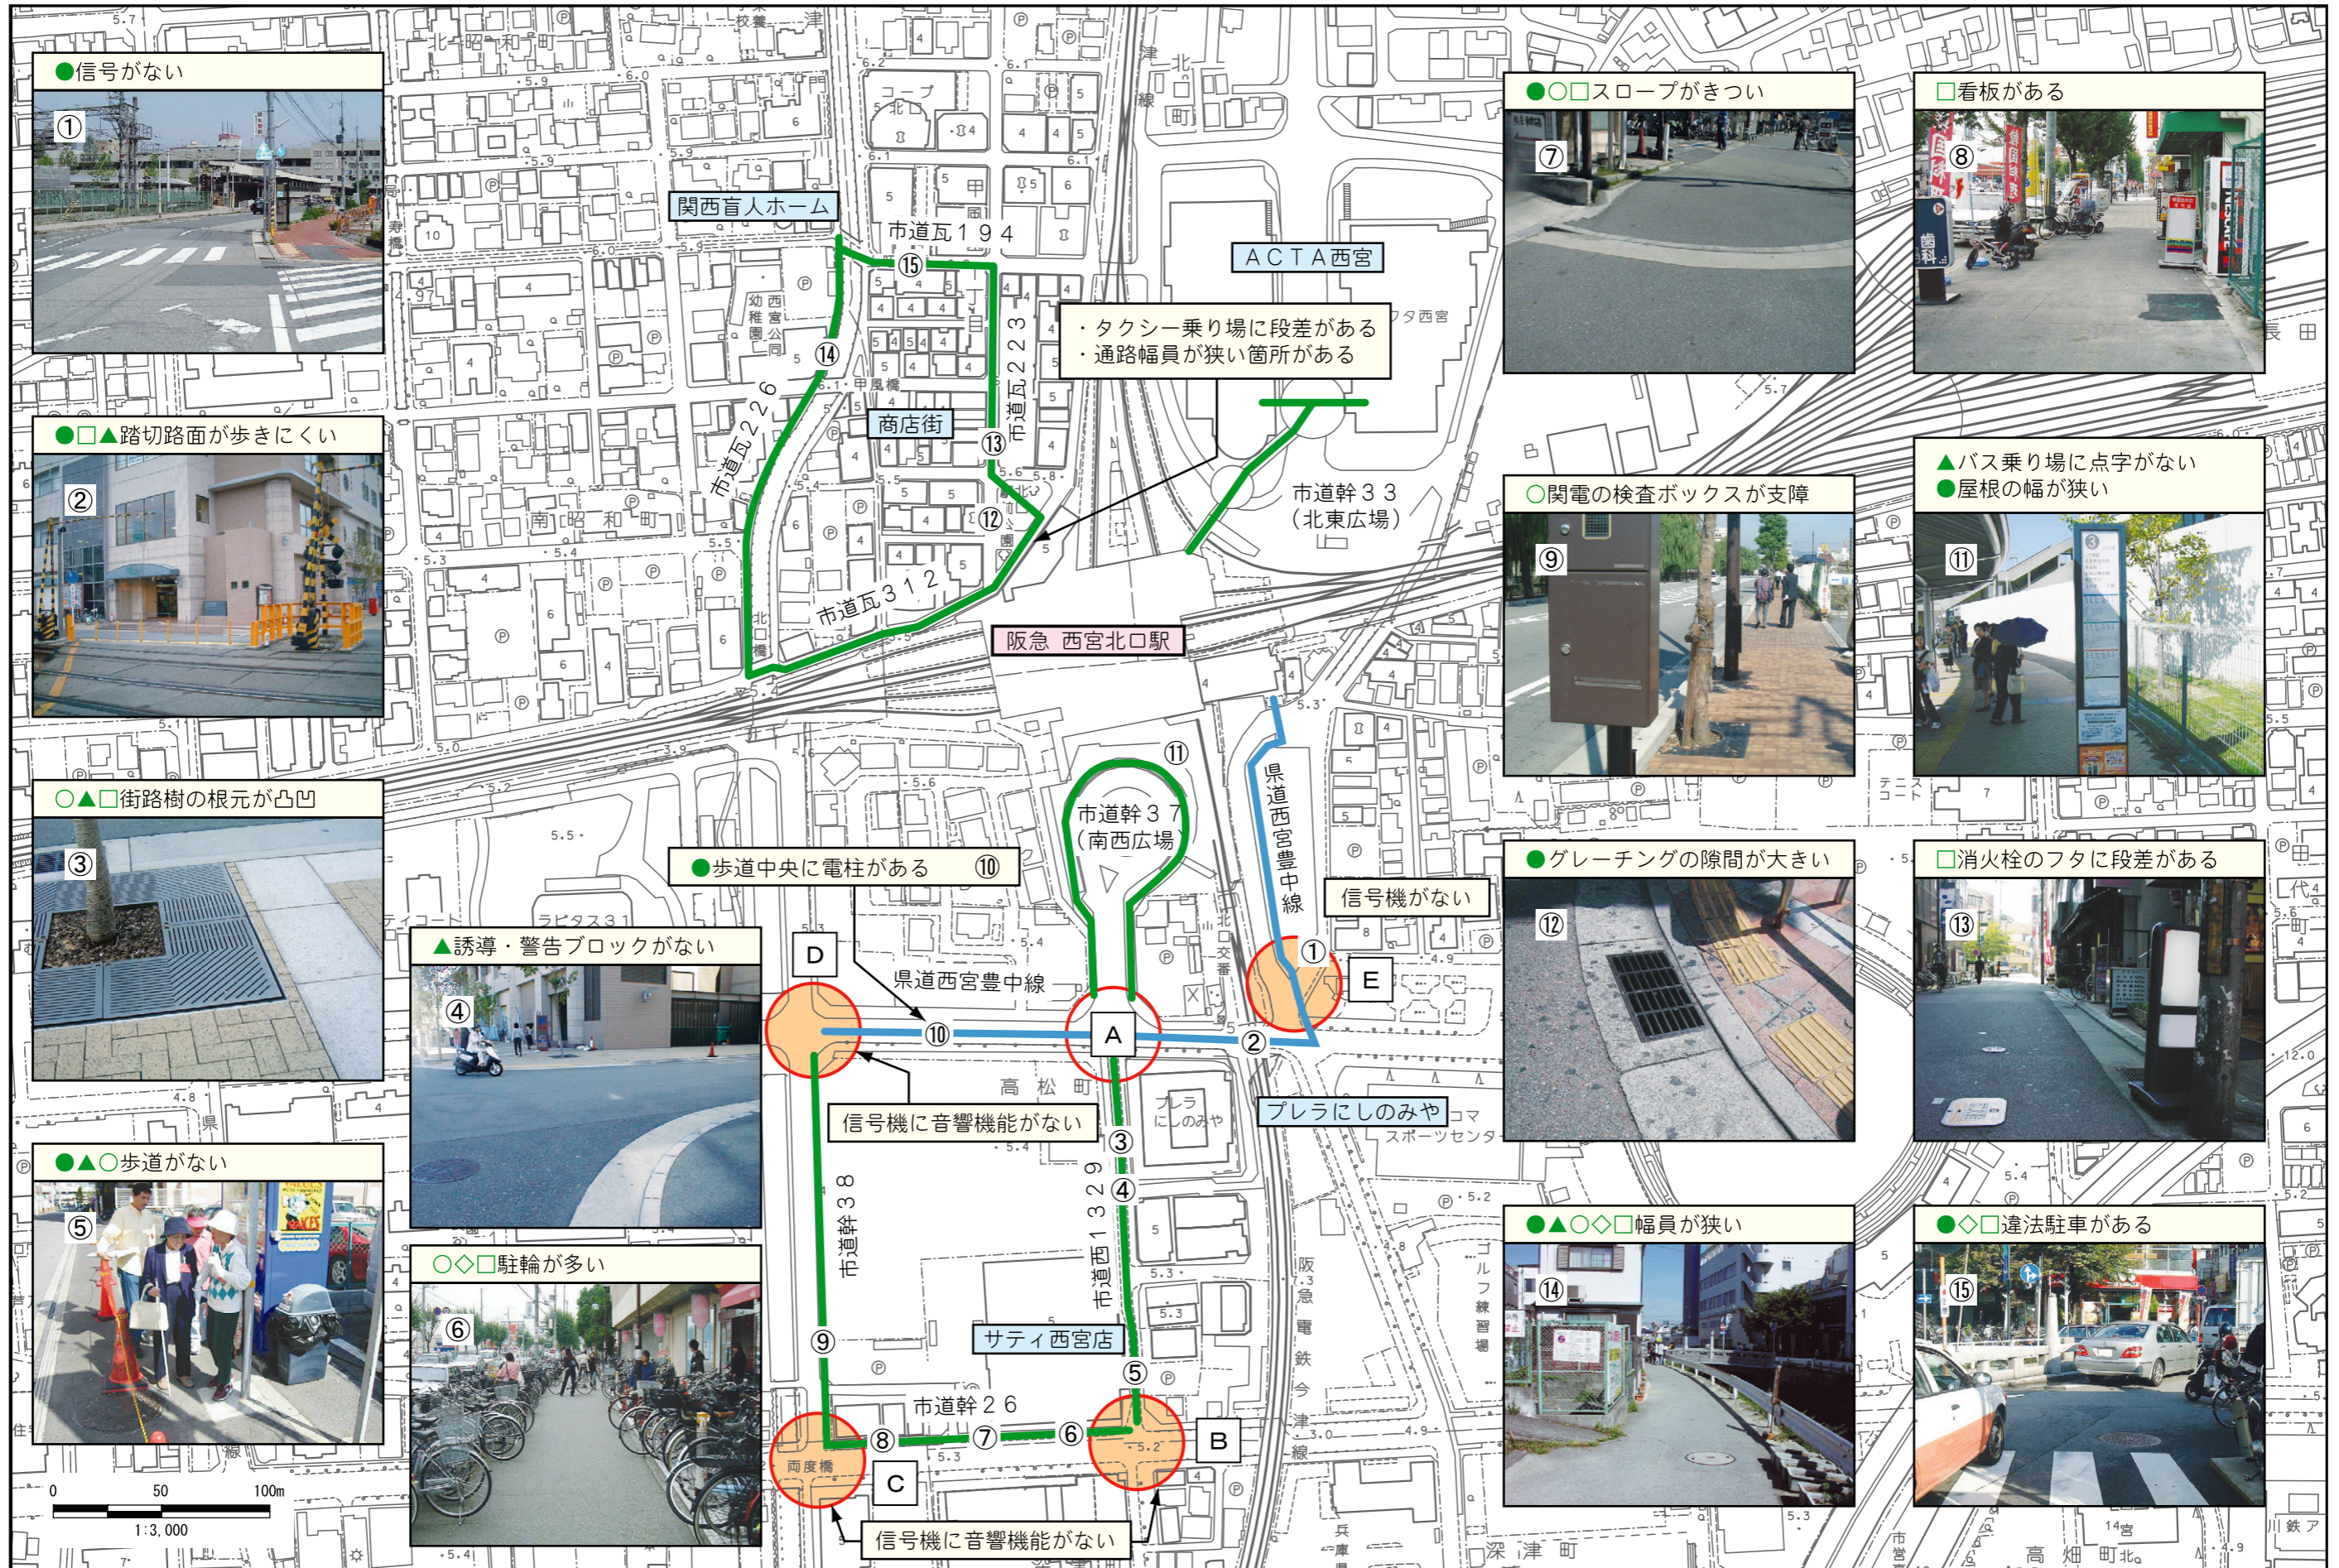
図7-10 阪急・西宮北口駅周辺地区（道路、駅前広場）現地点検調査結果（主な意見・要望）

市道西 38 号線	<ul style="list-style-type: none"> ・視覚障害者誘導用ブロックの整備
	市道瓦 194 号線 市道瓦 223 号線 市道瓦 226 号線 市道瓦 236 号線	<ul style="list-style-type: none"> ・歩道が整備されていない
	道路共通	<ul style="list-style-type: none"> ・マンホールの穴に白杖がひっかかる ・グレーチングなどの網目が広く、車いすの車輪、白杖がはまる ・駐輪、駐車により歩行者の通行が妨げられている ・看板、商品のはみ出し、占用物件等で歩行者の通行が妨げられている
信号機等		<ul style="list-style-type: none"> ・信号機の設置(E交差点) ・信号機が音響式になっていない(交差点B、C、D)
