自動車交通流動図

調査地点 : No.交1 札幌筋線/臨港線
 調査年月日 : 平成22年11月16日(火) 天候:晴れ

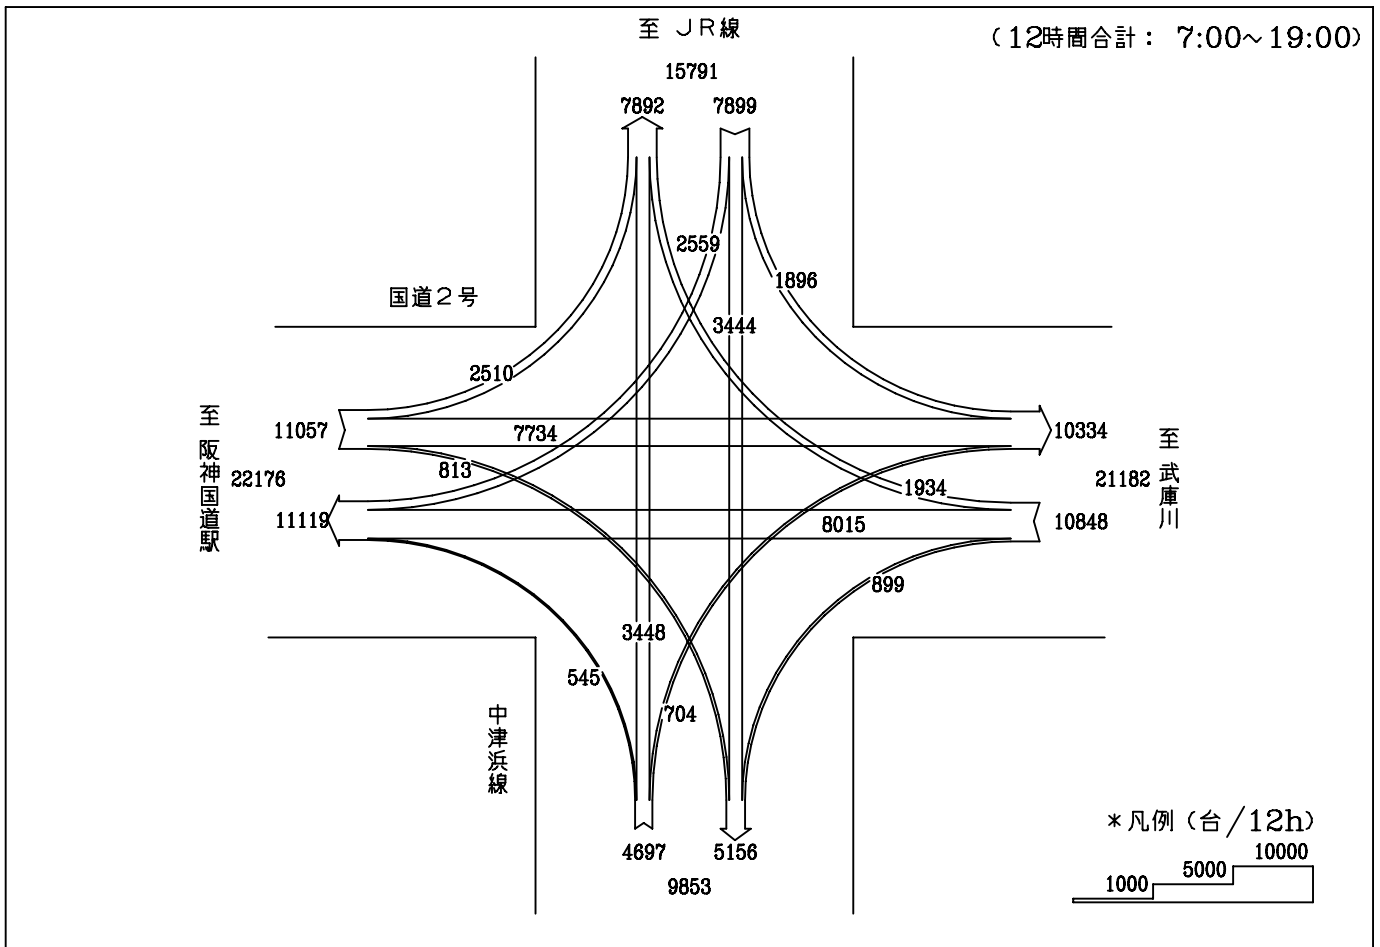
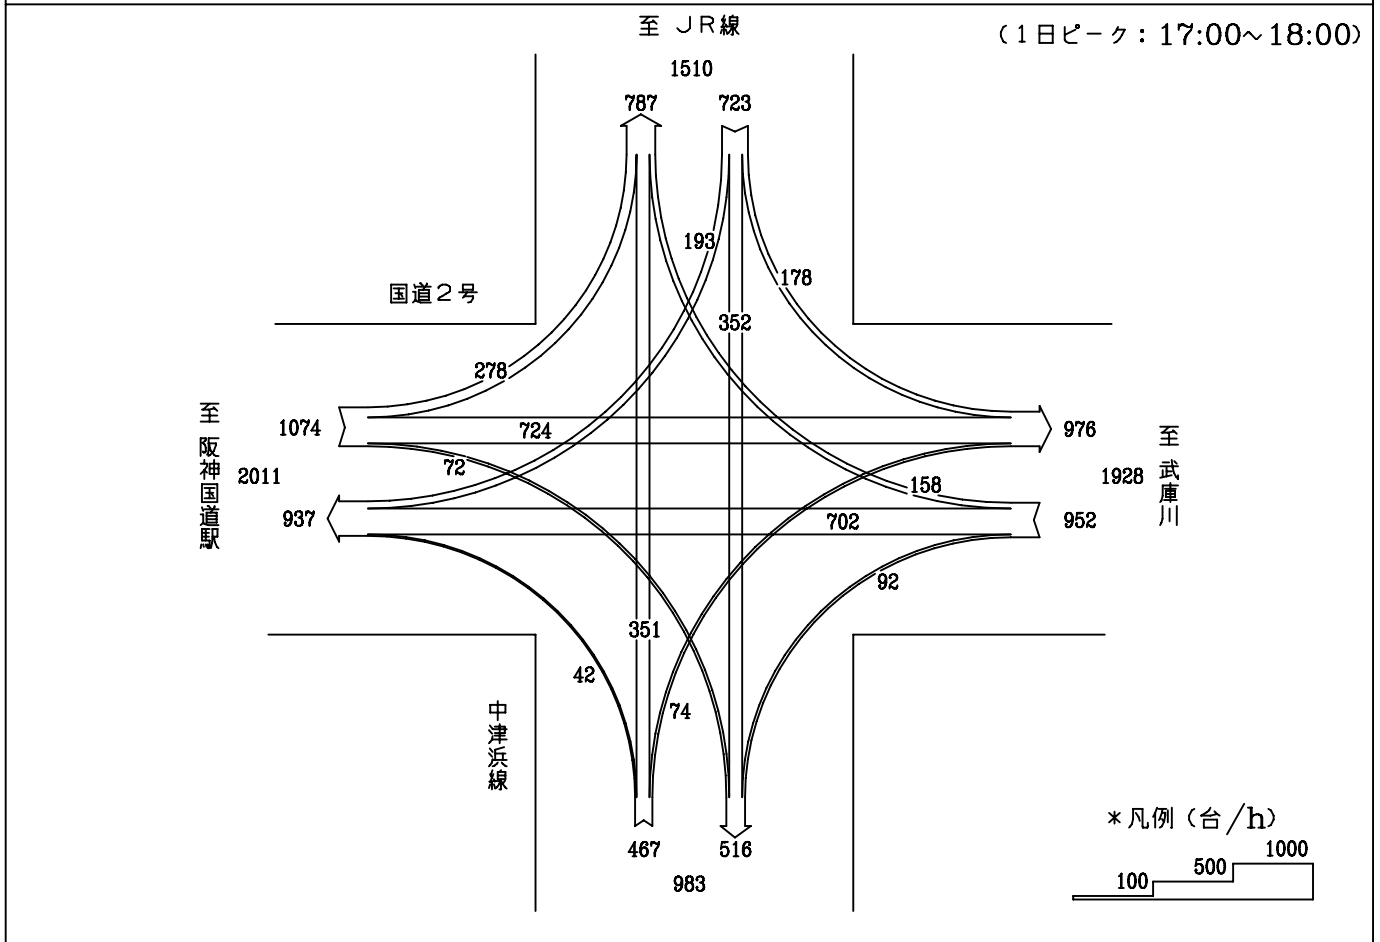
自動車交通流動図

調査地点 : No.交2 中津浜線/国道2号
 調査年月日 : 平成22年11月16日(火) 天候:晴れ

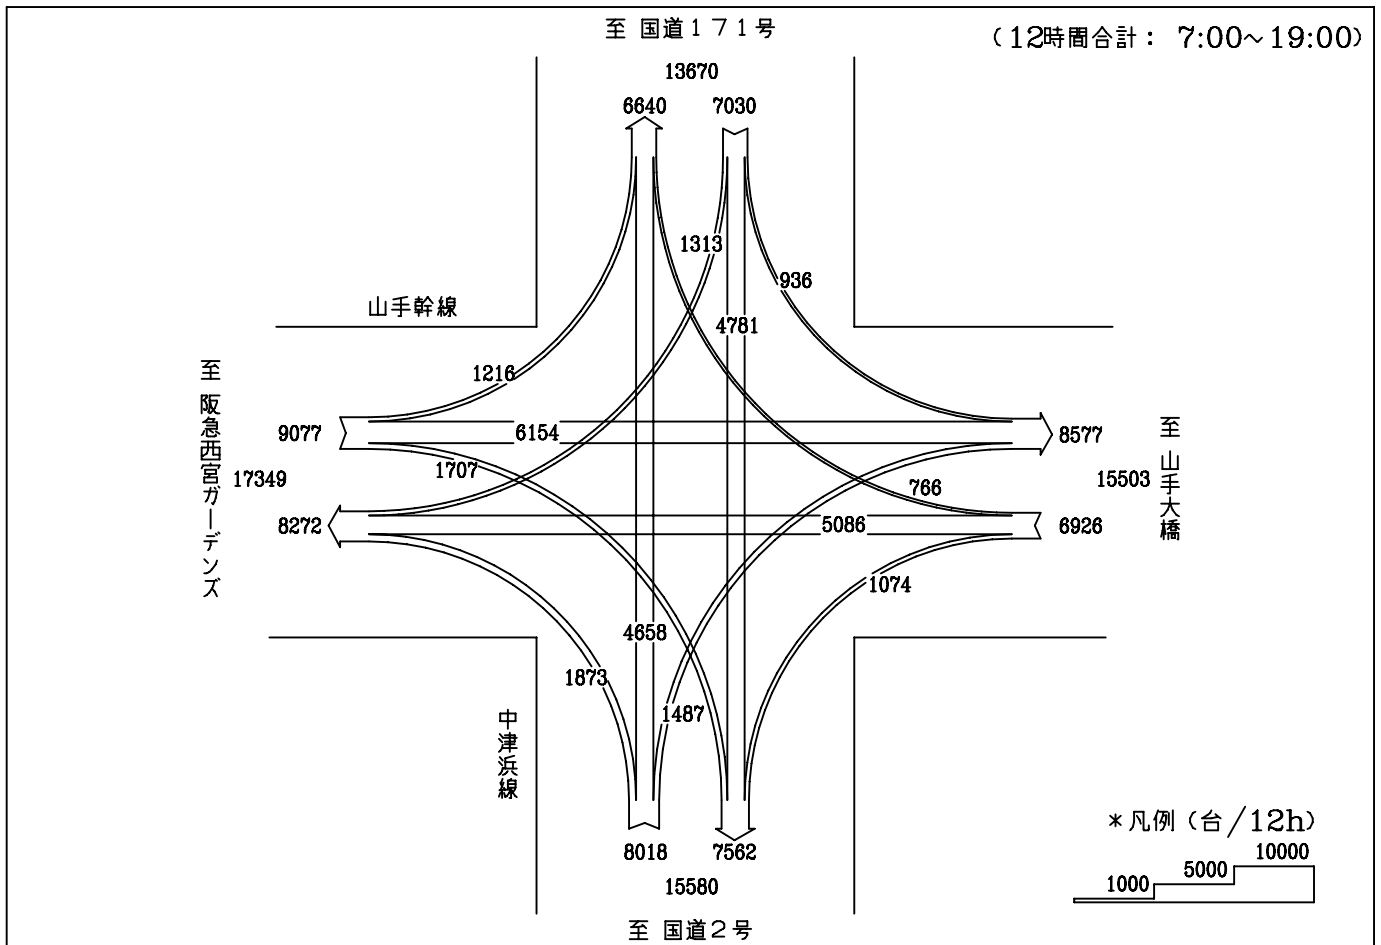
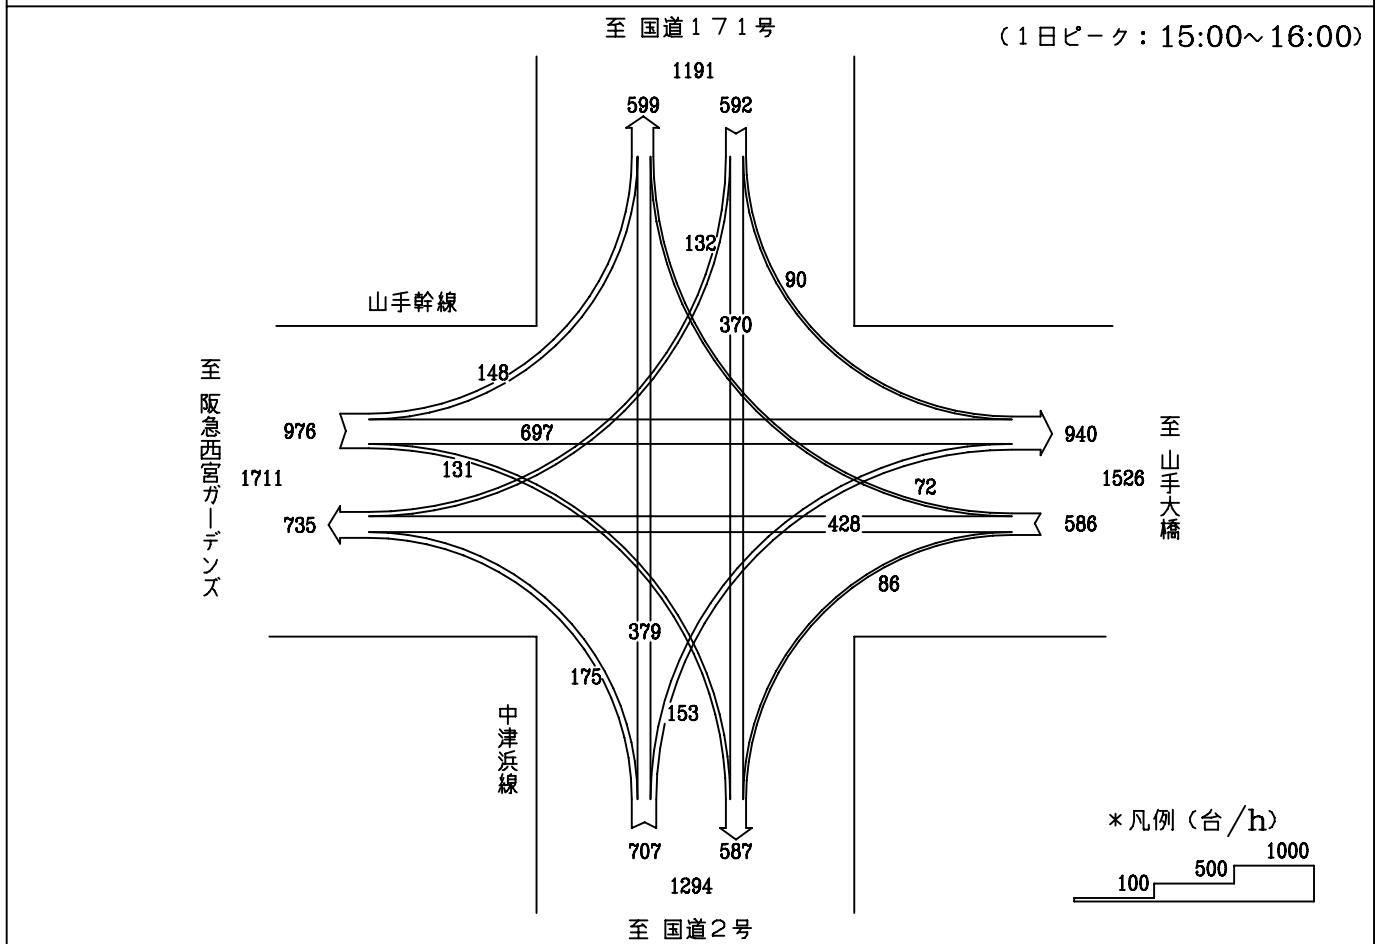
自動車交通流動図

調査地点 : No.交3 中津浜線/山手幹線
 調査年月日 : 平成22年11月16日(火) 天候:晴れ

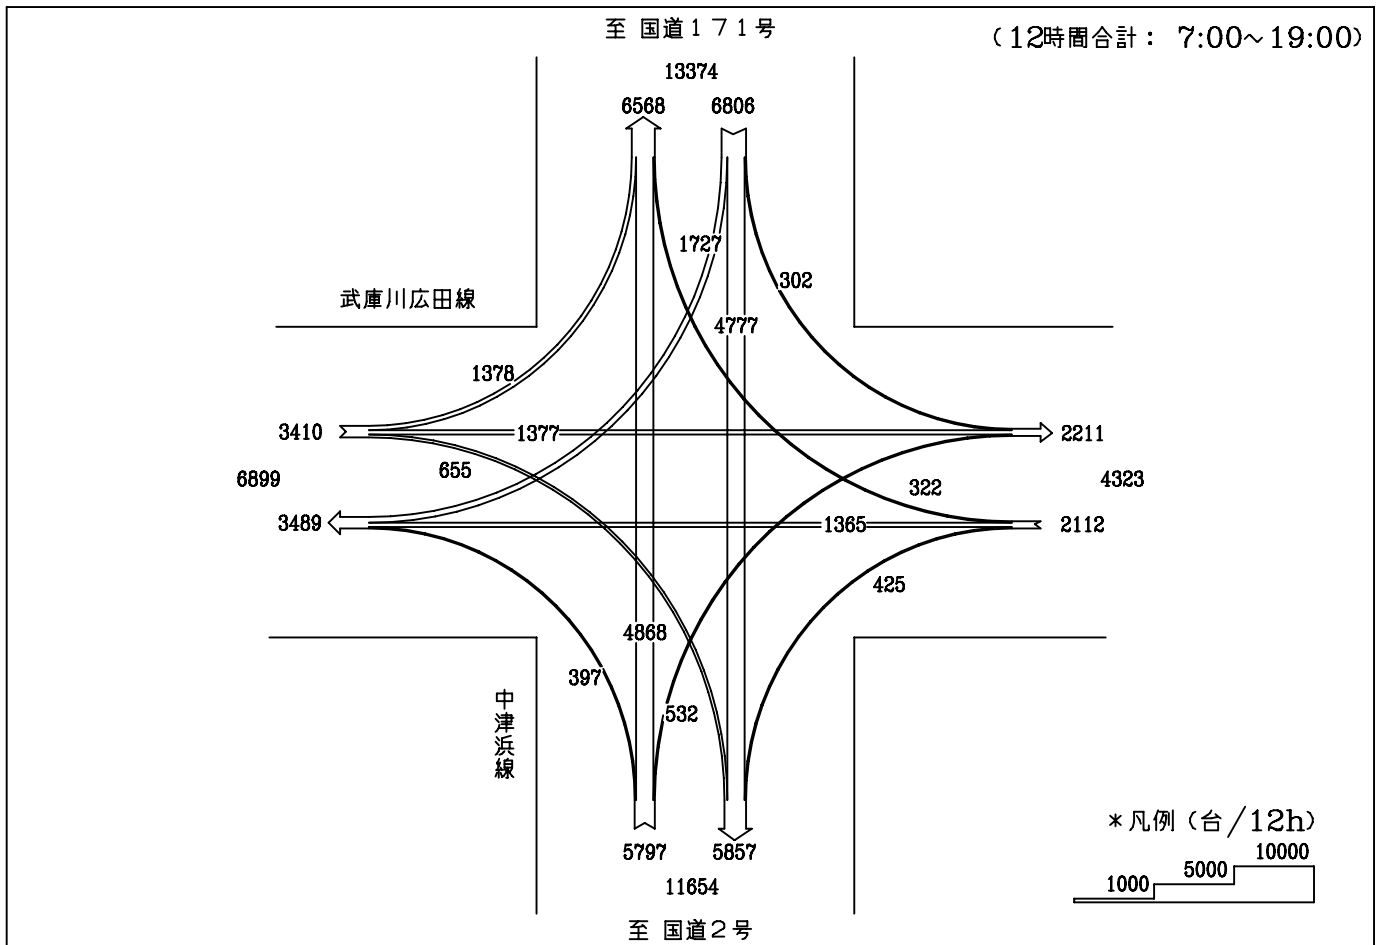
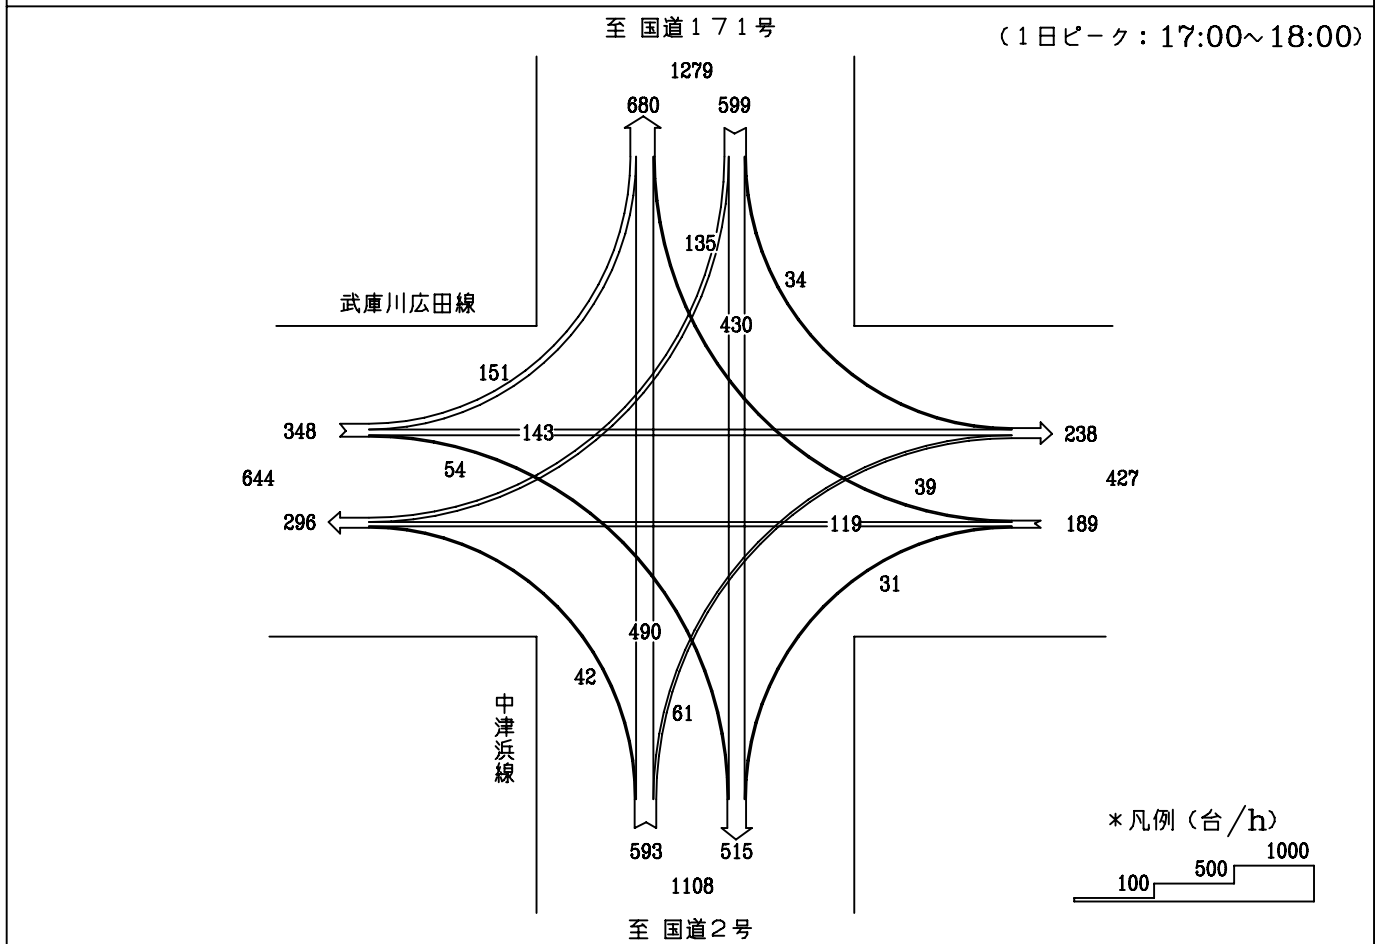
自動車交通流動図

調査地点 : No.交4 中津浜線 / 武庫川広田線
 調査年月日 : 平成22年11月16日(火) 天候:晴れ

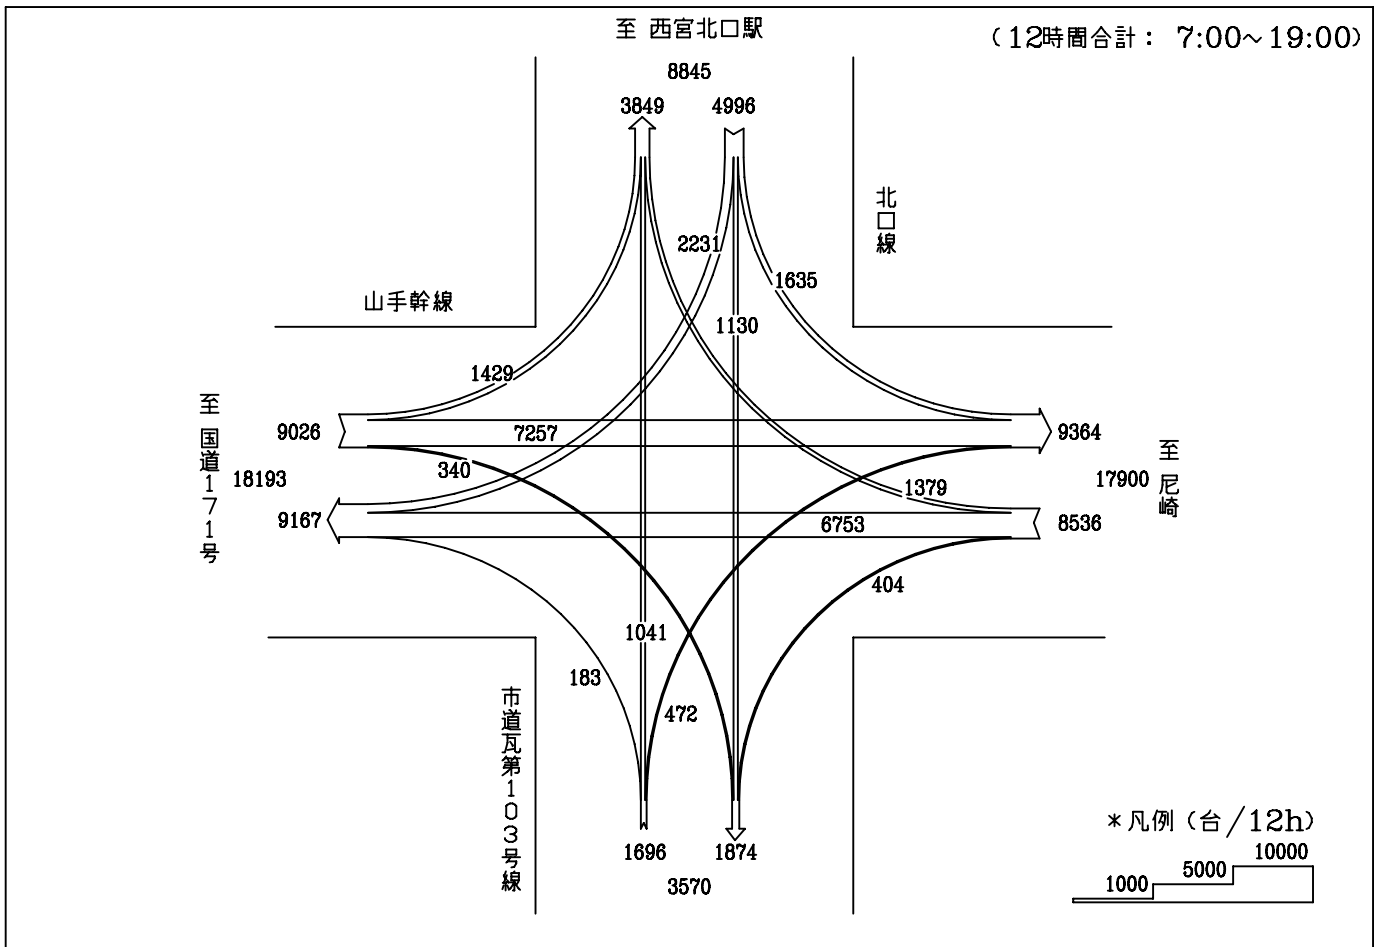
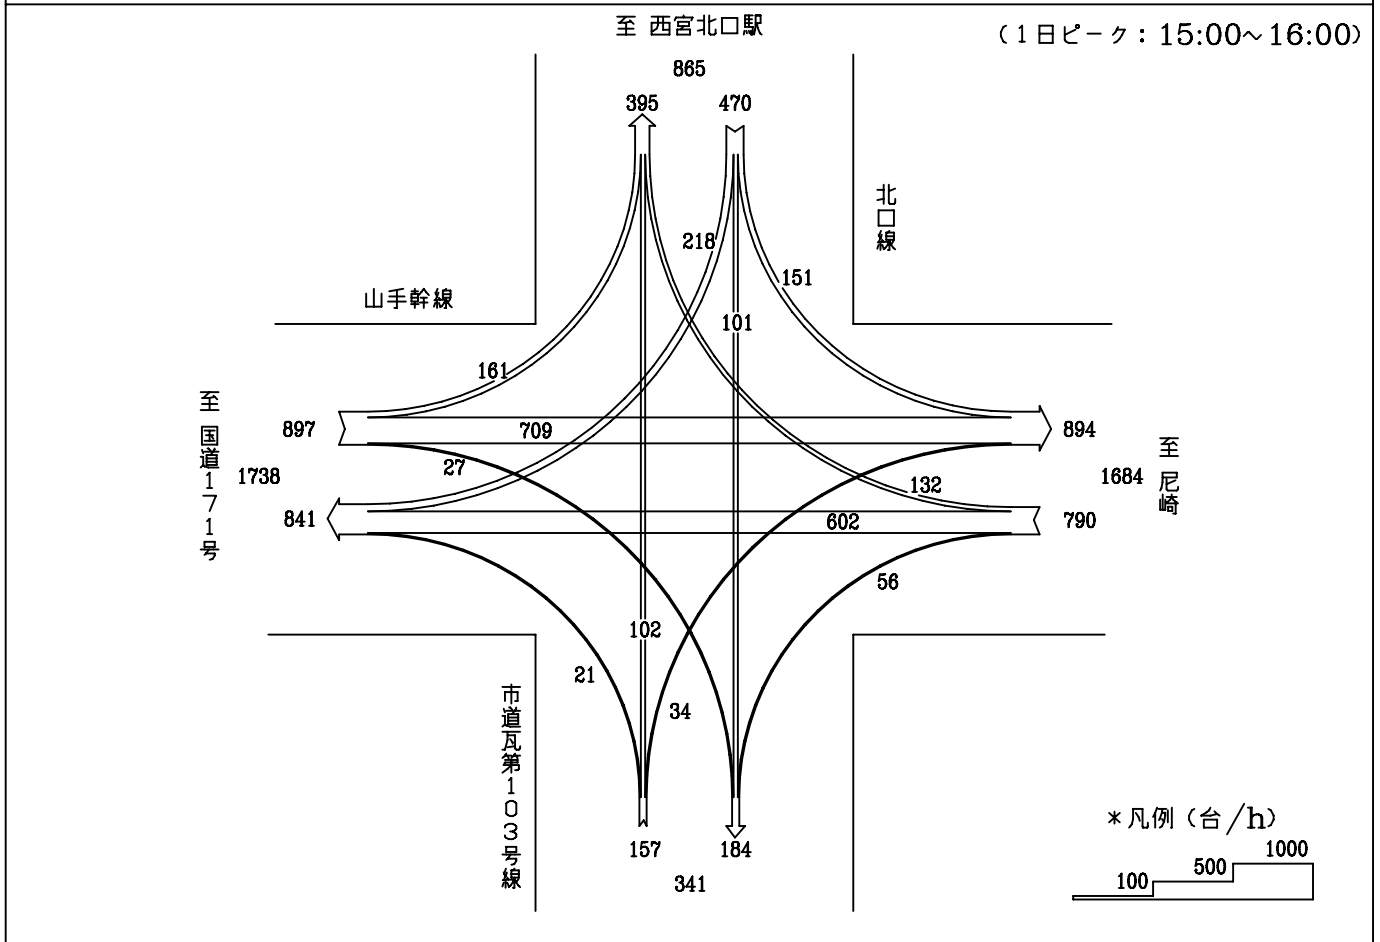
自動車交通流動図

調査地点 : No.交5 北口線/山手幹線/瓦第103号線
 調査年月日 : 平成22年11月16日(火) 天候:晴れ

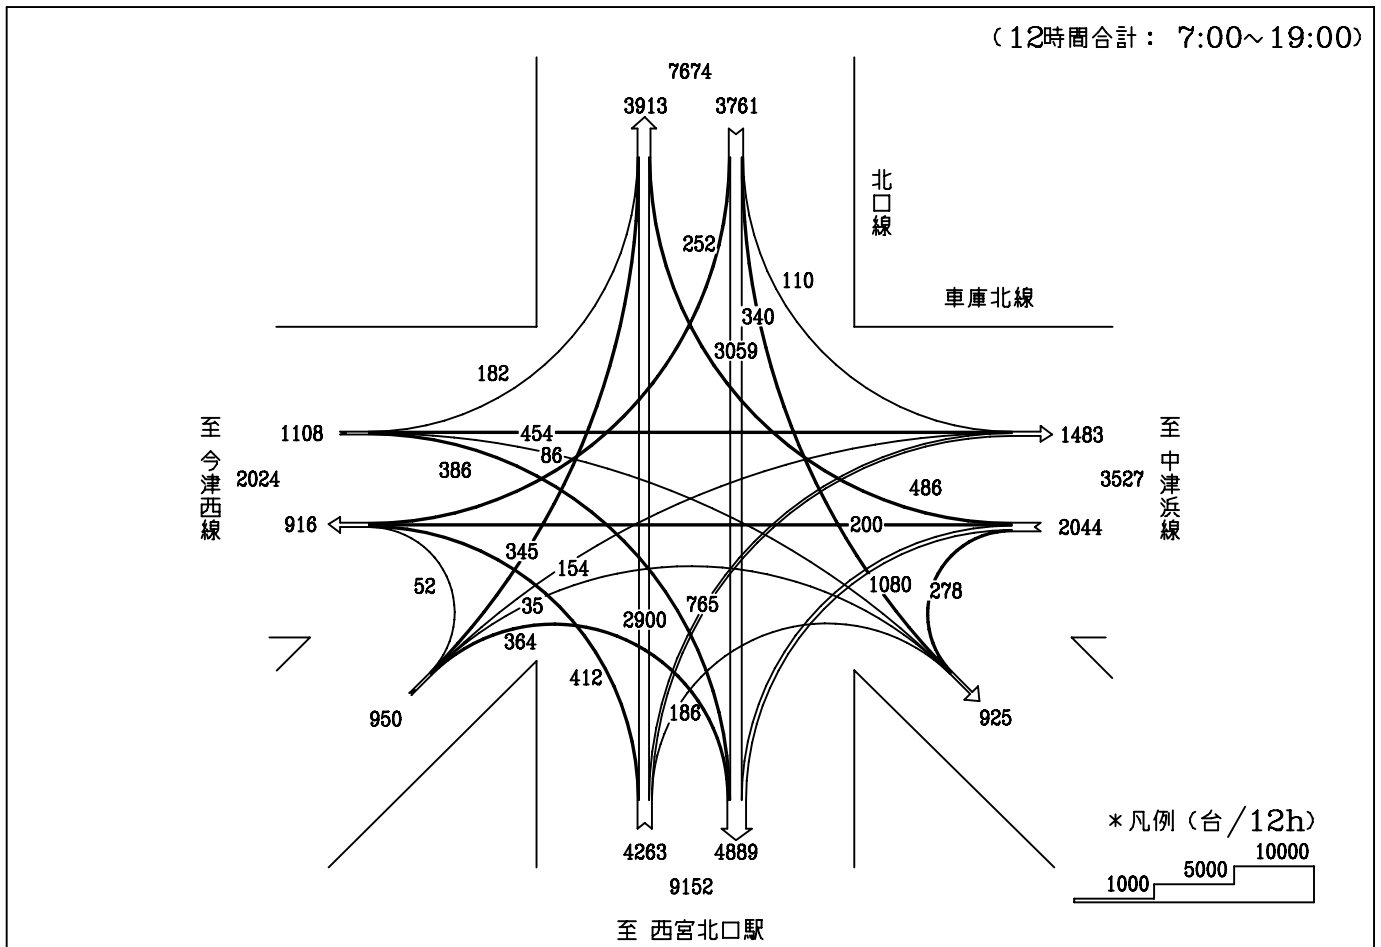
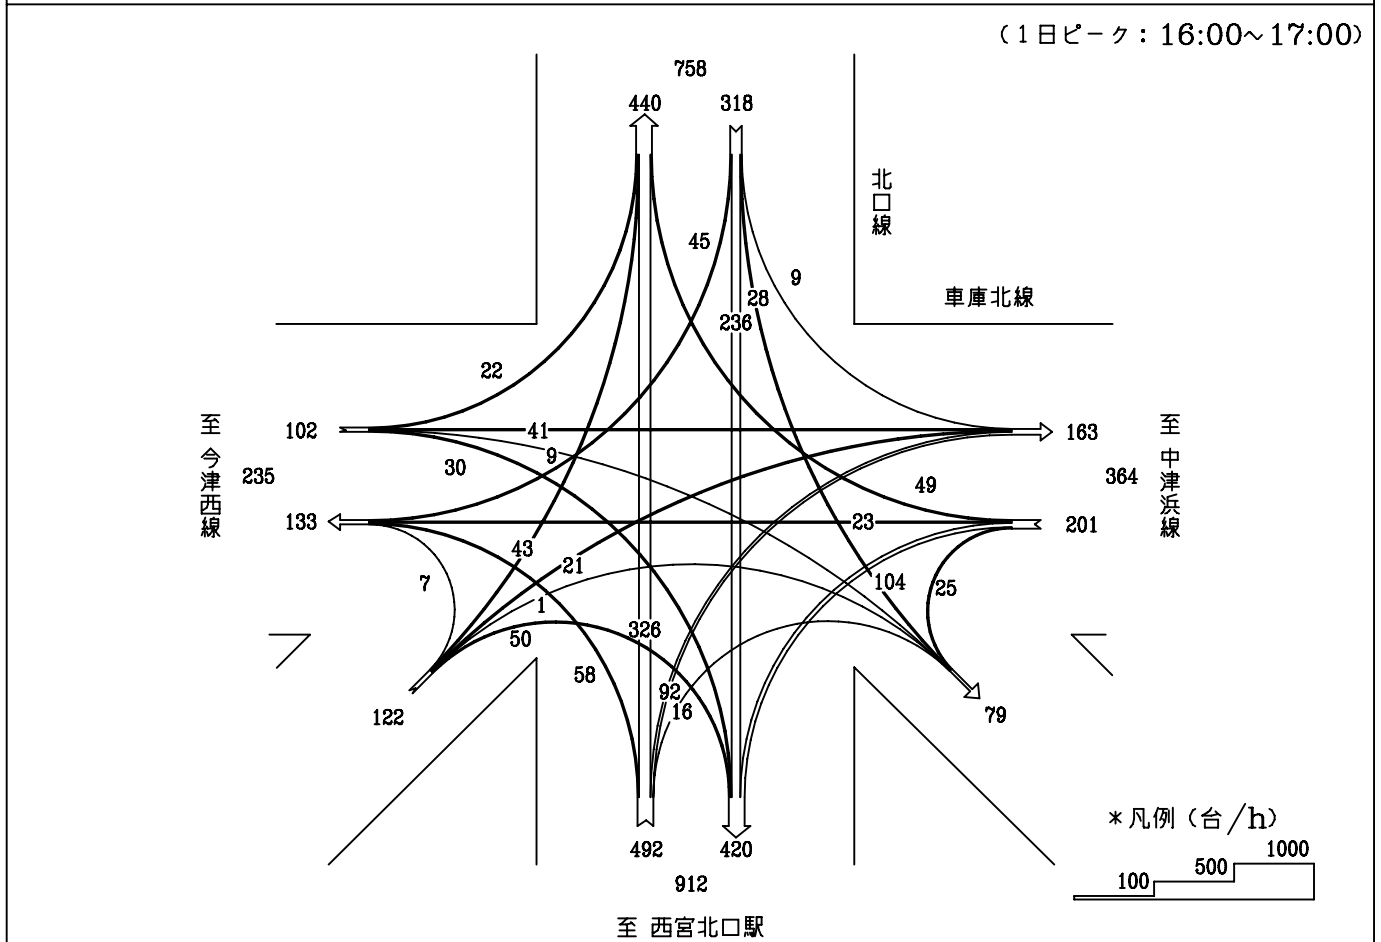
自動車交通流動図

調査地点 : No.交7 北口線/車庫北線
 調査年月日 : 平成22年11月16日(火) 天候:晴れ

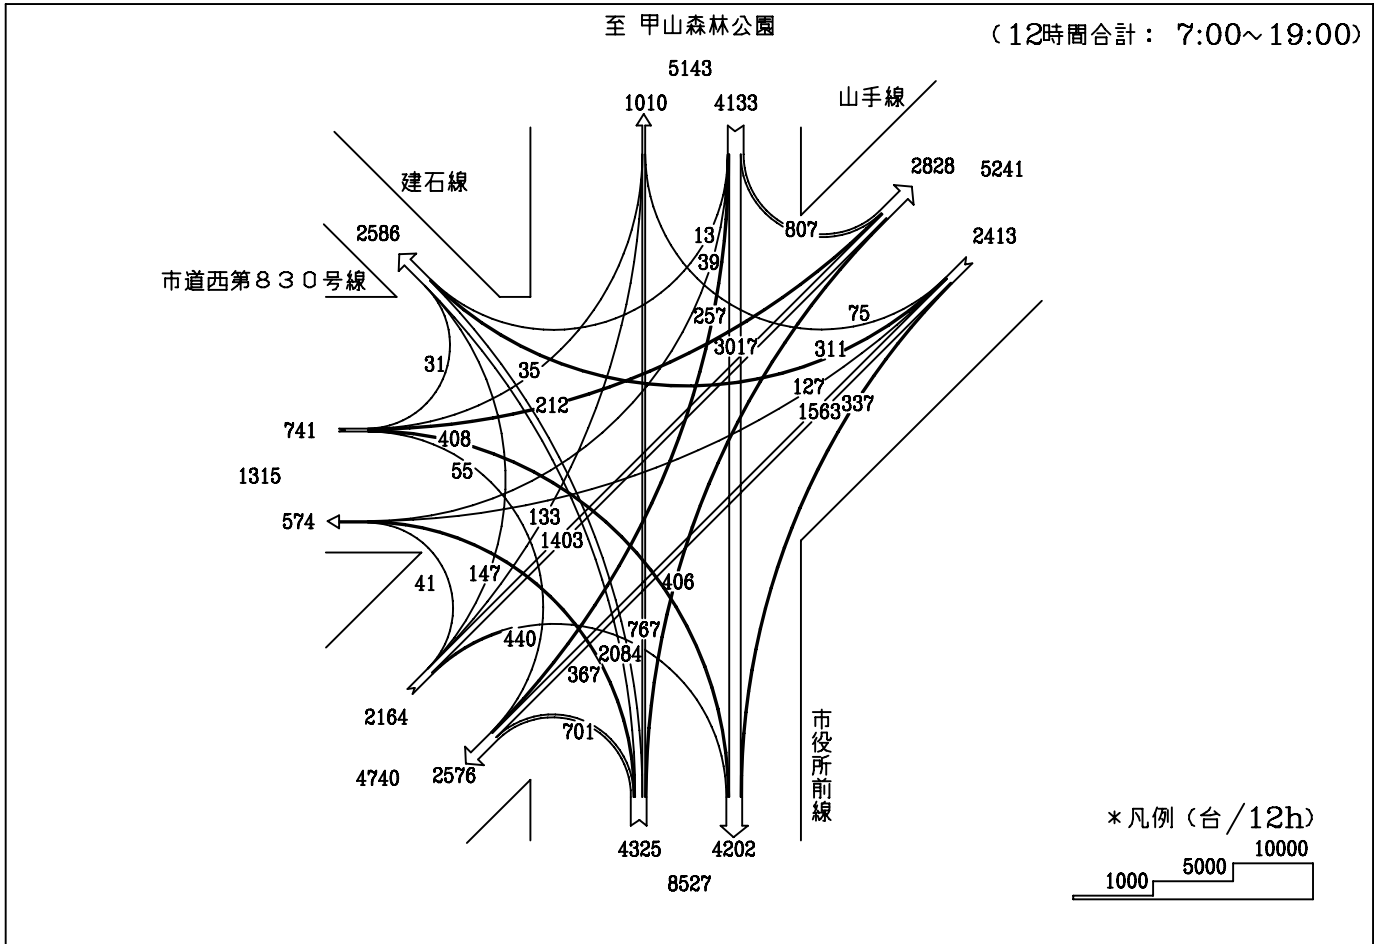
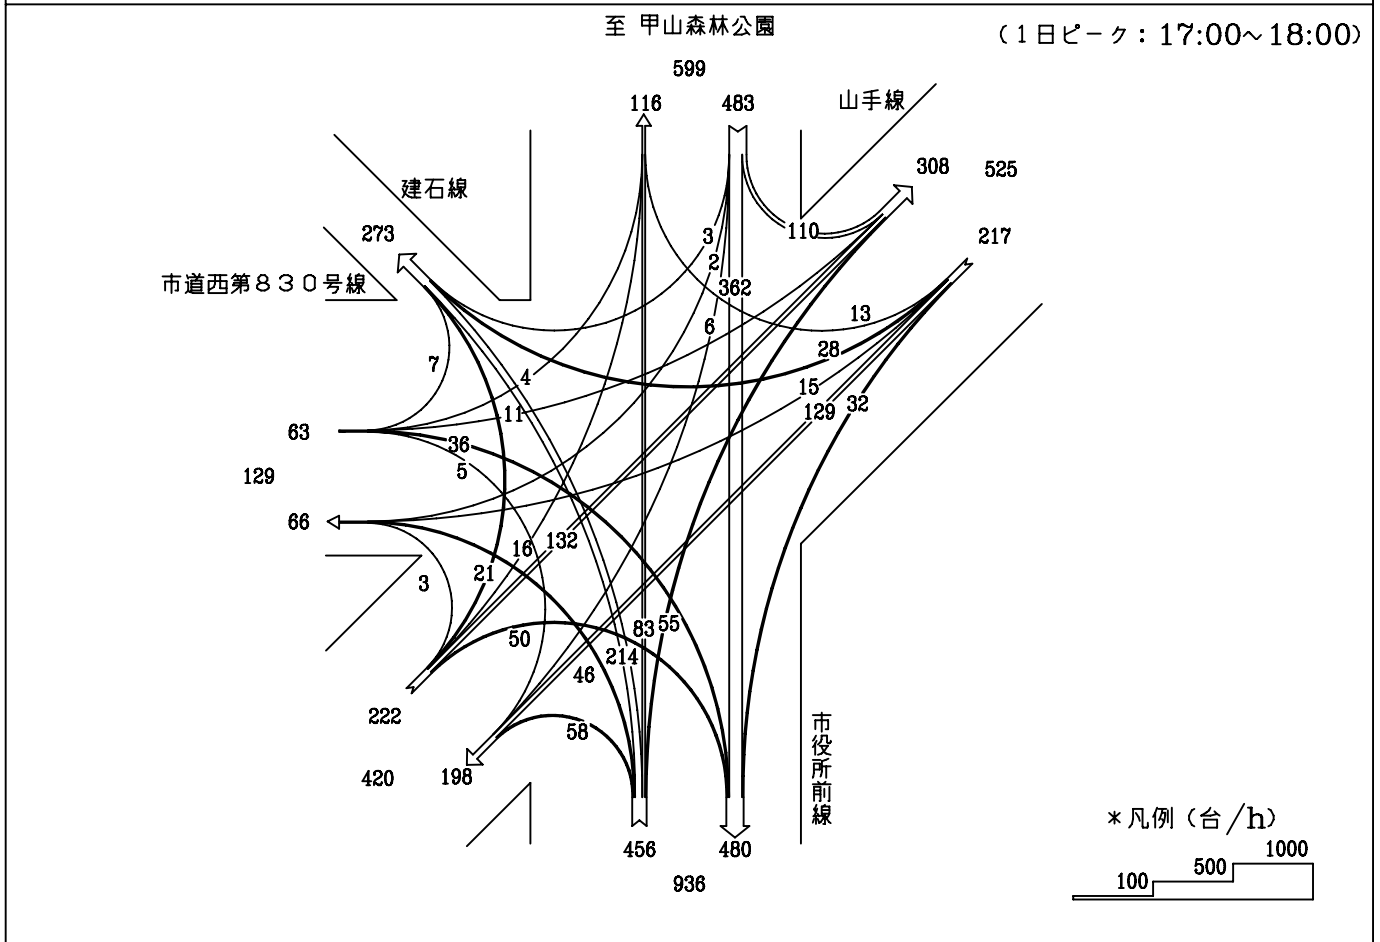
自動車交通流動図

調査地点 : No.交8 山手線 / 建石線 / 市役所前線 / 市道西第830号線
 調査年月日 : 平成22年11月16日(火) 天候:晴れ

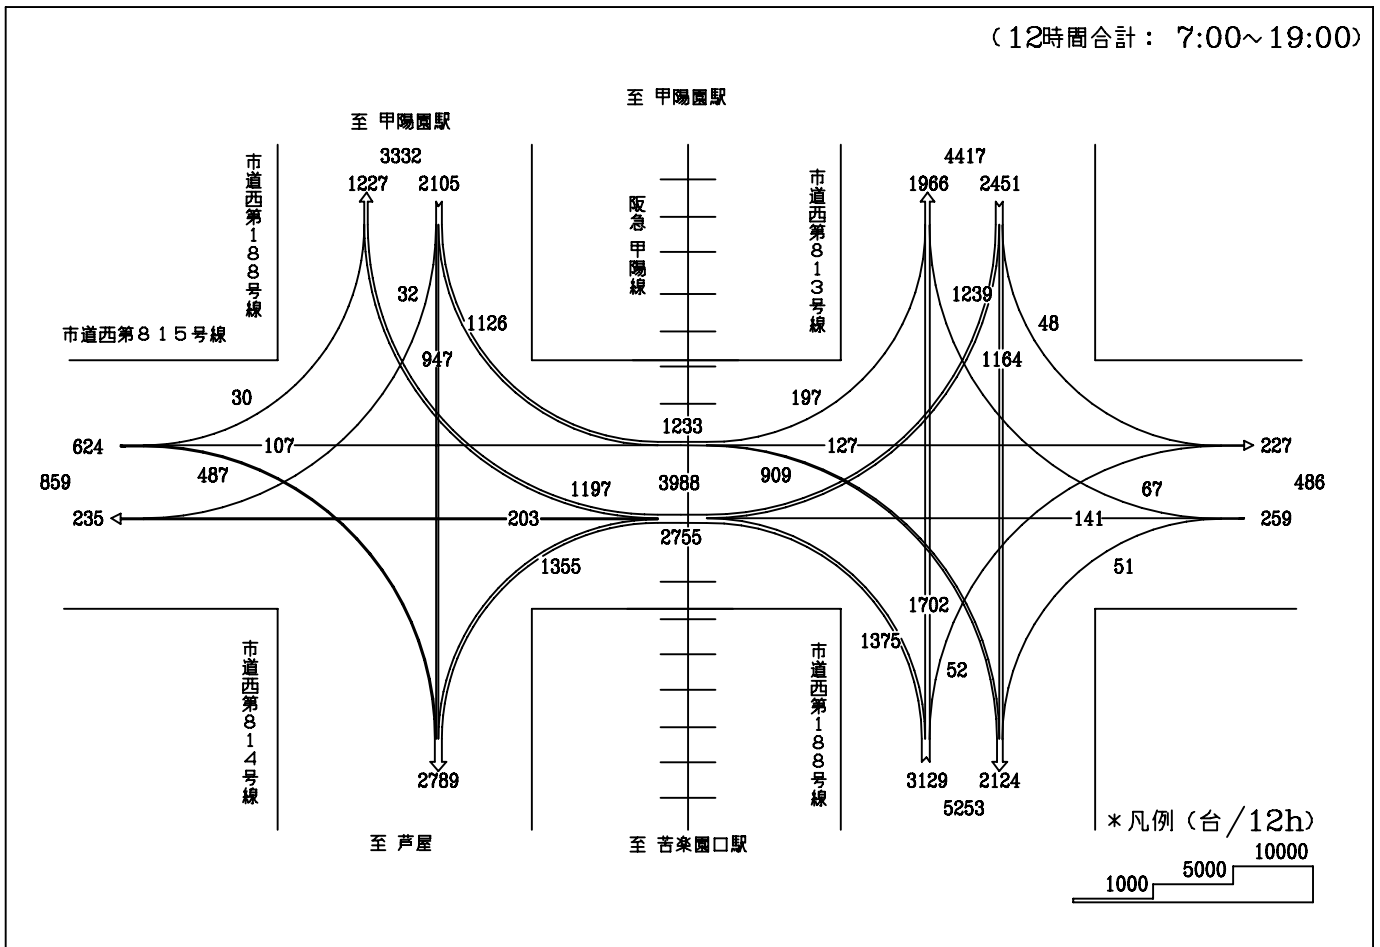
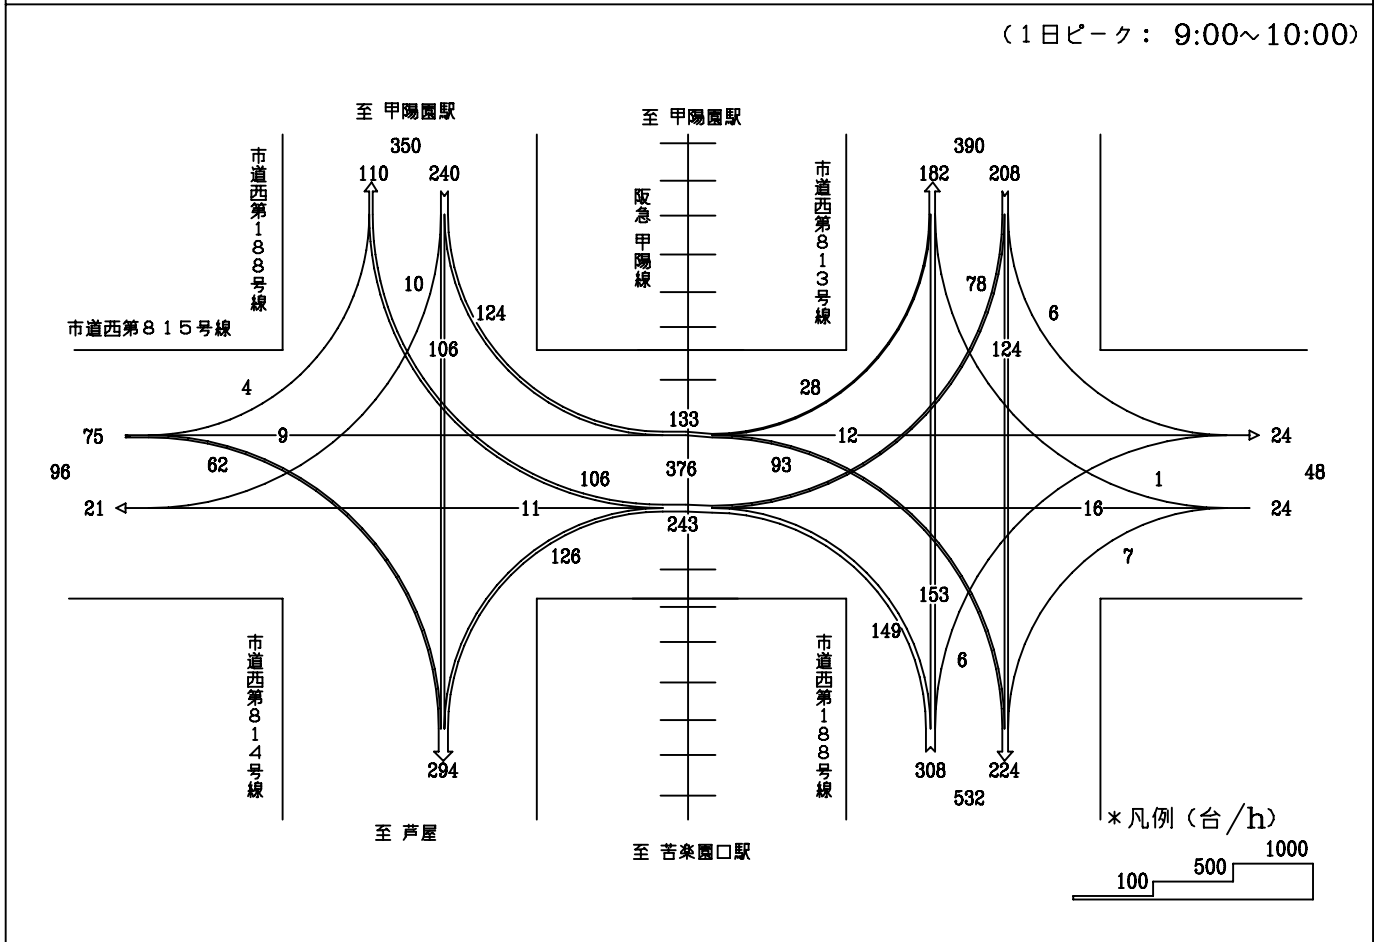
自動車交通流動図

調査地点 : No.交9 山手線/市道西第188号線/市道西第815号線
 調査年月日 : 平成22年11月16日(火) 天候:晴れ

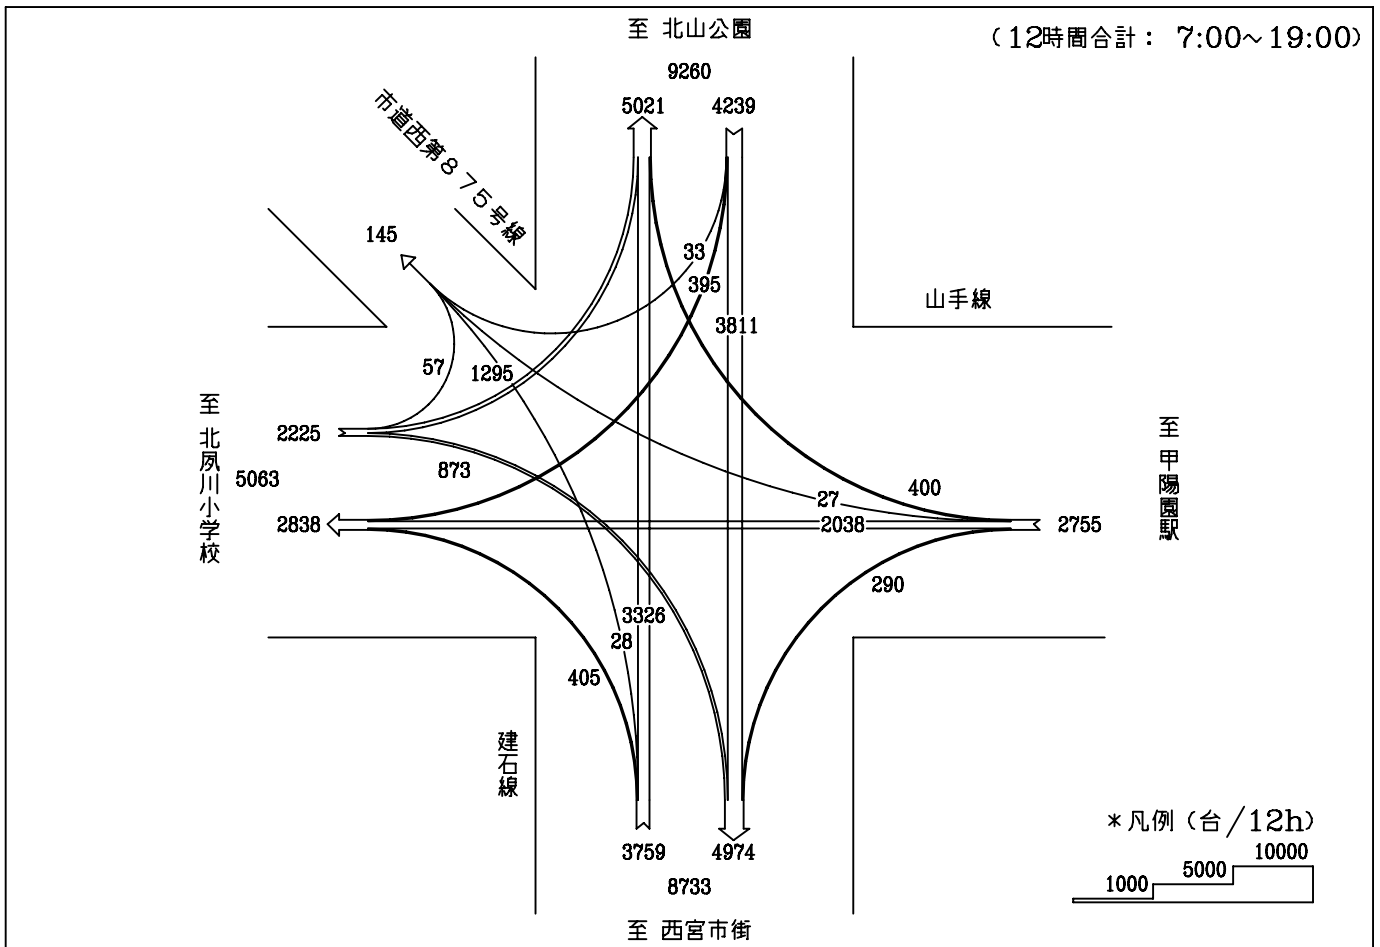
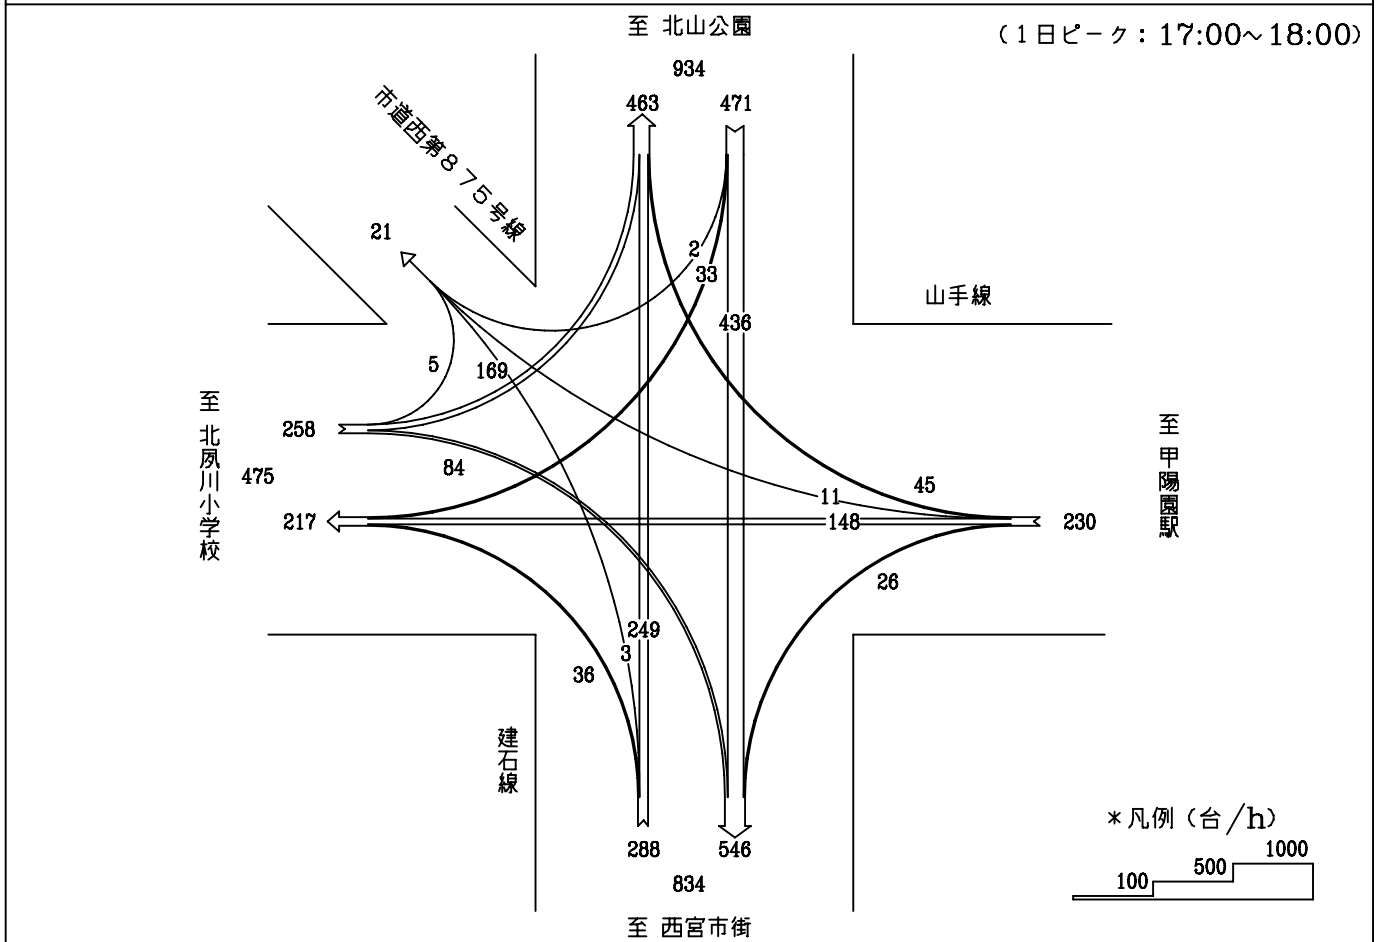
自動車交通流動図

調査地点 : No.交10 建石線/山手線
 調査年月日 : 平成22年11月16日(火) 天候:晴れ
