自動車交通流動図

調査地点 : No.交1 札幌筋線/臨港線
 調査年月日 : 平成22年11月16日(火) 天候:晴れ

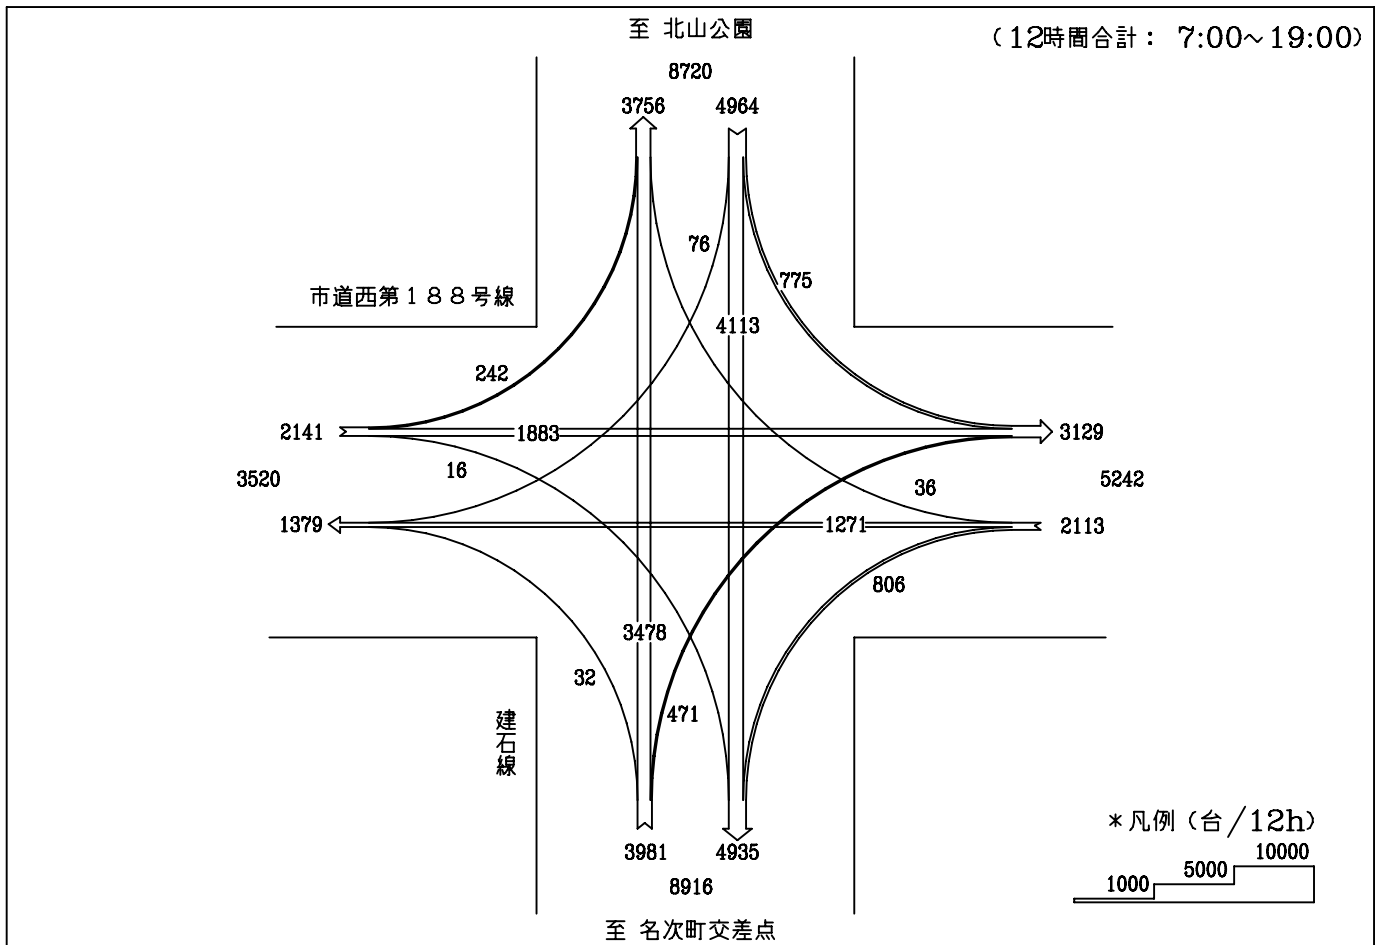
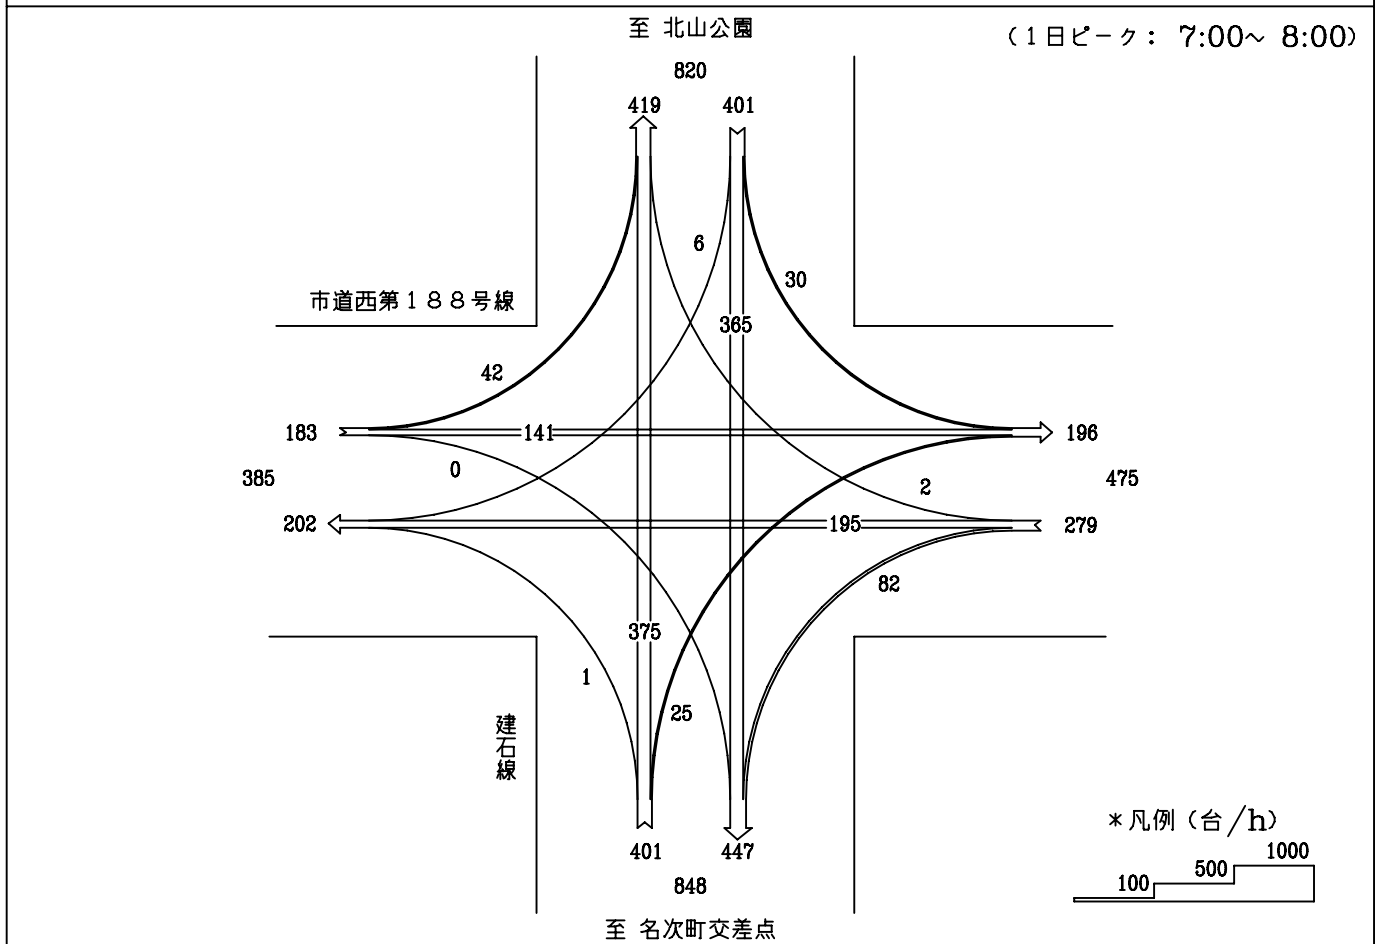
自動車交通流動図

調査地点 : No.交11 建石線 / 市道西第188号線
 調査年月日 : 平成22年11月16日(火) 天候:晴れ

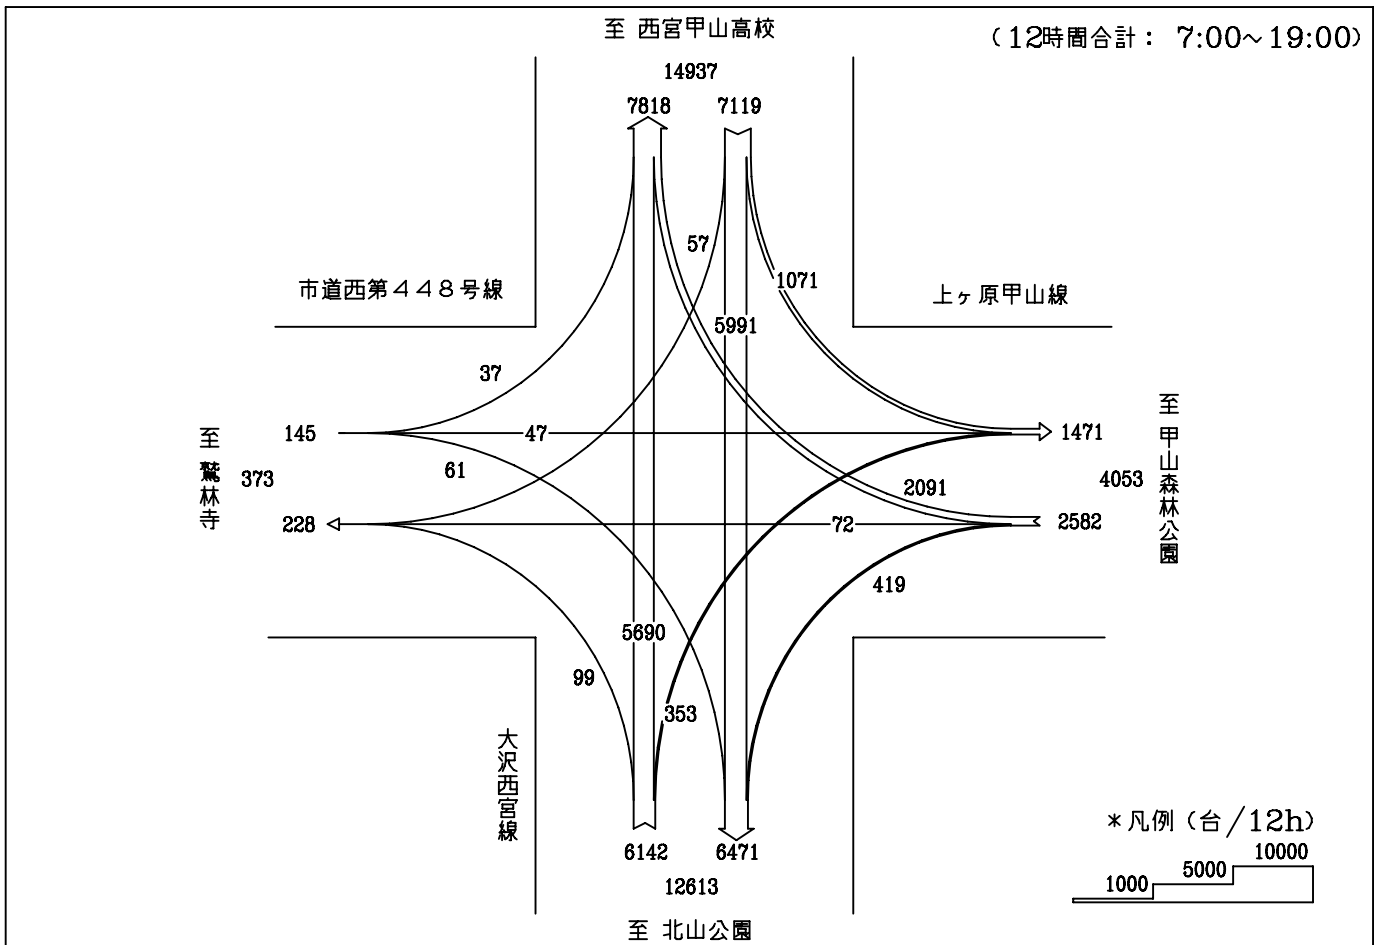
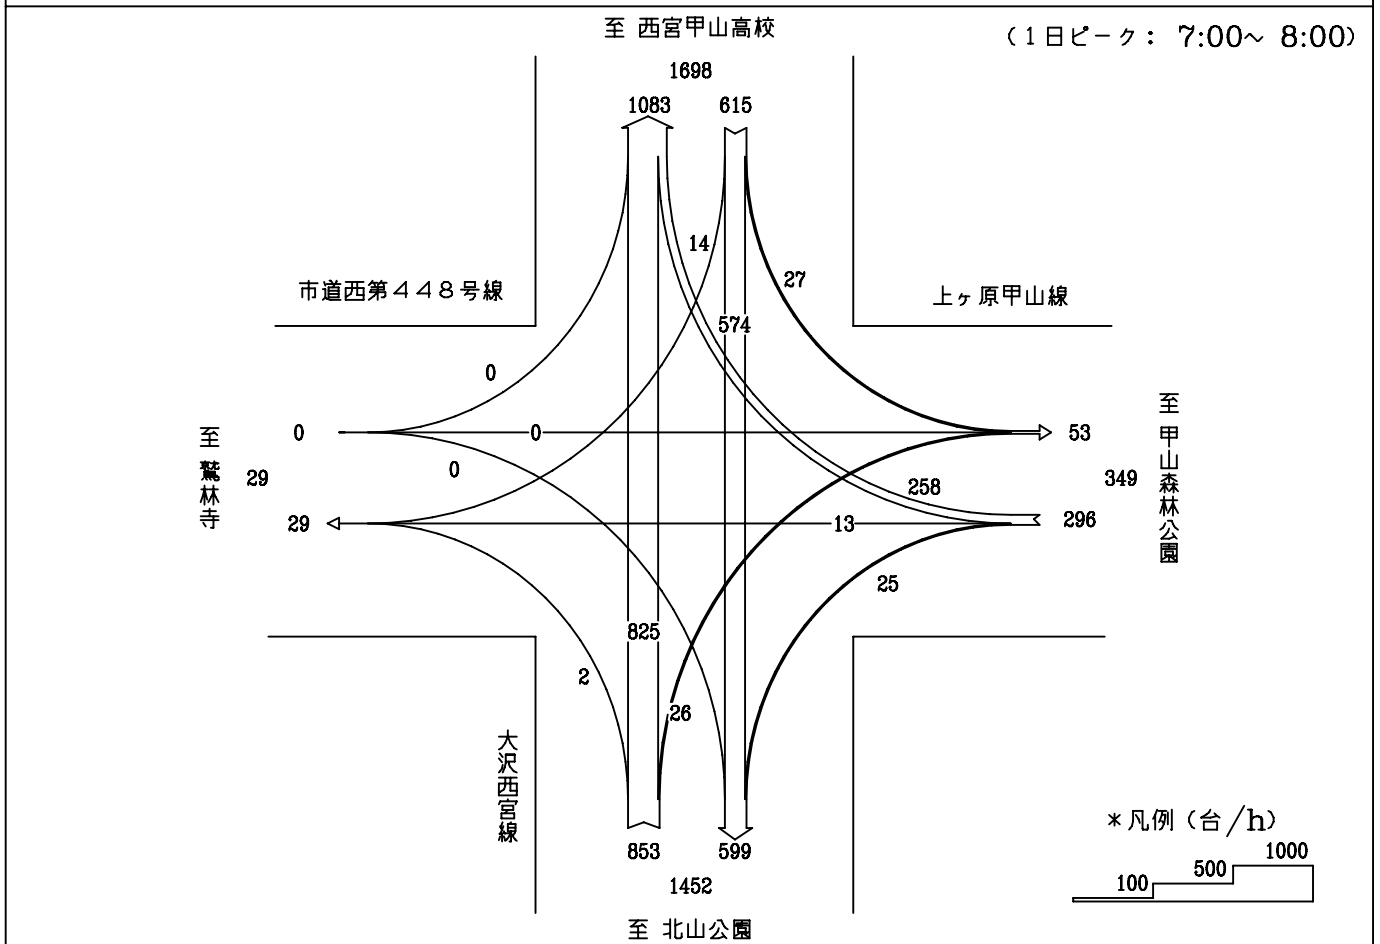
自動車交通流動図

調査地点 : No.交12 大沢西宮線/上ヶ原甲山線/市道西第488号線
 調査年月日 : 平成22年11月16日(火) 天候:晴れ

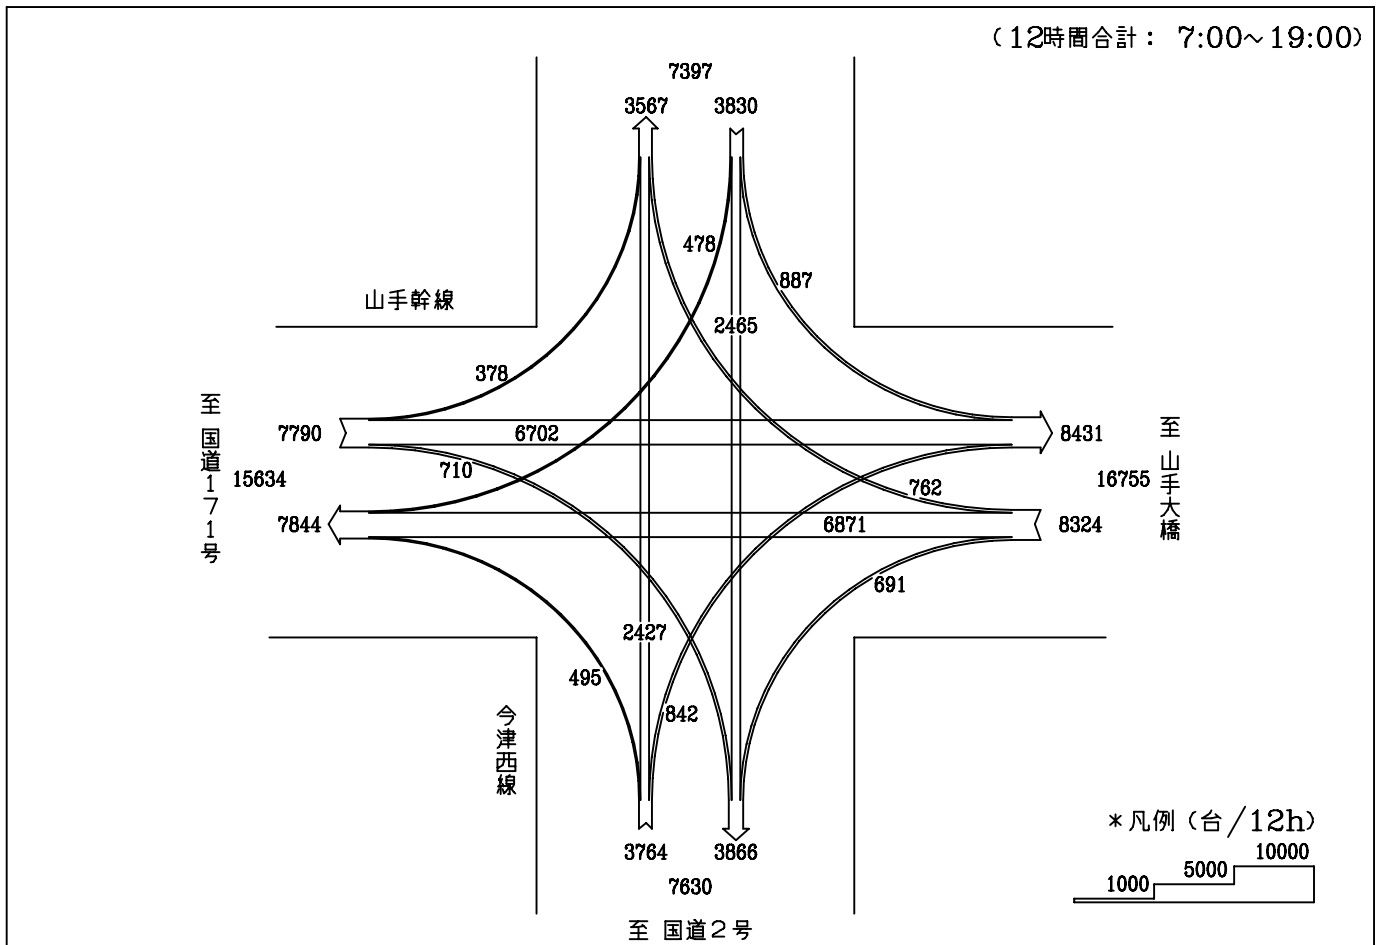
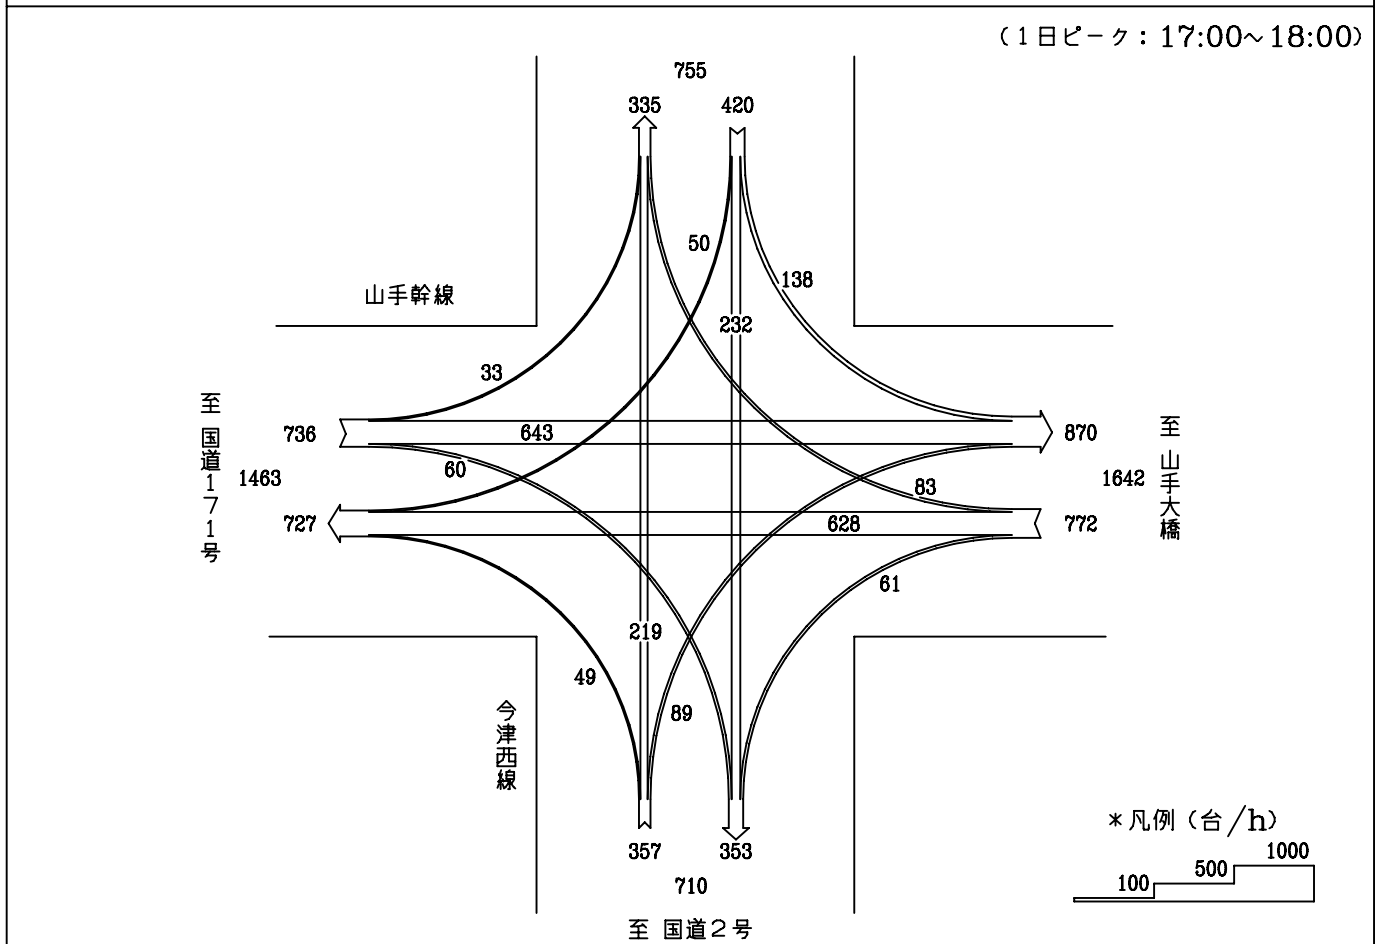
自動車交通流動図

調査地点 : No.交13 今津西線 / 山手幹線
 調査年月日 : 平成22年11月16日(火) 天候:晴れ

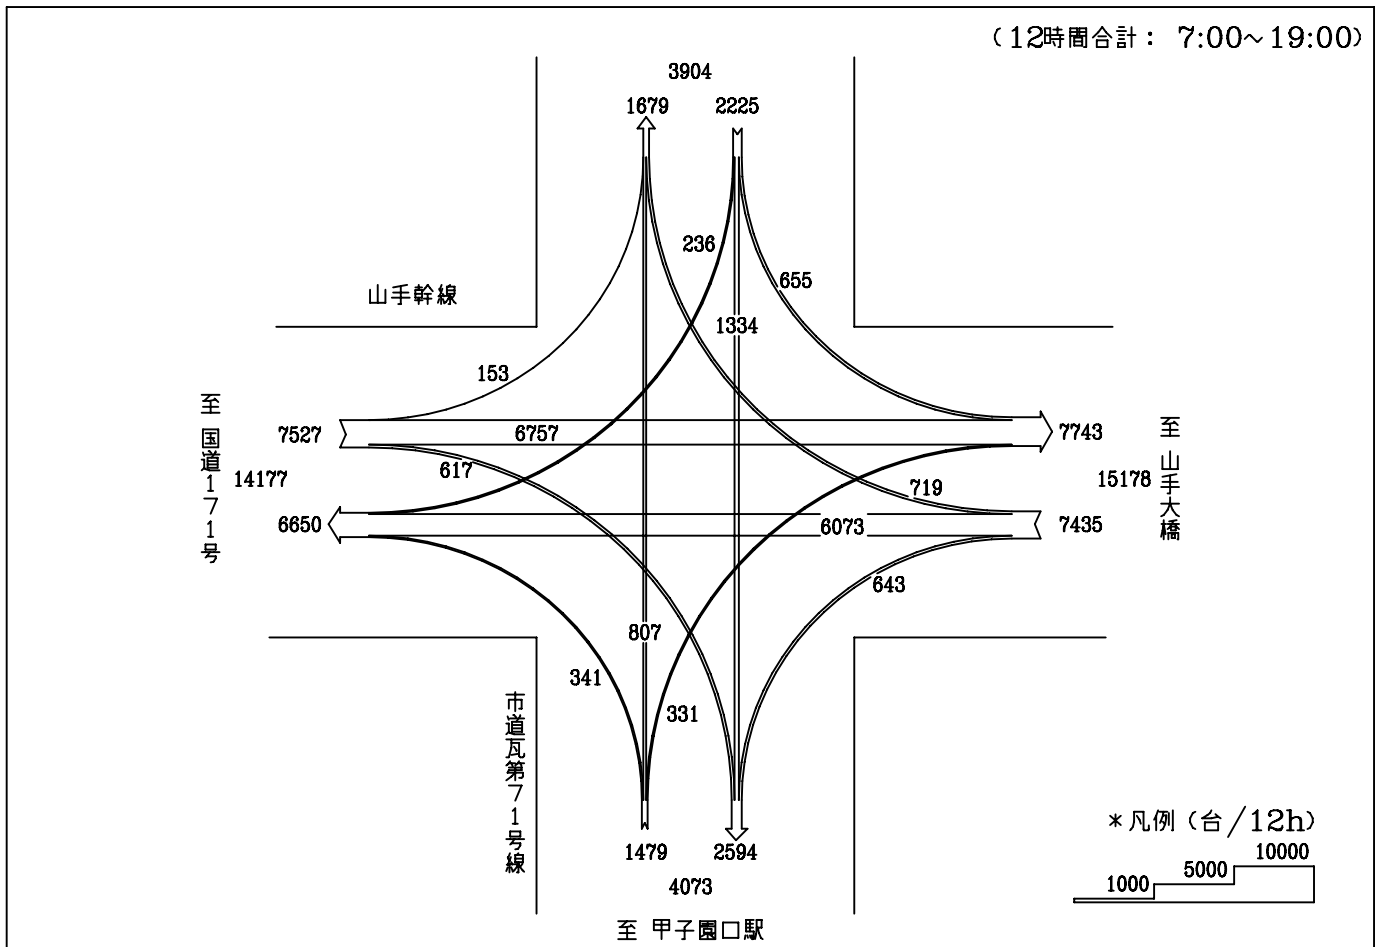
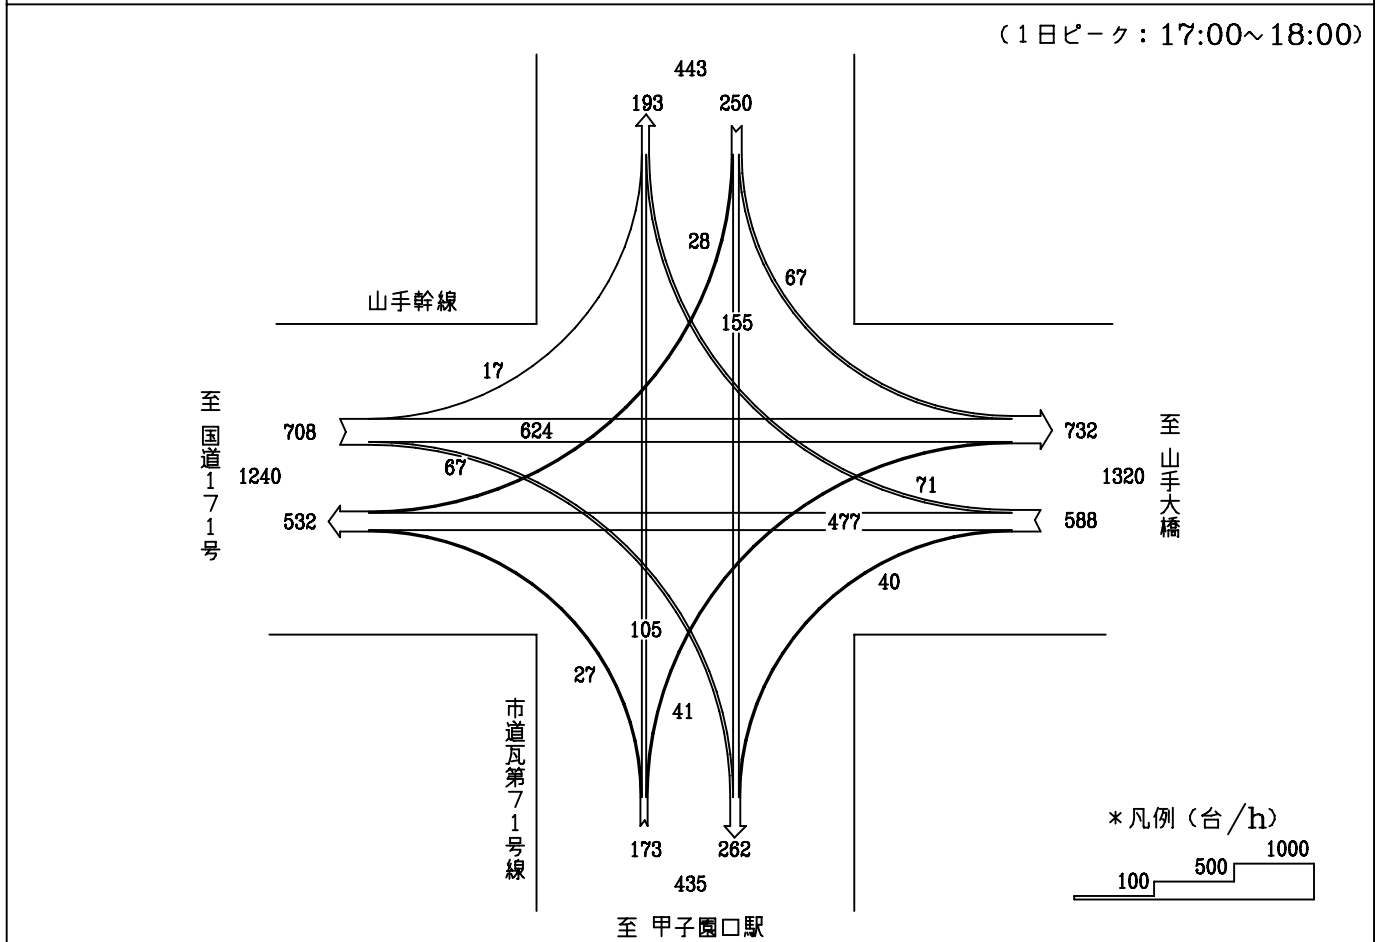
自動車交通流動図

調査地点 : No.交14 山手幹線/市道瓦71号線
 調査年月日 : 平成22年11月16日(火) 天候:晴れ

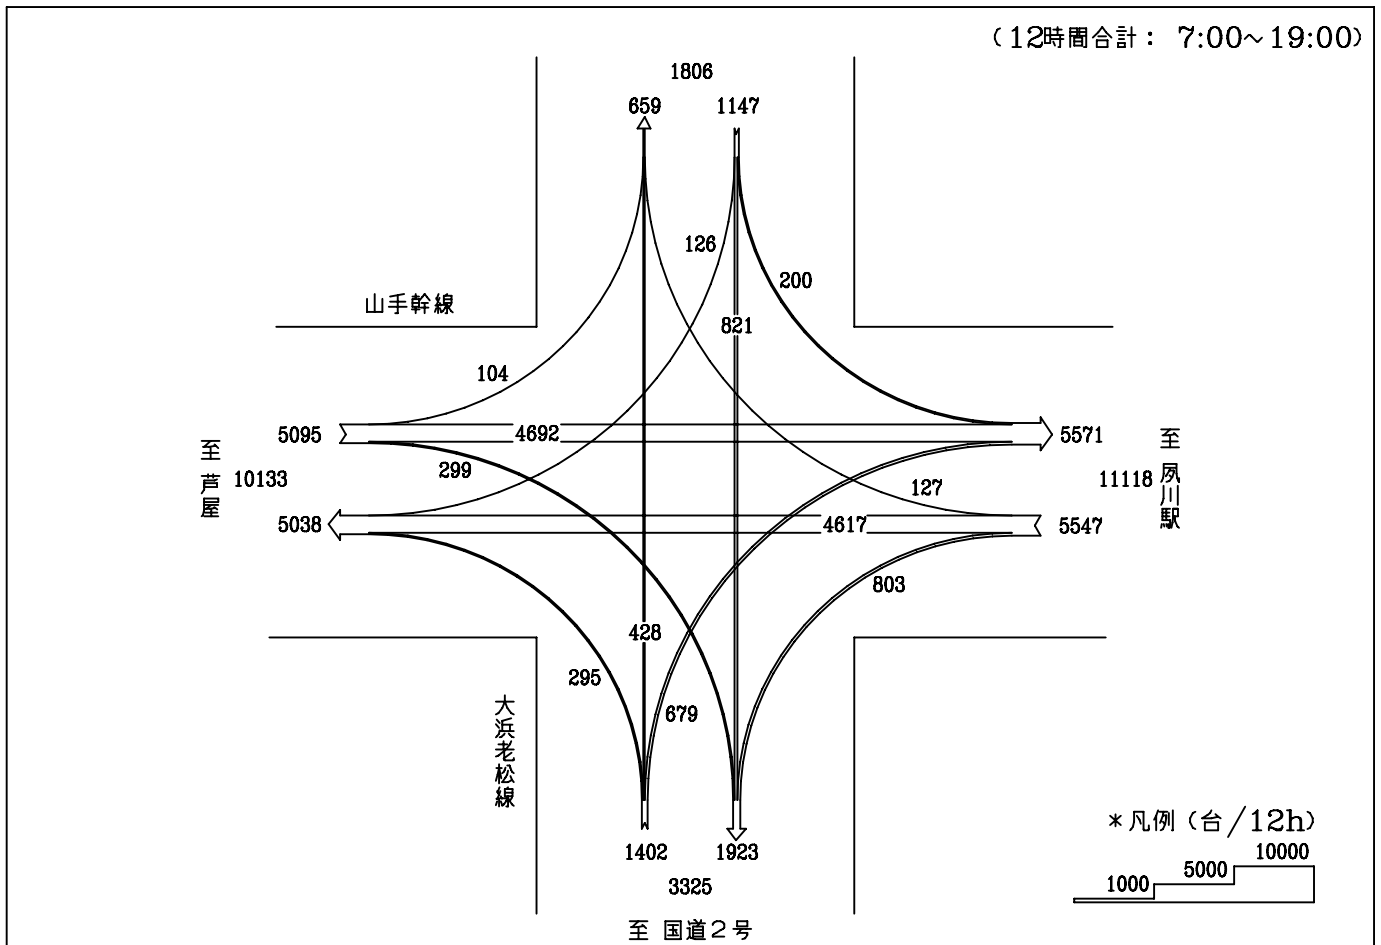
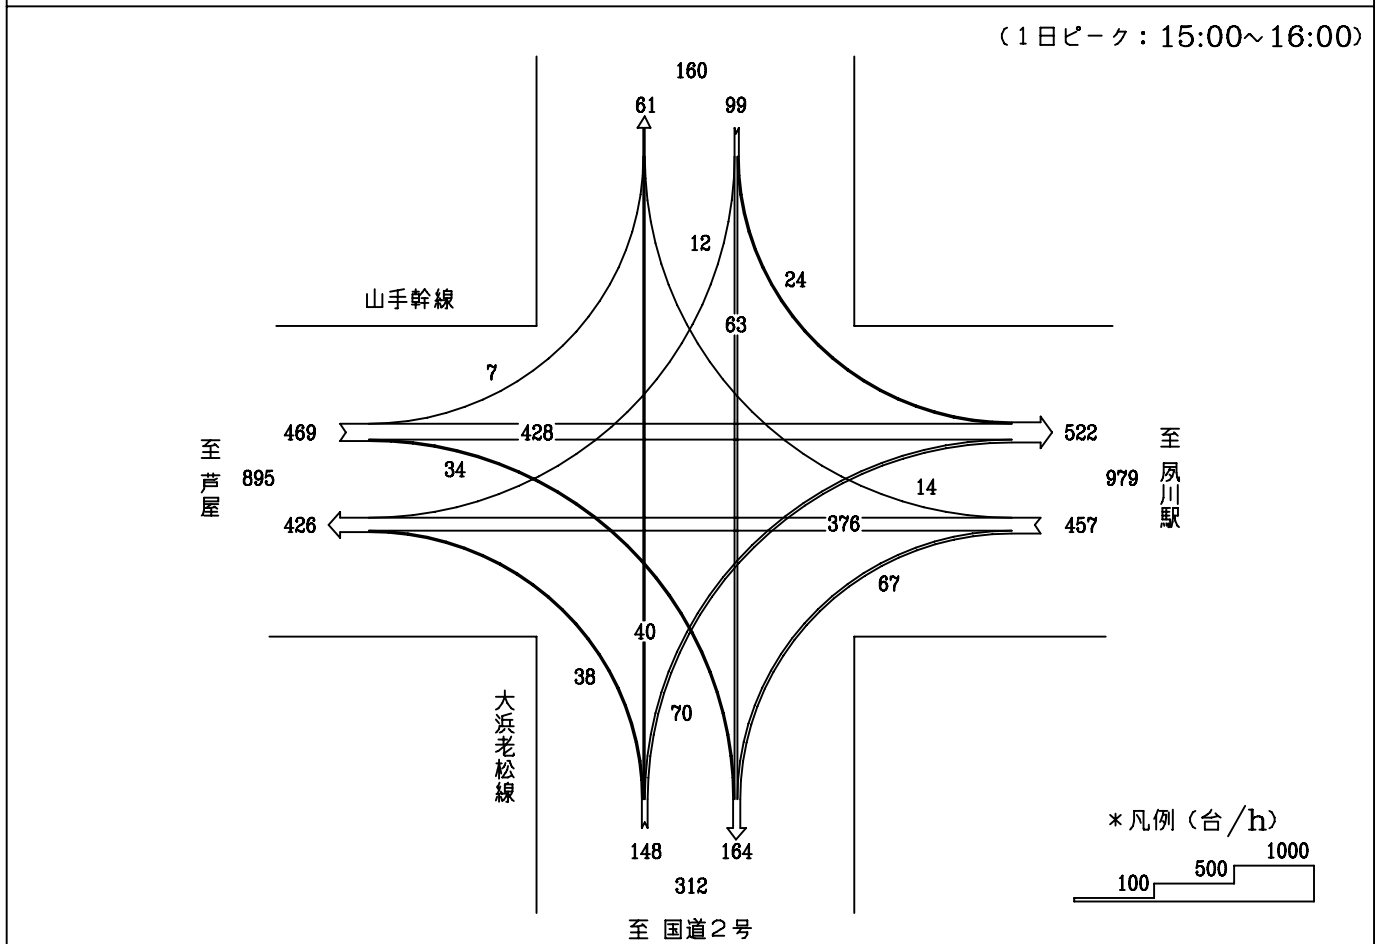
自動車交通流動図

調査地点 : No.交16 大浜老松線 / 山手幹線
 調査年月日 : 平成22年11月16日(火) 天候:晴れ

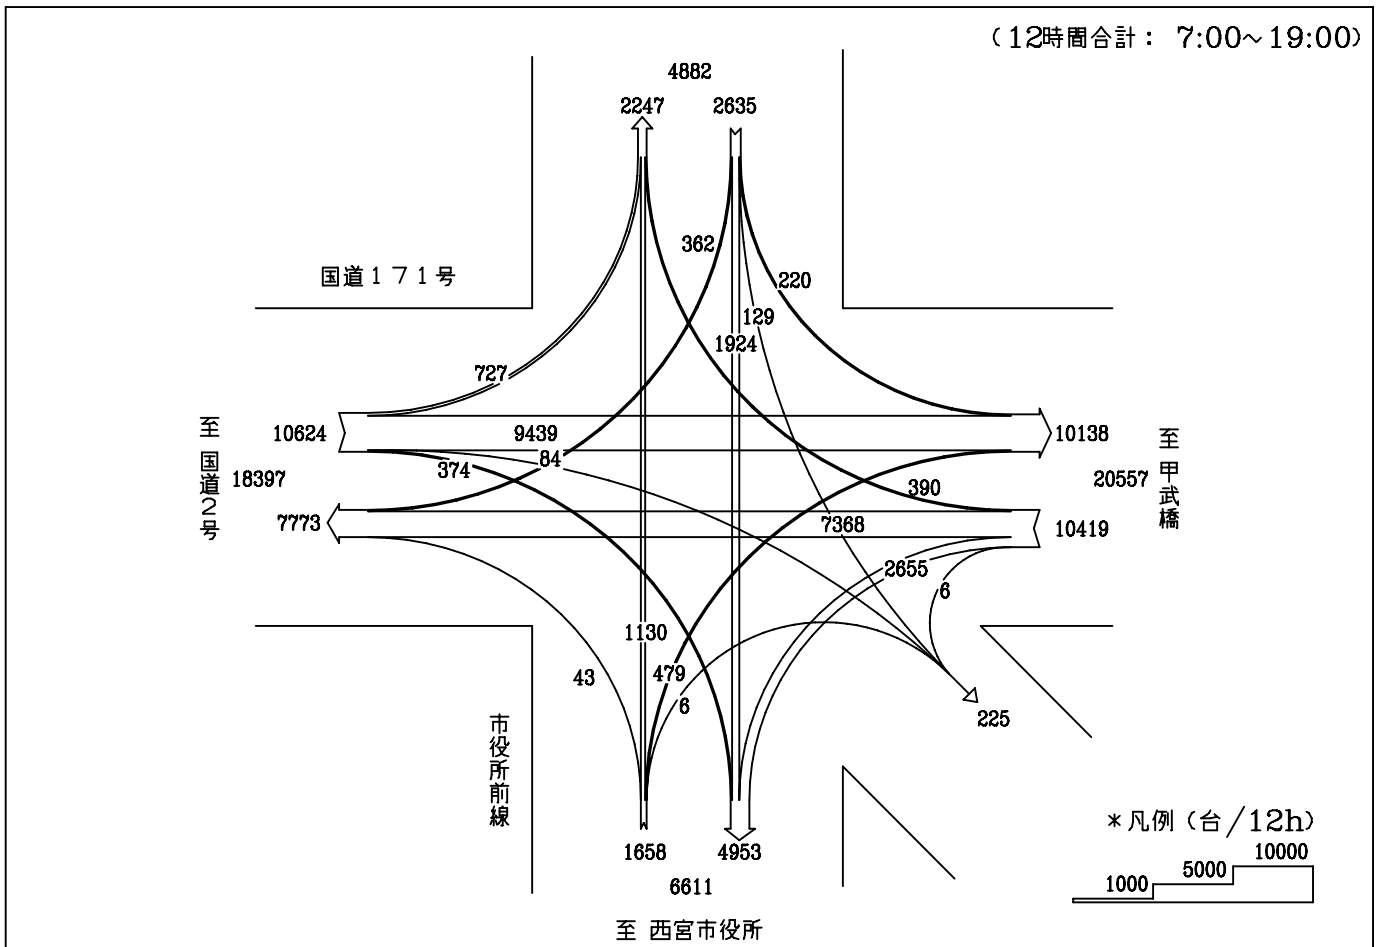
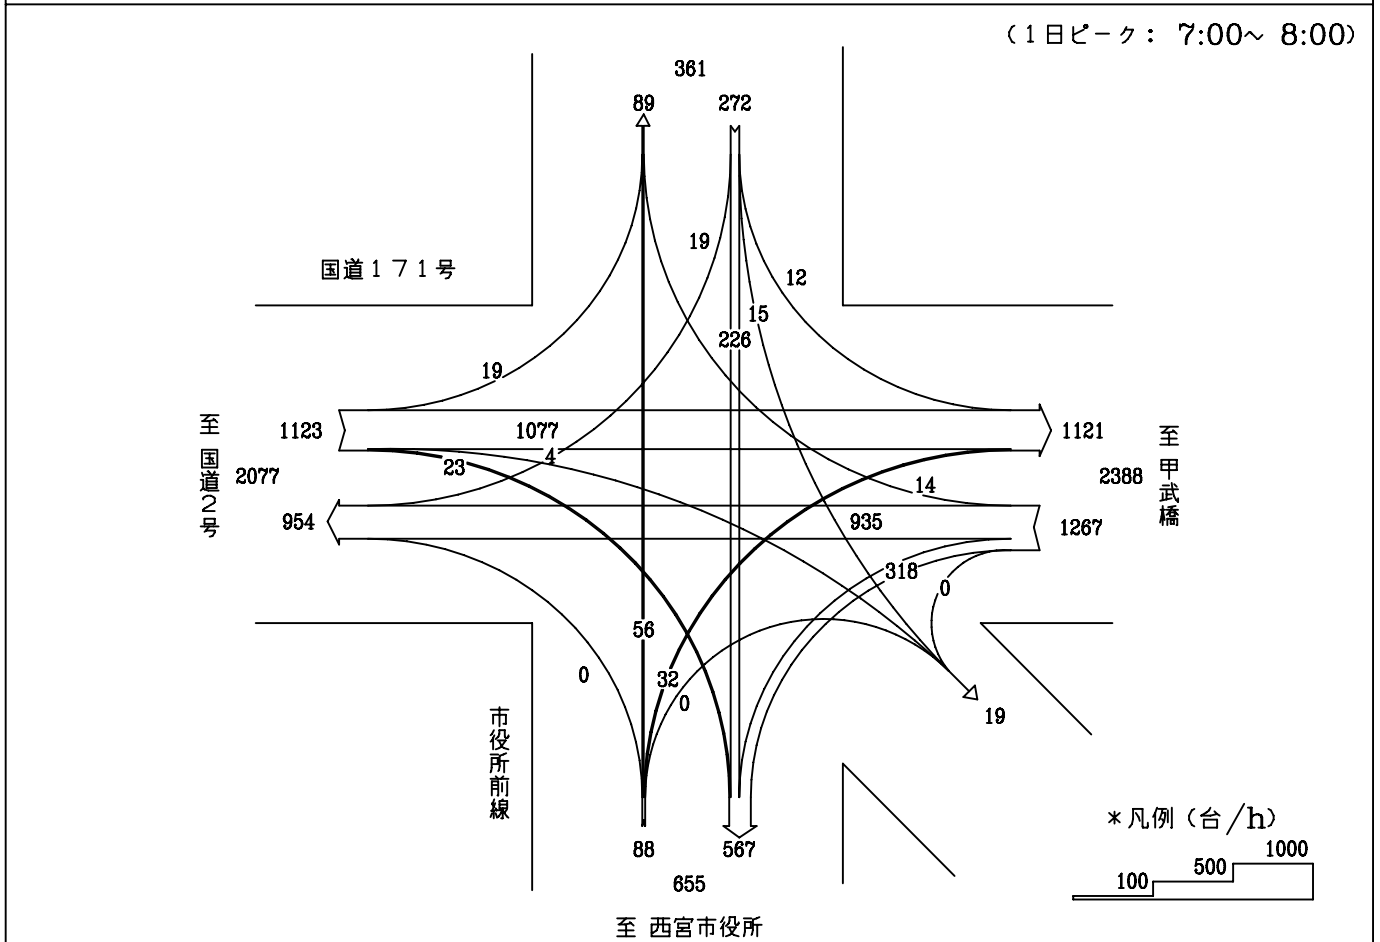
自動車交通流動図

調査地点 : No.交18 国道171号/市役所前線
 調査年月日 : 平成22年11月16日(火) 天候:晴れ

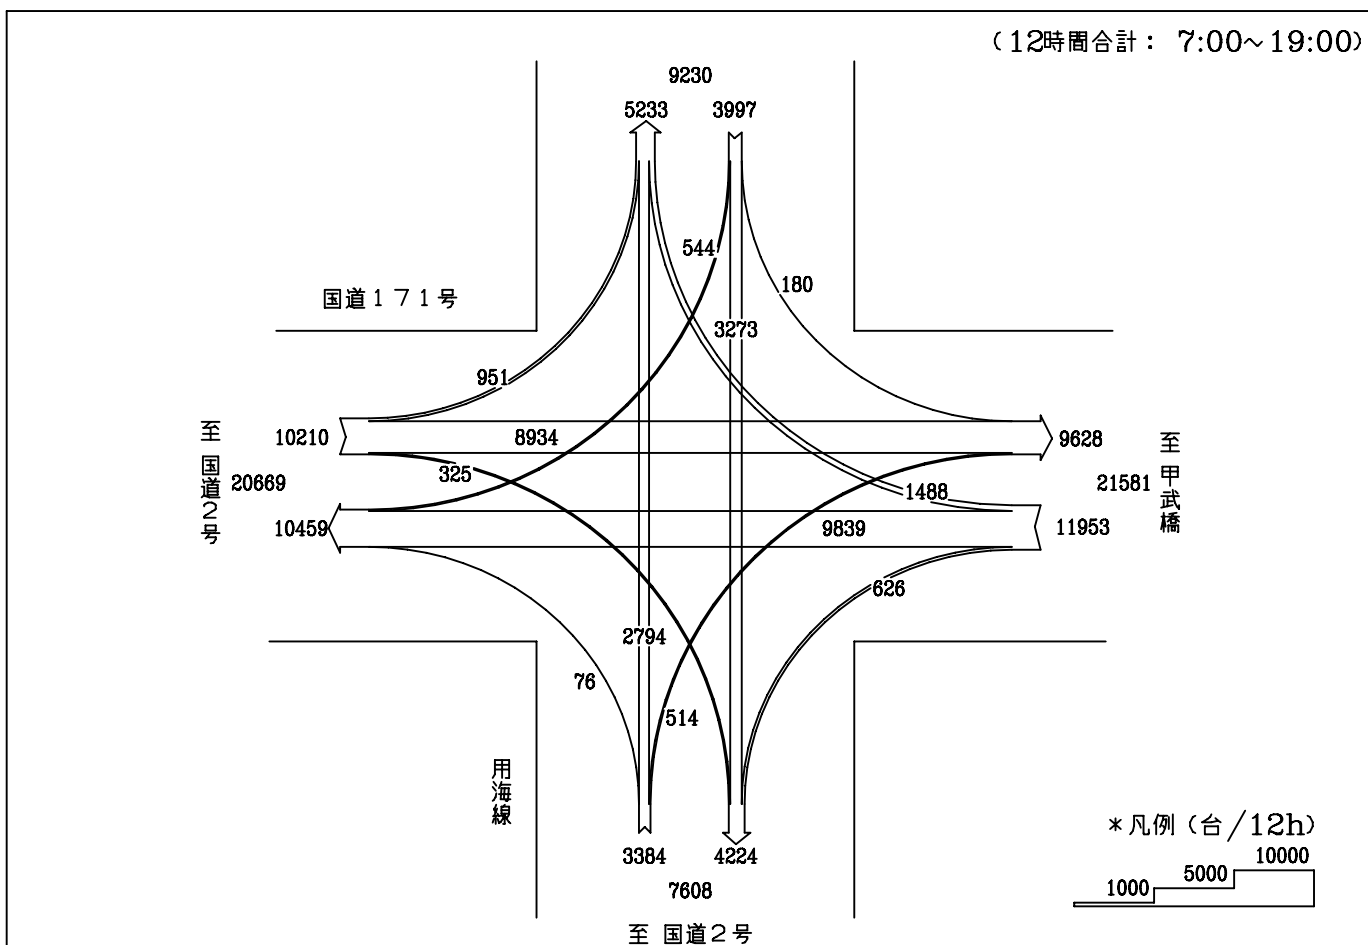
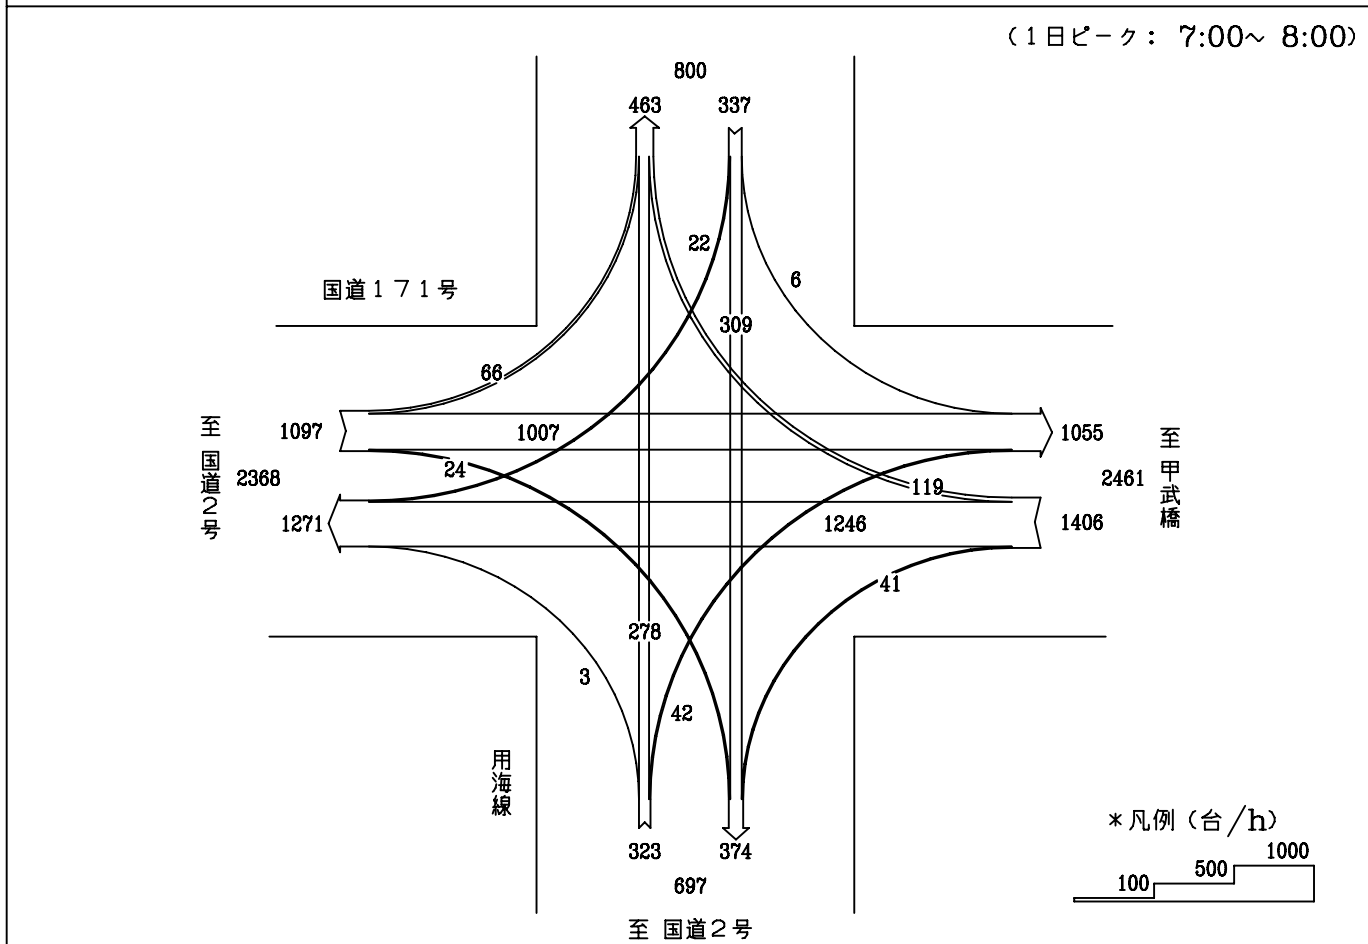
自動車交通流動図

調査地点 : No.交19 国道171号/用海線
 調査年月日 : 平成22年11月16日(火) 天候:晴れ

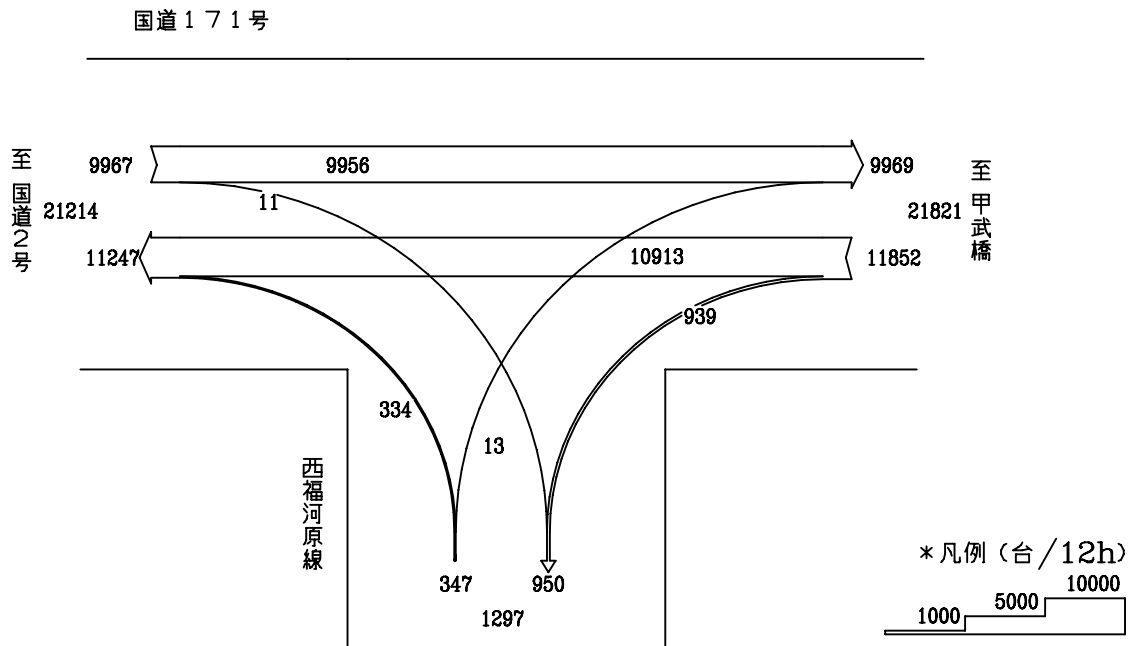
調査地点 : No.交20 国道171号/西福河原線
 調査年月日 : 平成22年11月16日(火) 天候:晴れ

(12時間合計 : 7:00~19:00)

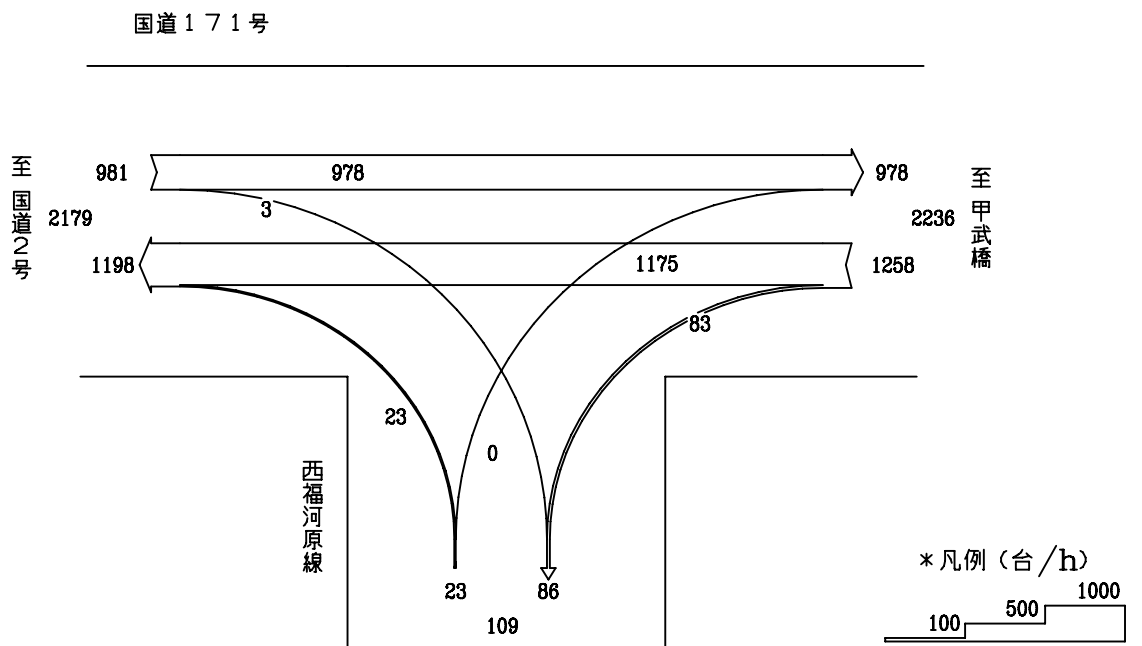
(1日ピーク : 7:00~8:00)

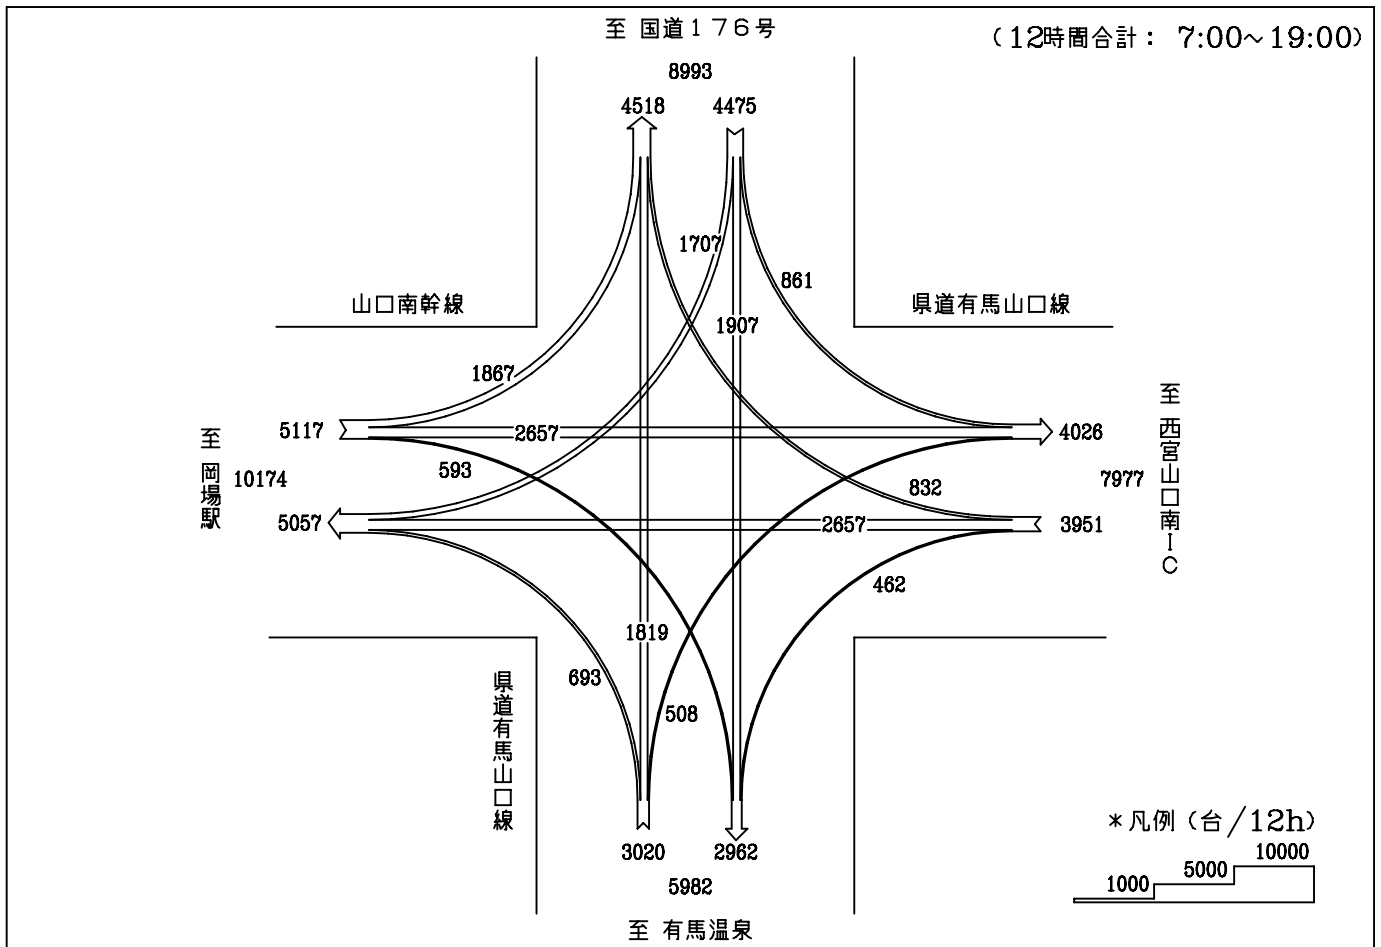
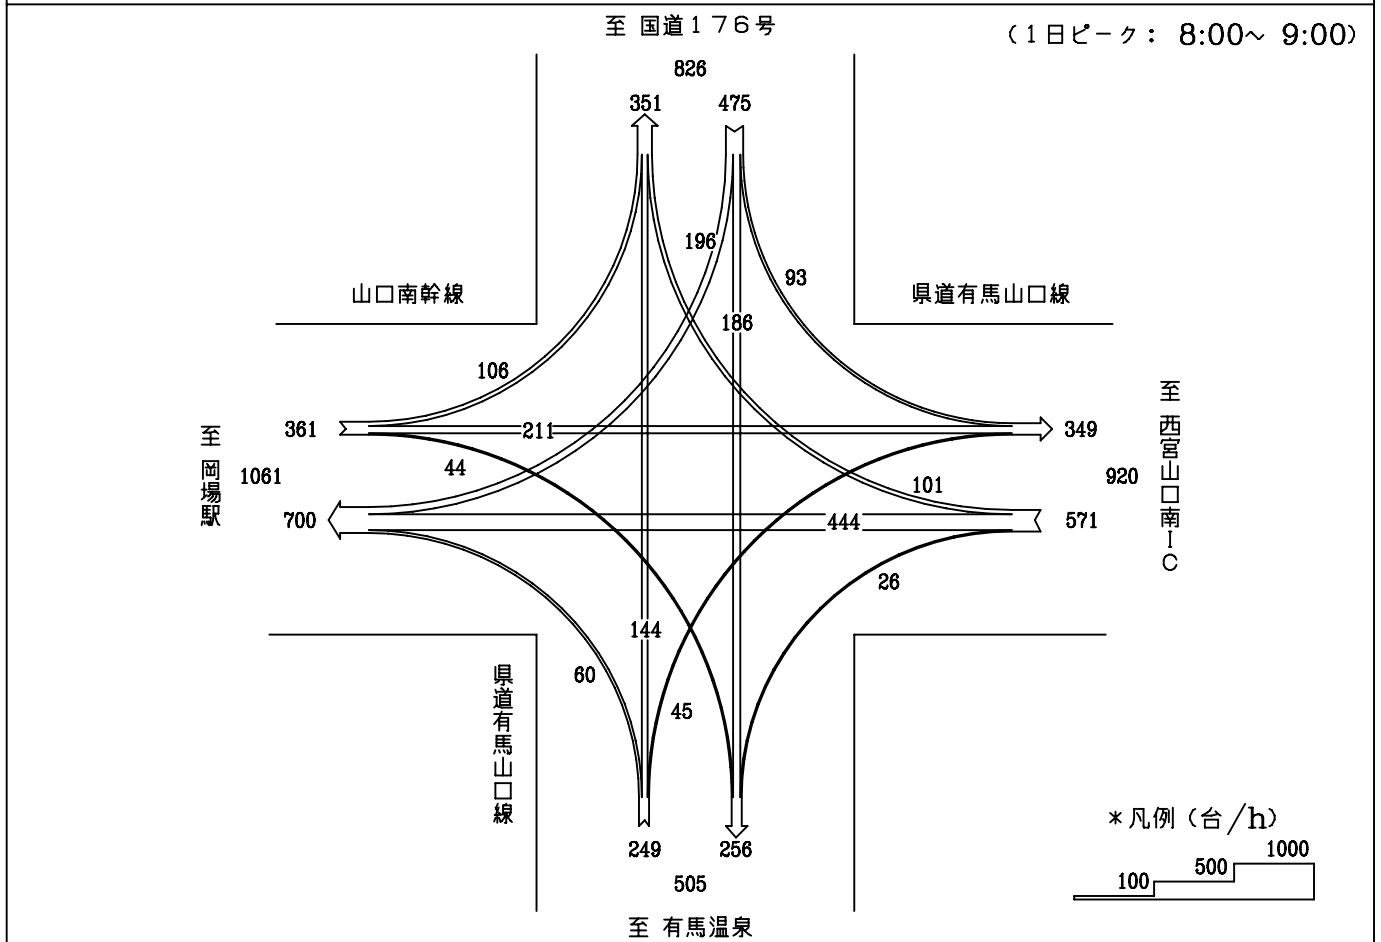
自動車交通流動図

調査地点 : No.交21 山口南幹線/県道有馬山口線
 調査年月日 : 平成22年11月16日(火) 天候:晴れ
