自動車交通流動図

調査地点 : No.交1 札幌筋線/臨港線
 調査年月日 : 平成22年11月16日(火) 天候:晴れ

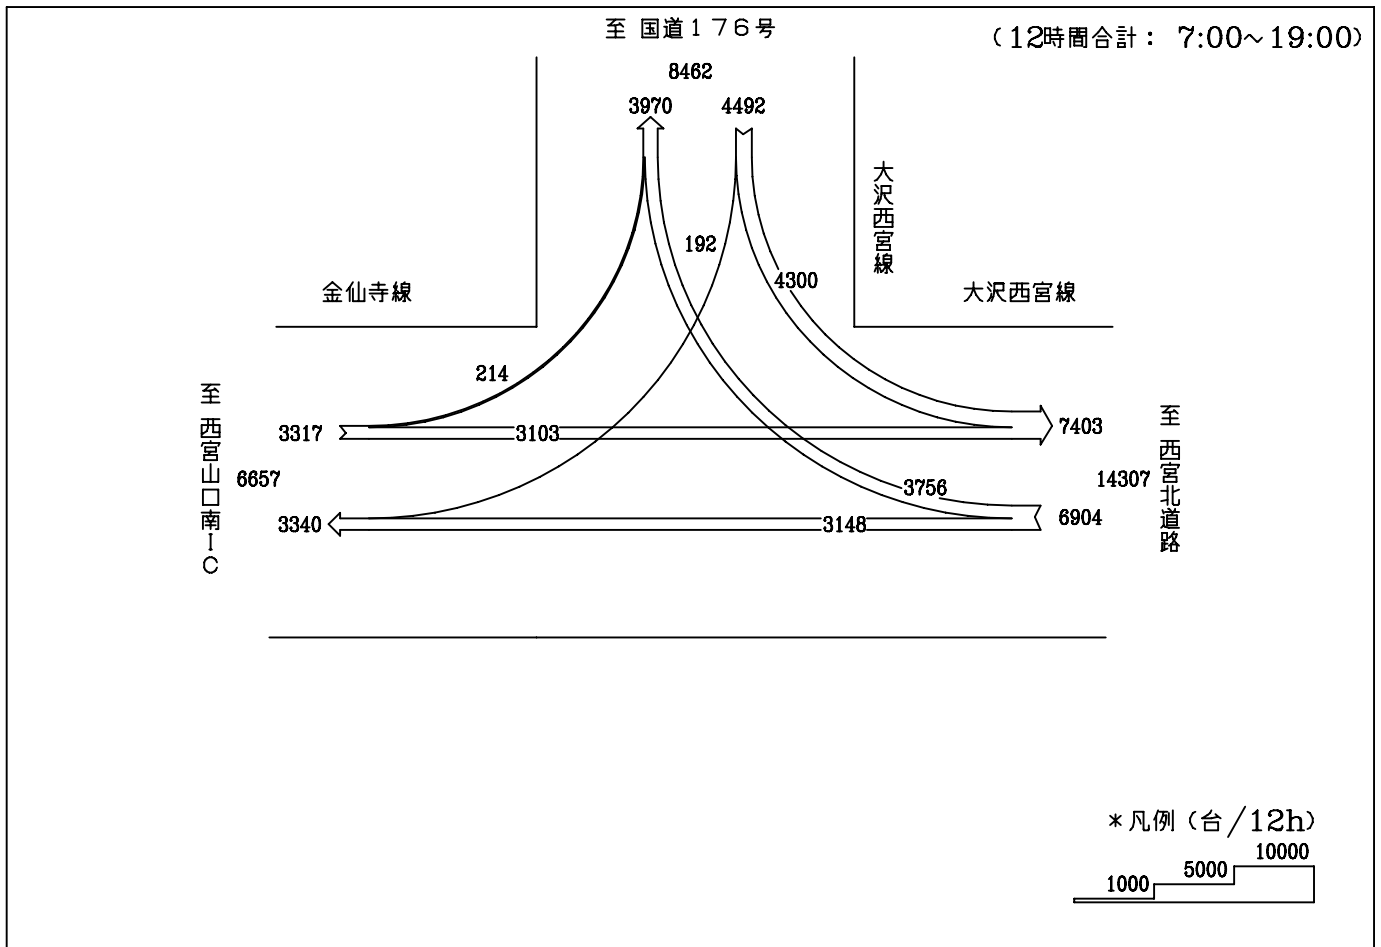
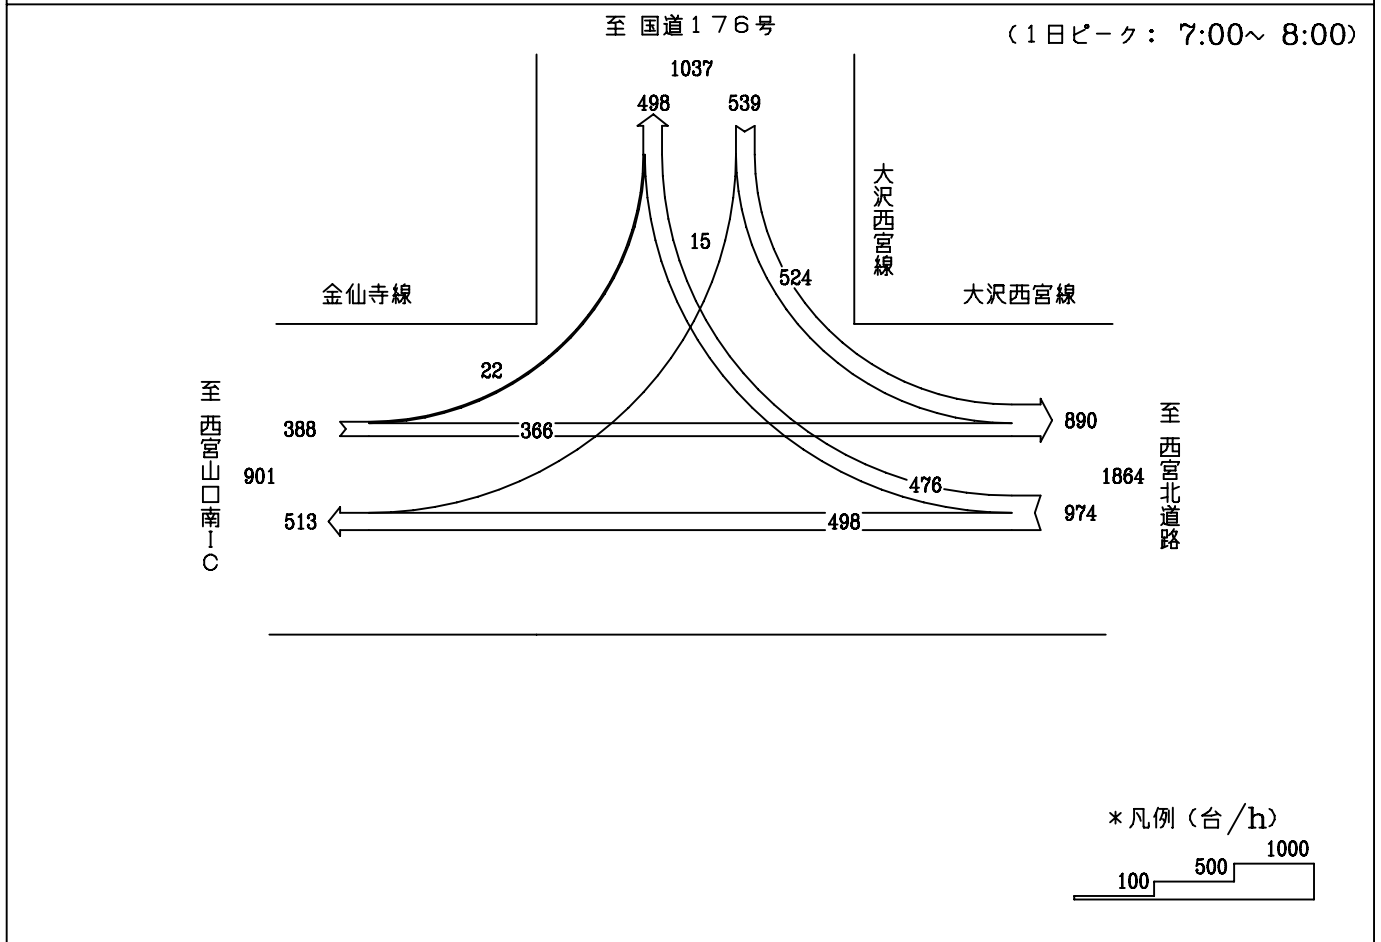
自動車交通流動図

調査地点 : No.交22 金仙寺線 / 県道大沢西宮線
 調査年月日 : 平成22年11月16日(火) 天候:晴れ

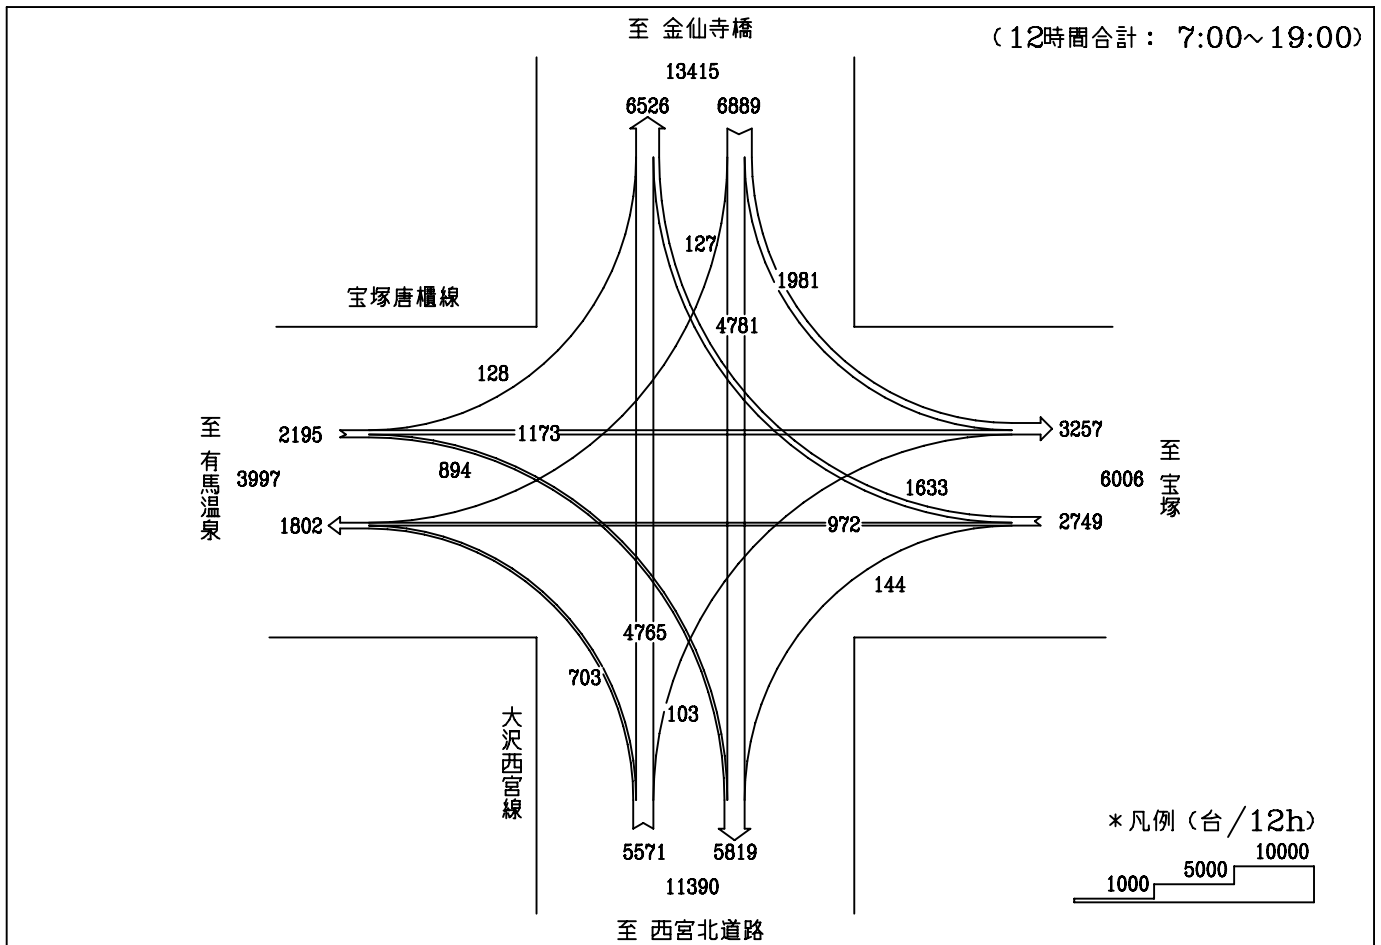
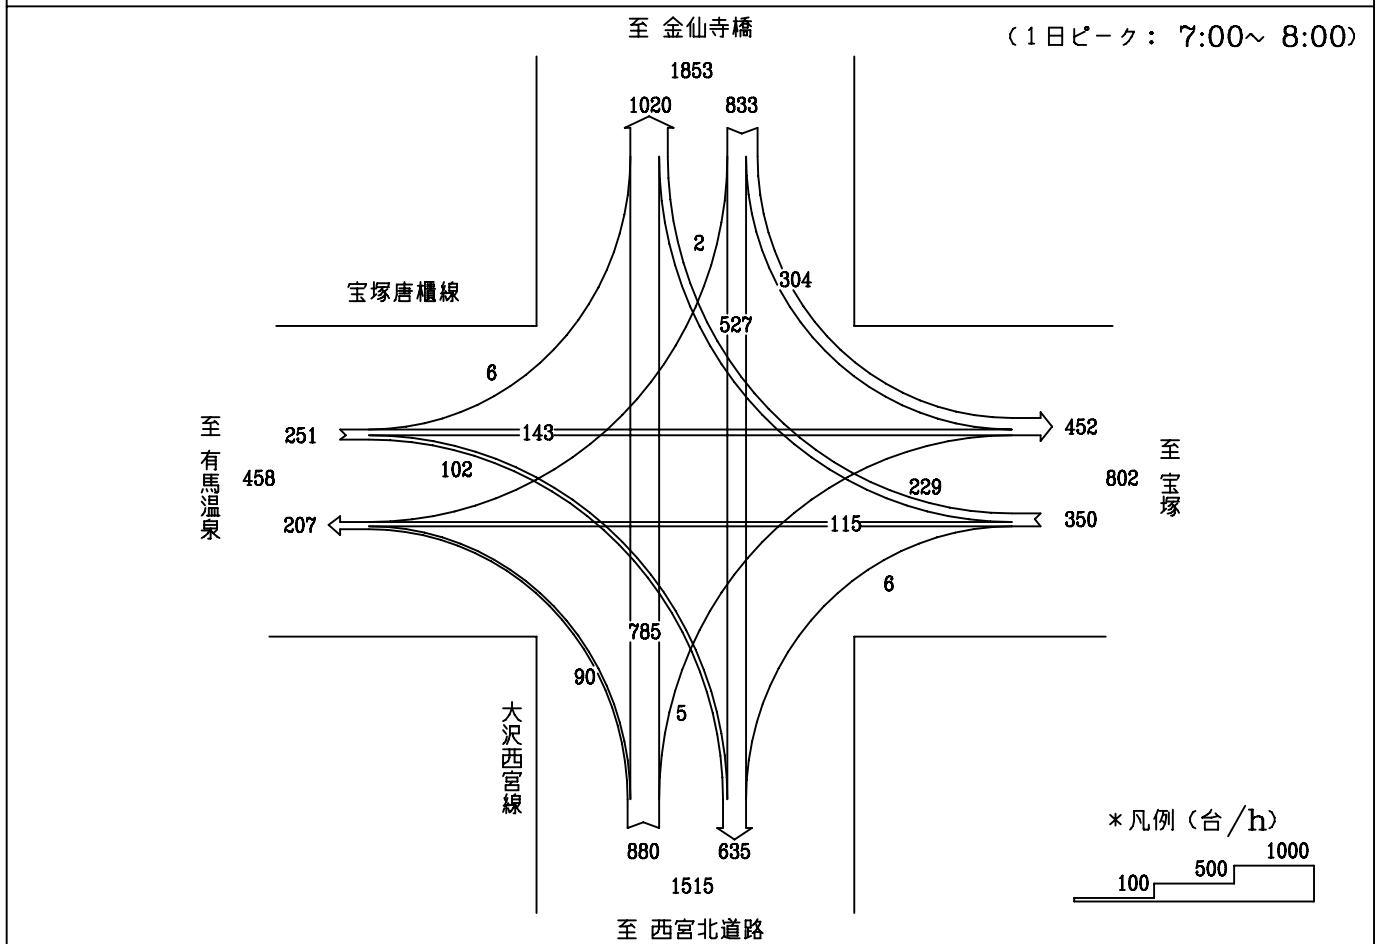
自動車交通流動図

調査地点 : No.交23 県道宝塚唐櫃線 / 県道大沢西宮線
 調査年月日 : 平成22年11月16日(火) 天候:晴れ

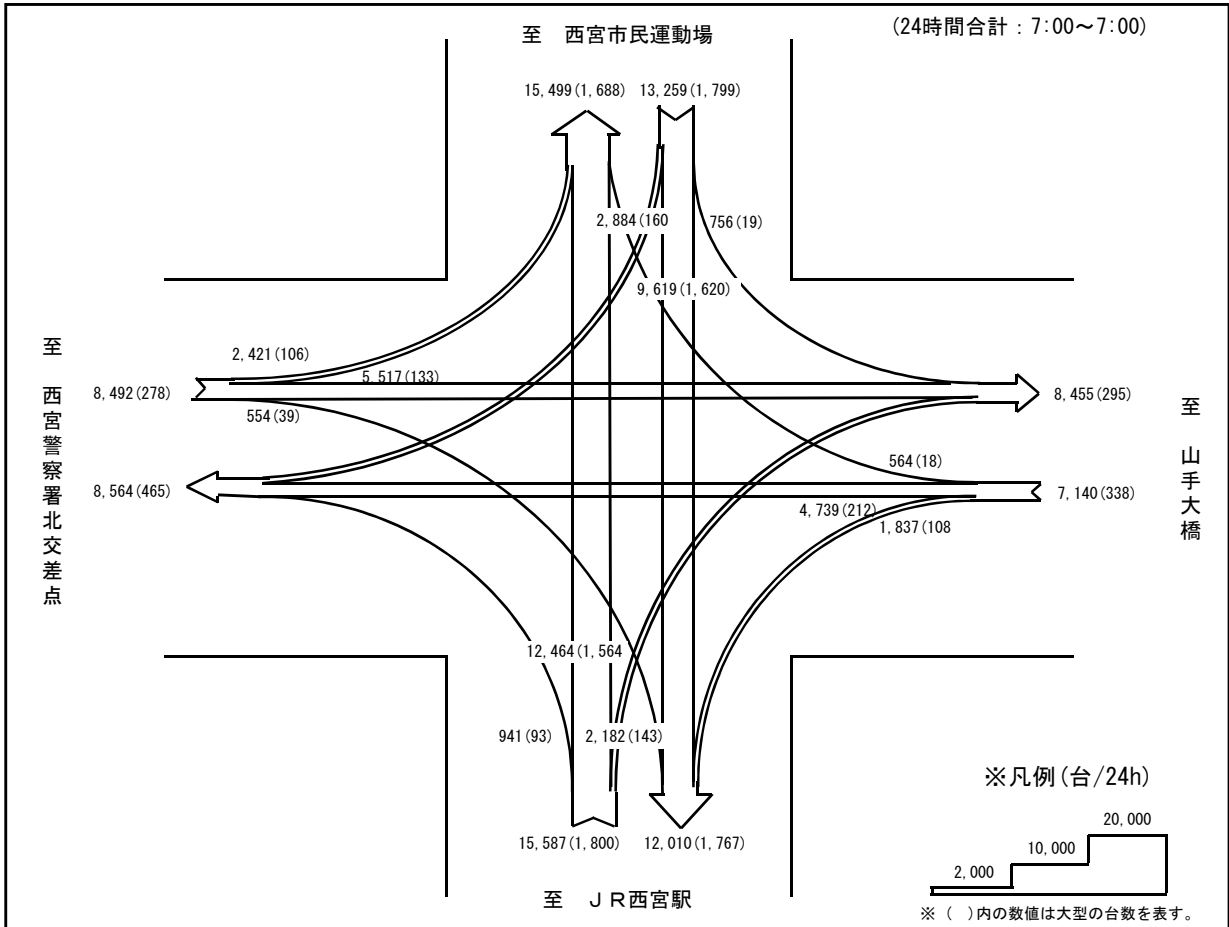
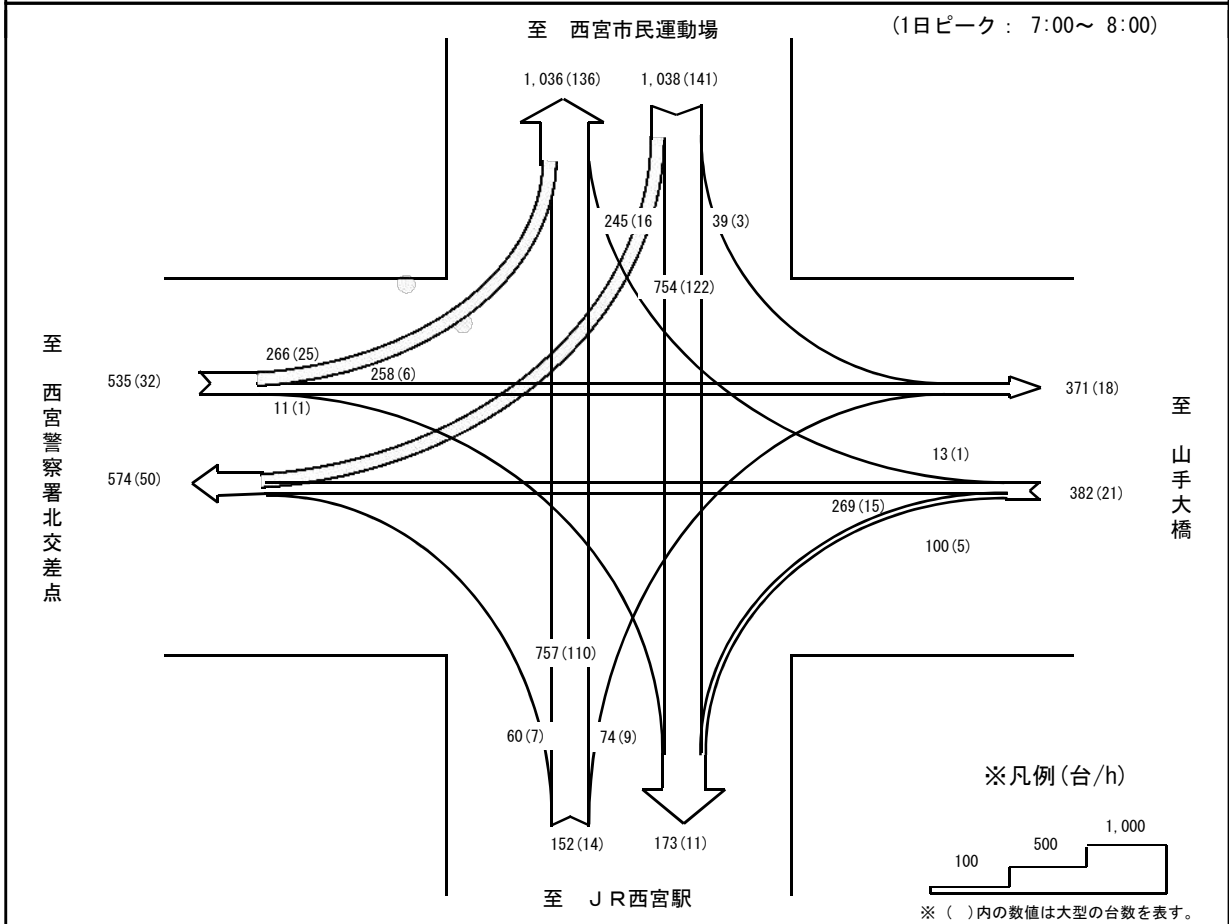
自動車交通流動図

調査地点 : No.A 城ヶ堀北交差点
 調査年月日 : 平成22年11月16日(火) 天候 : 晴れ

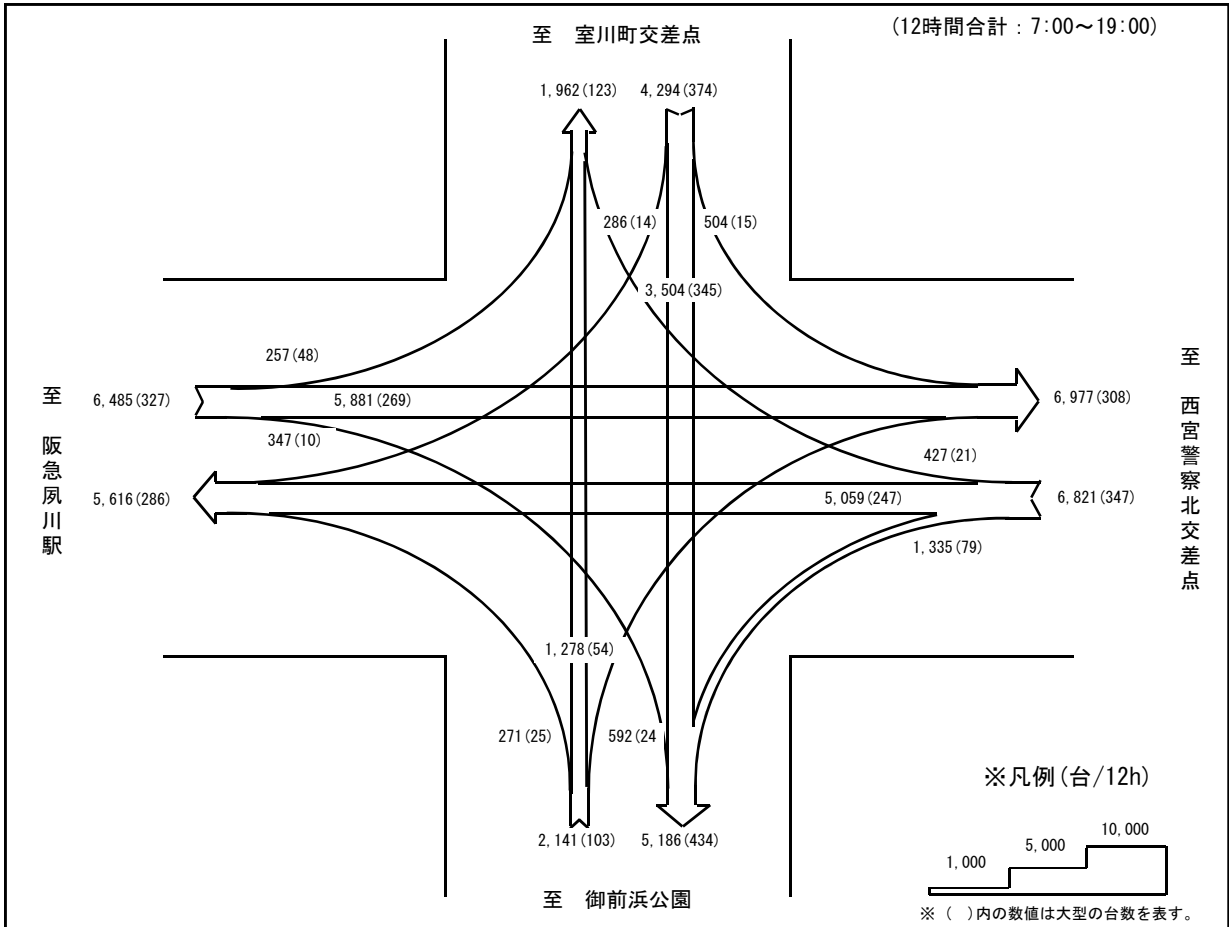
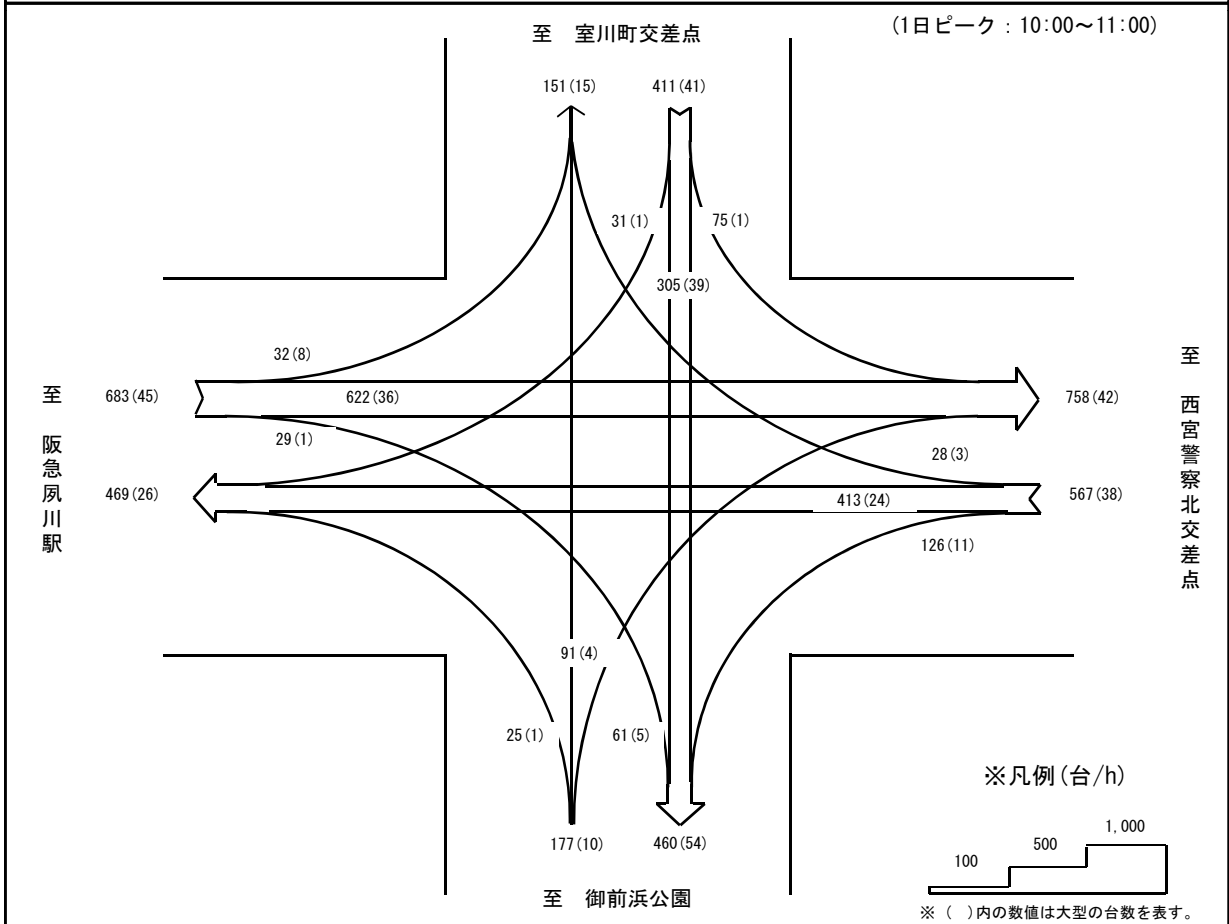
自動車交通流動図

調査地点 : No.B 中前田町南交差点

調査年月日 : 平成22年11月16日(火) 天候 : 晴れ

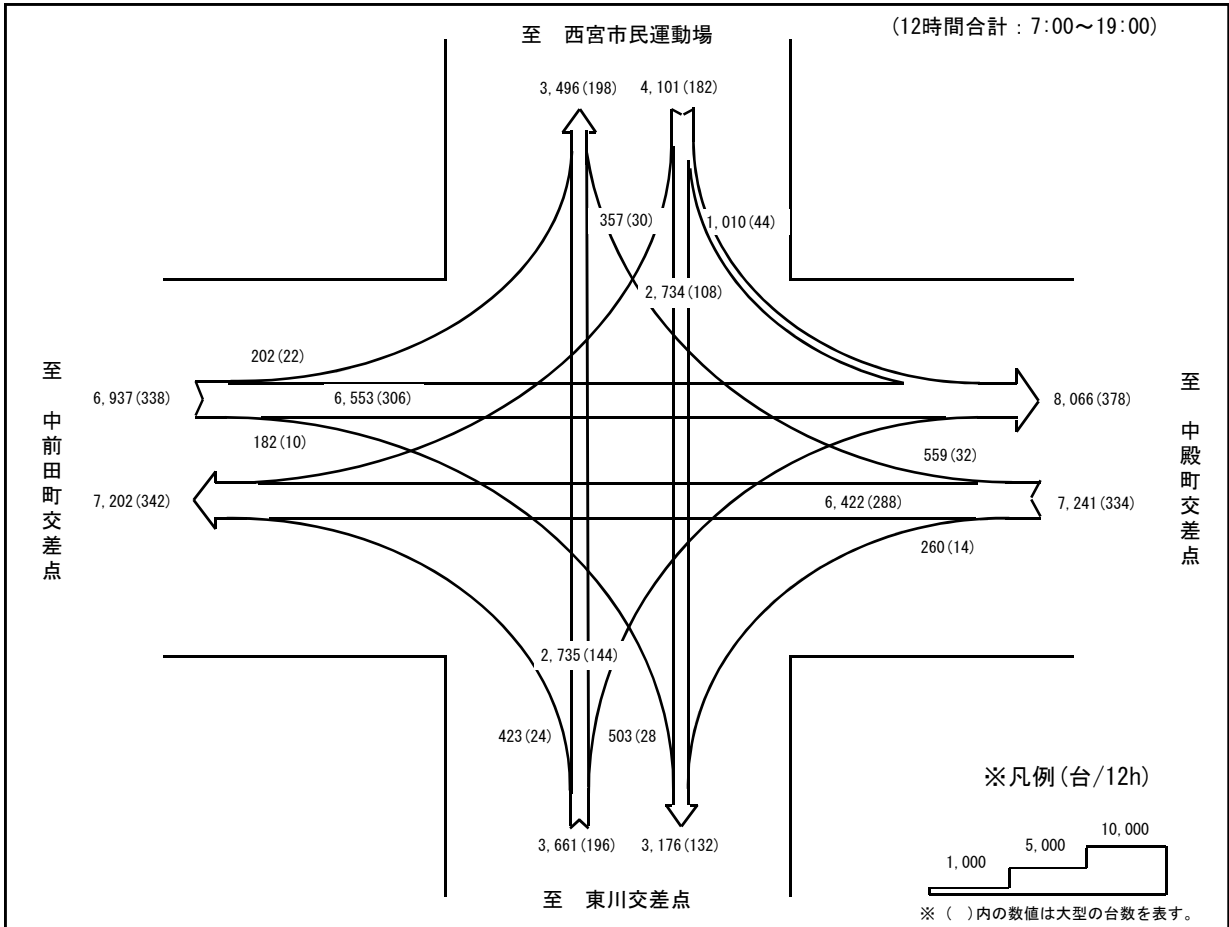
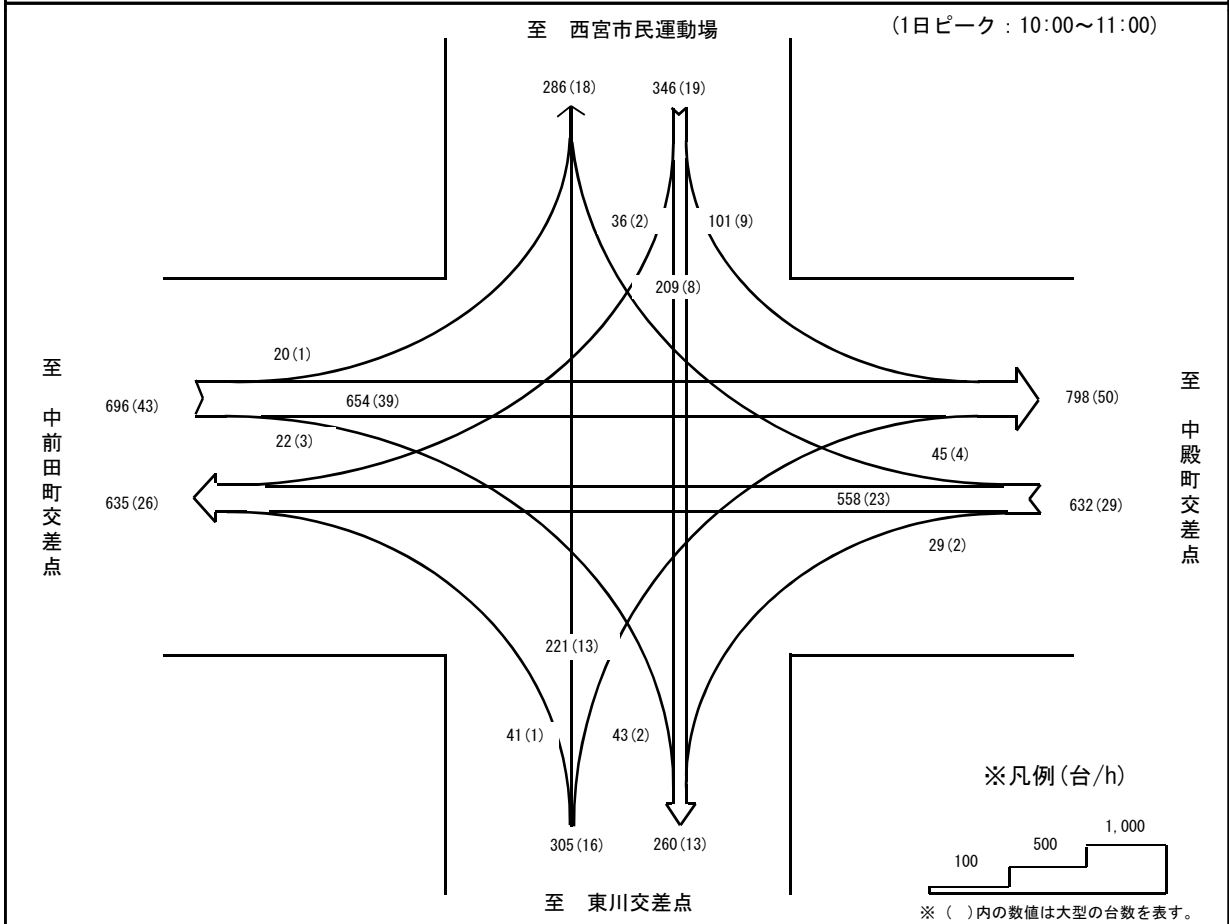
自動車交通流動図

調査地点 : No.C 西宮警察署北交差点
 調査年月日 : 平成22年11月16日(火) 天候 : 晴れ

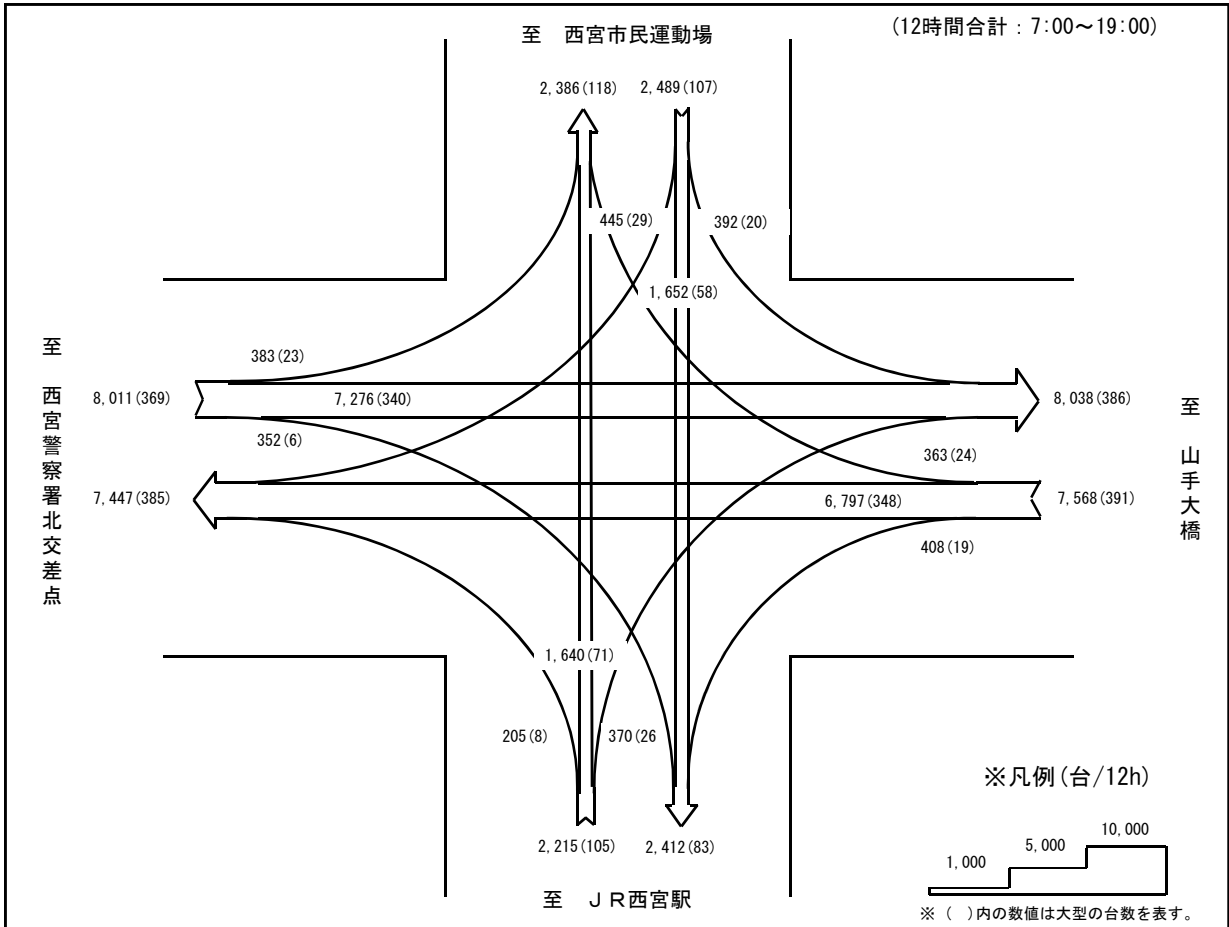
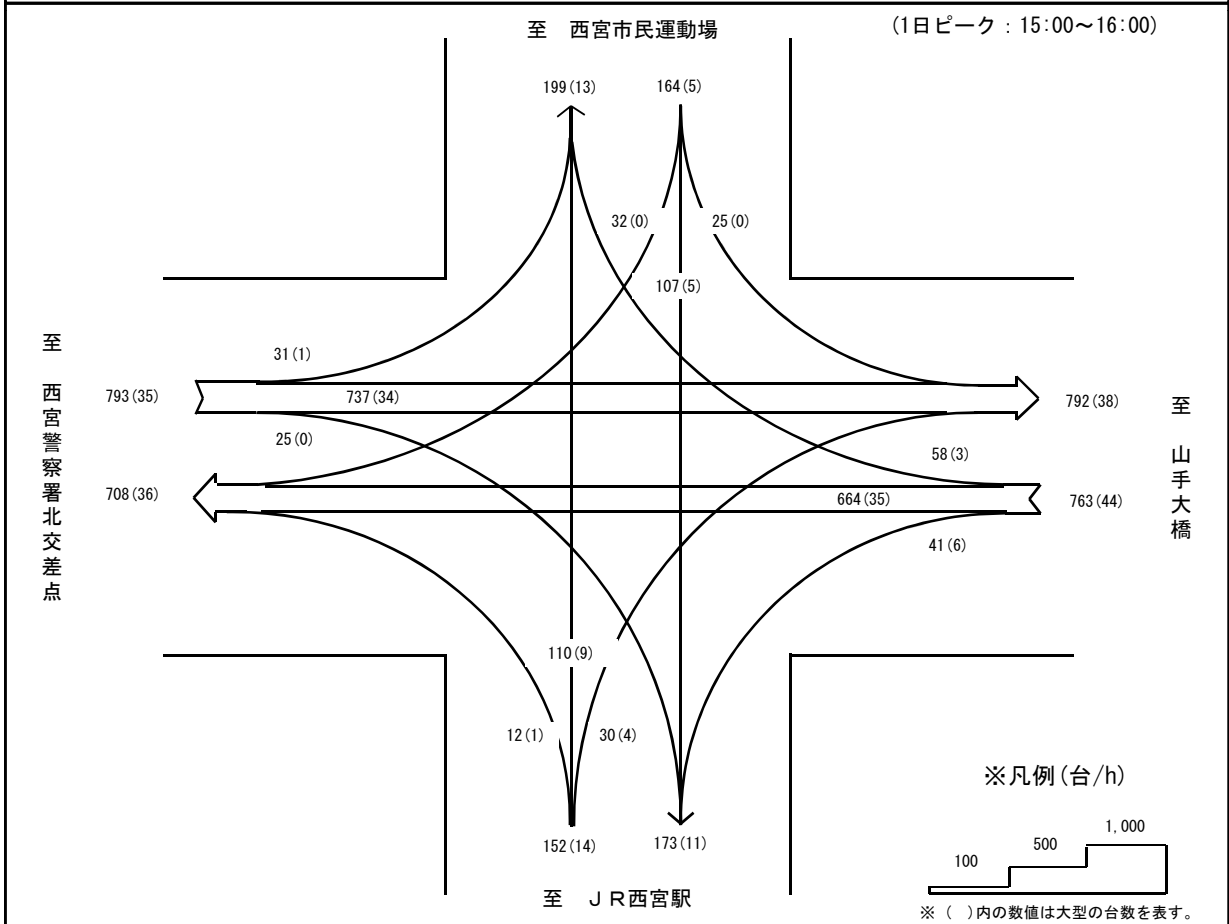
自動車交通流動図

調査地点 : No.D 中殿町交差点

調査年月日 : 平成22年11月16日(火) 天候 : 晴れ
