自動車交通流動図

調査地点 : No.交3 中津浜線/山手幹線
 調査年月日 : 平成22年11月14日(日) 天候:曇り

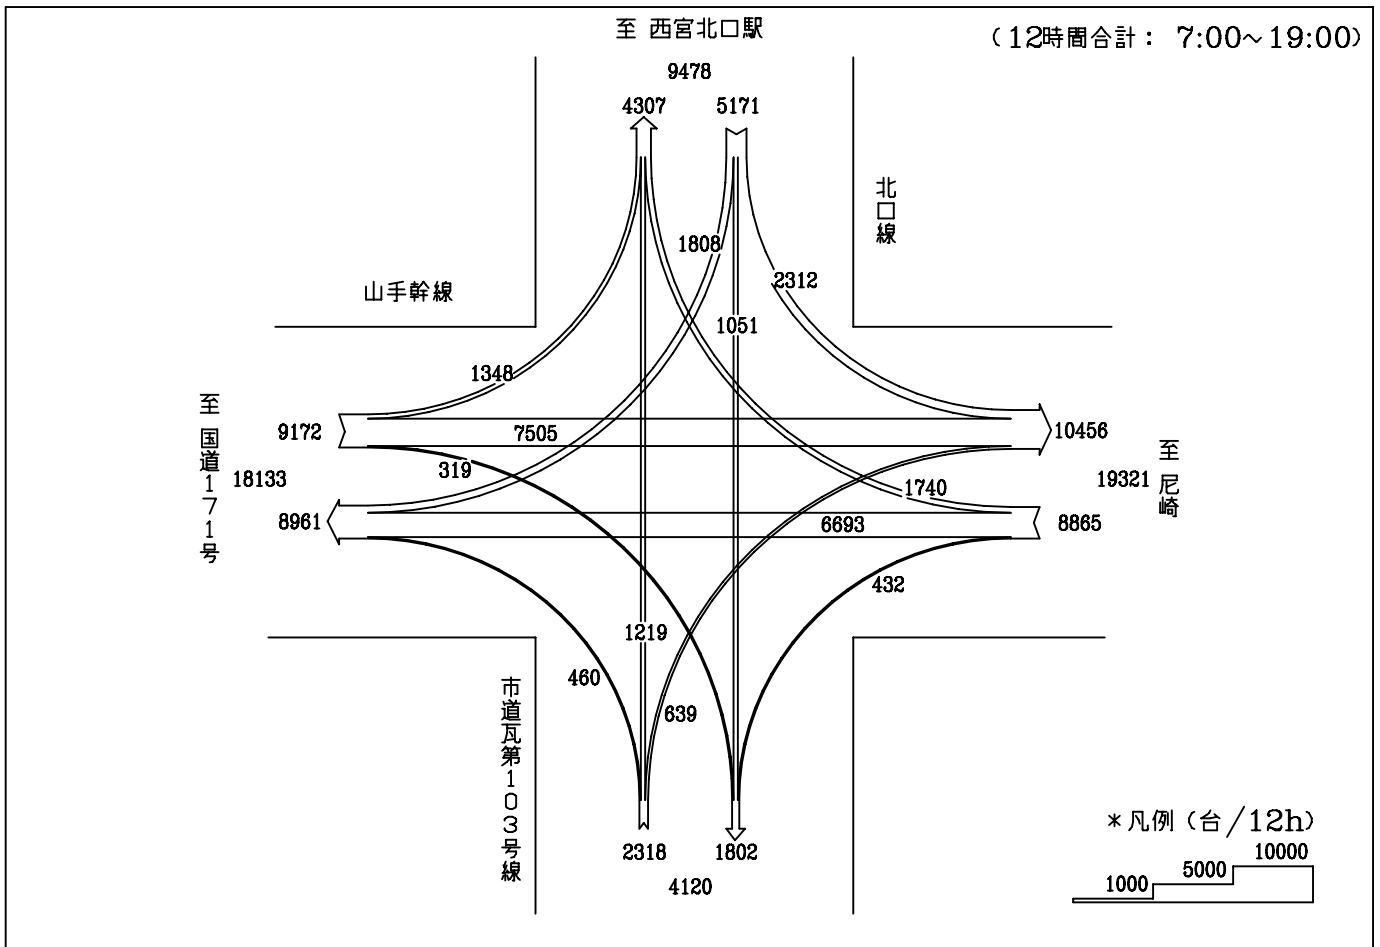
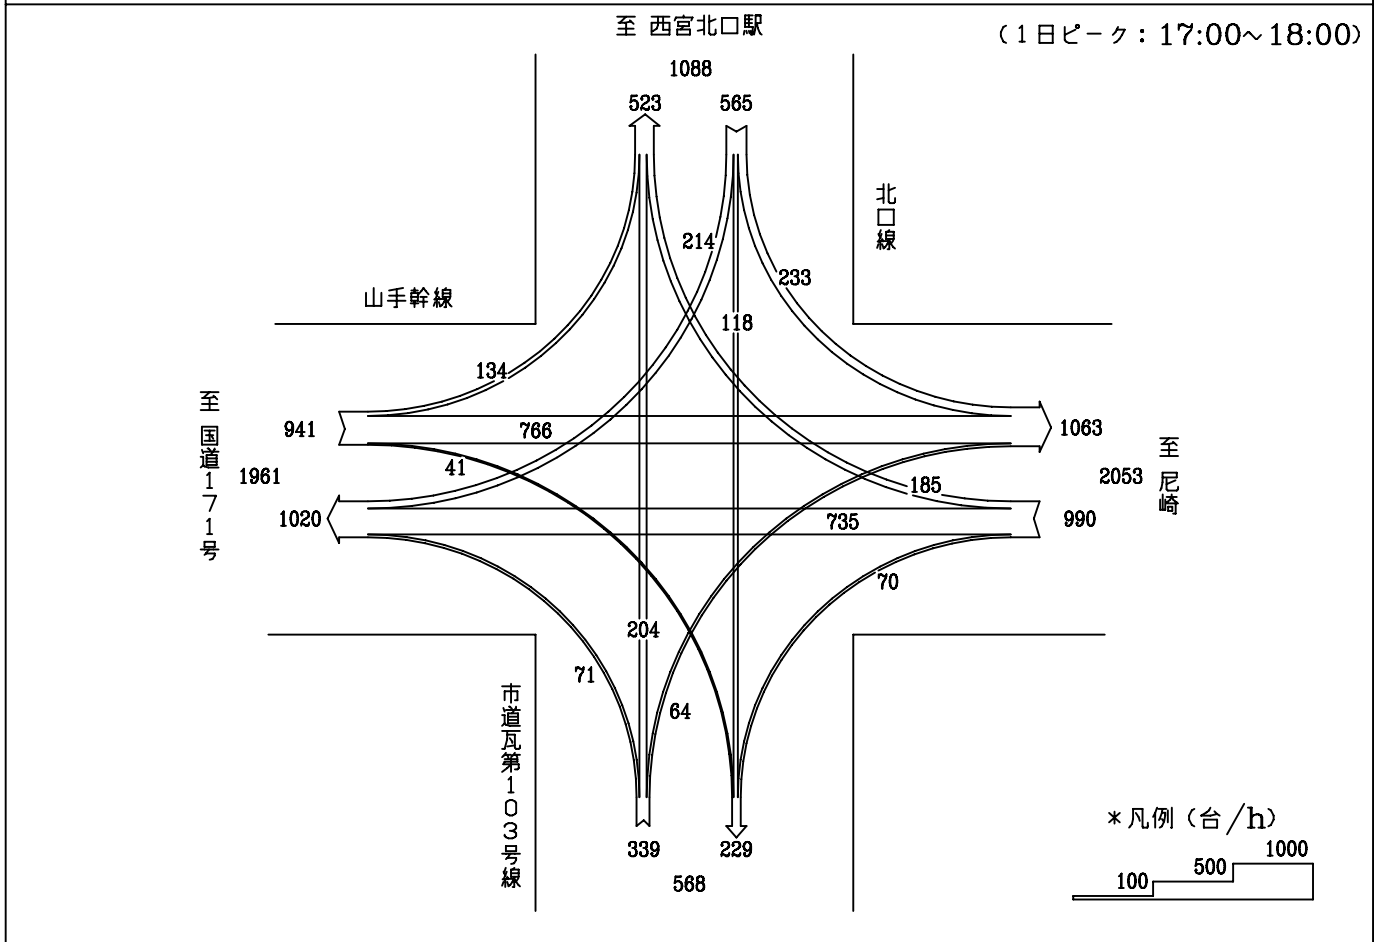
自動車交通流動図

調査地点 : No.交5 北口線/山手幹線/瓦第103号線
 調査年月日 : 平成22年11月14日(日) 天候:曇り

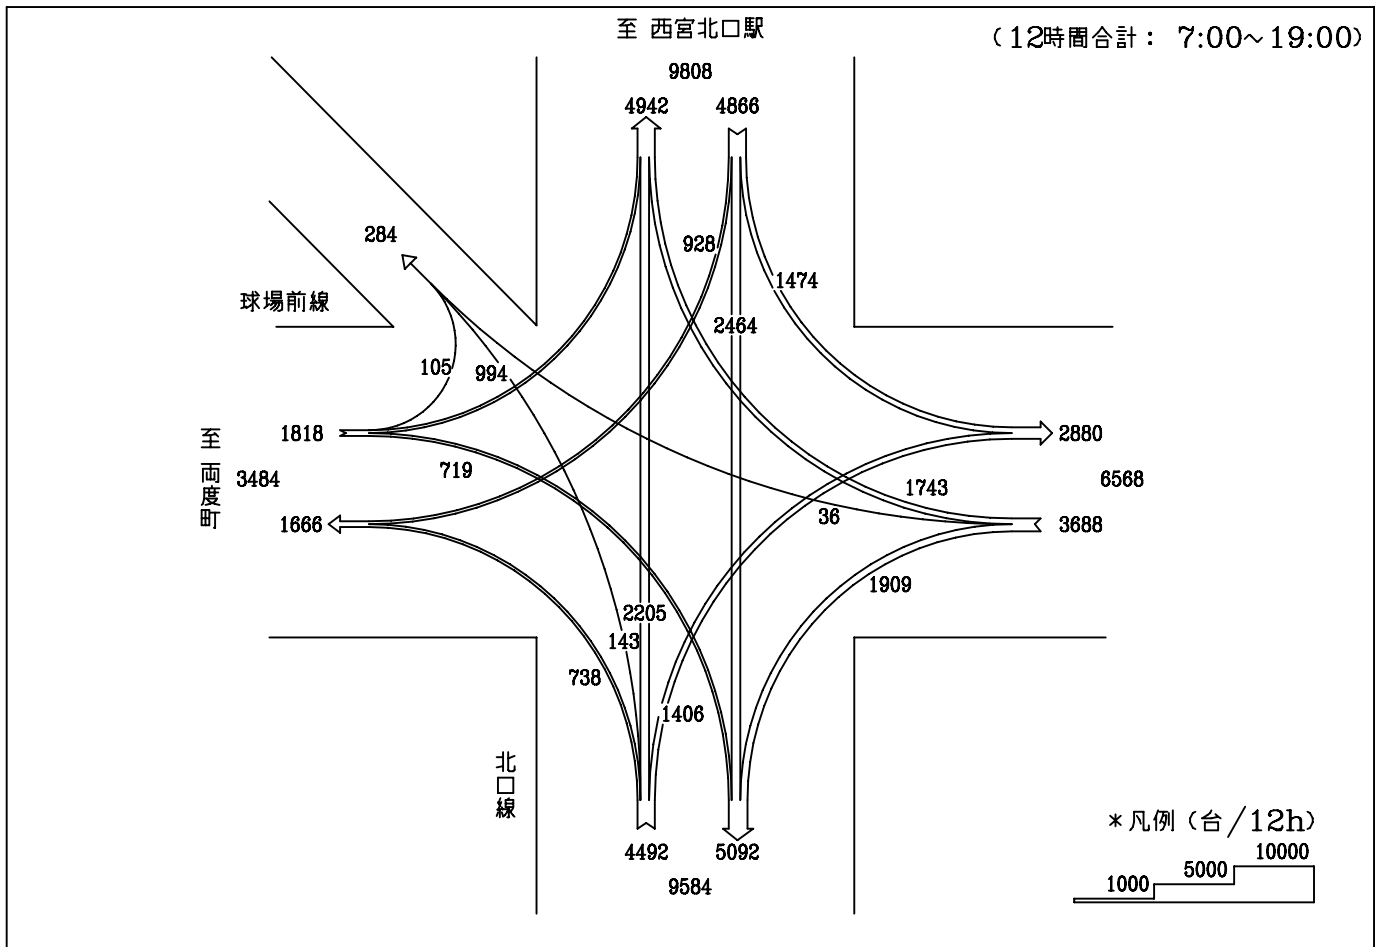
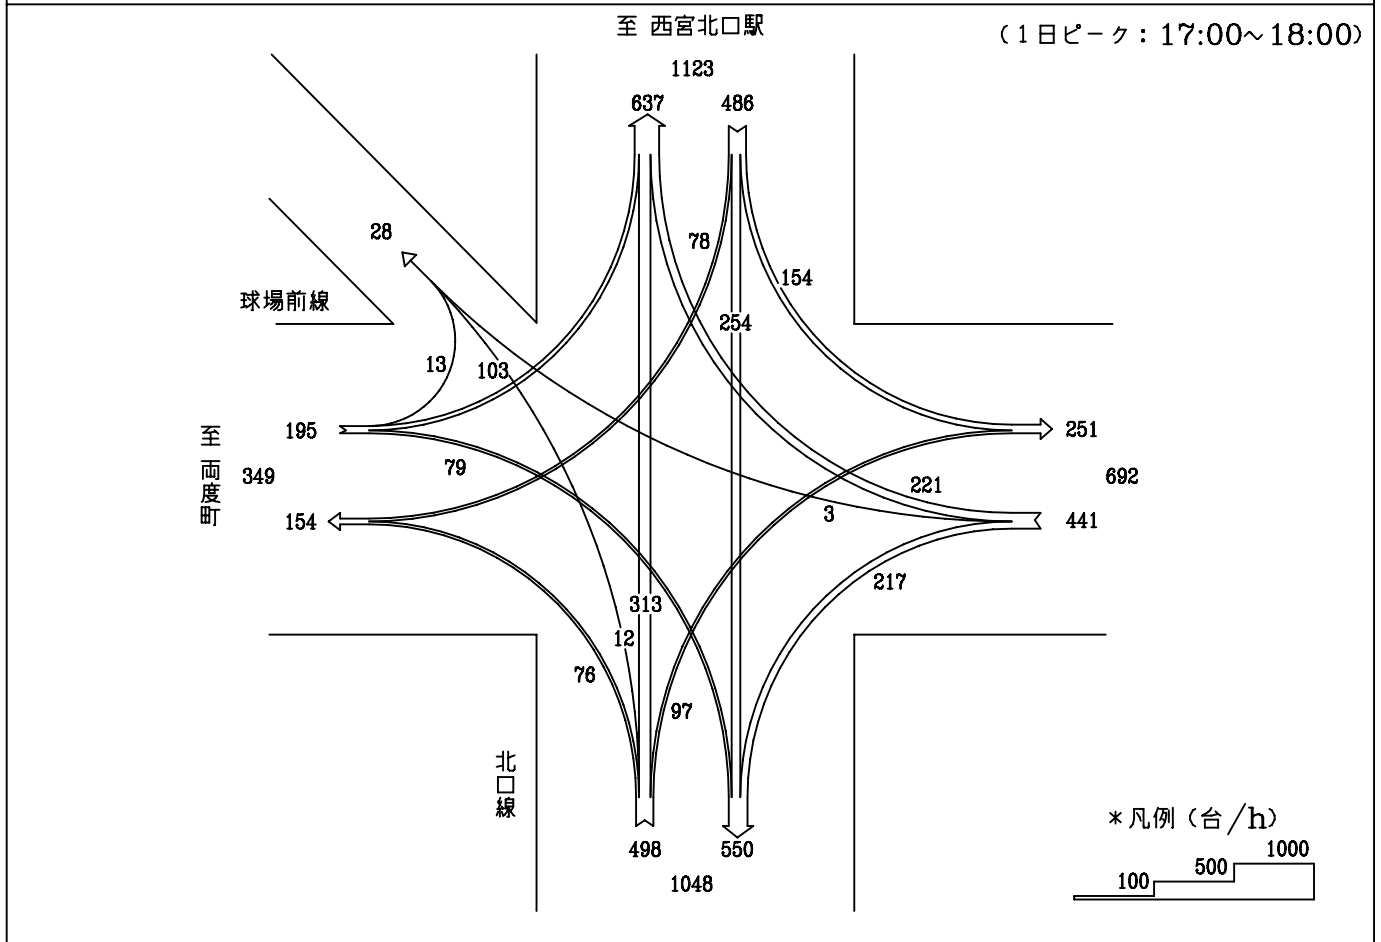
自動車交通流動図

調査地点 : No.交6 北口線 / 球場前線
 調査年月日 : 平成22年11月14日(日) 天候:曇り

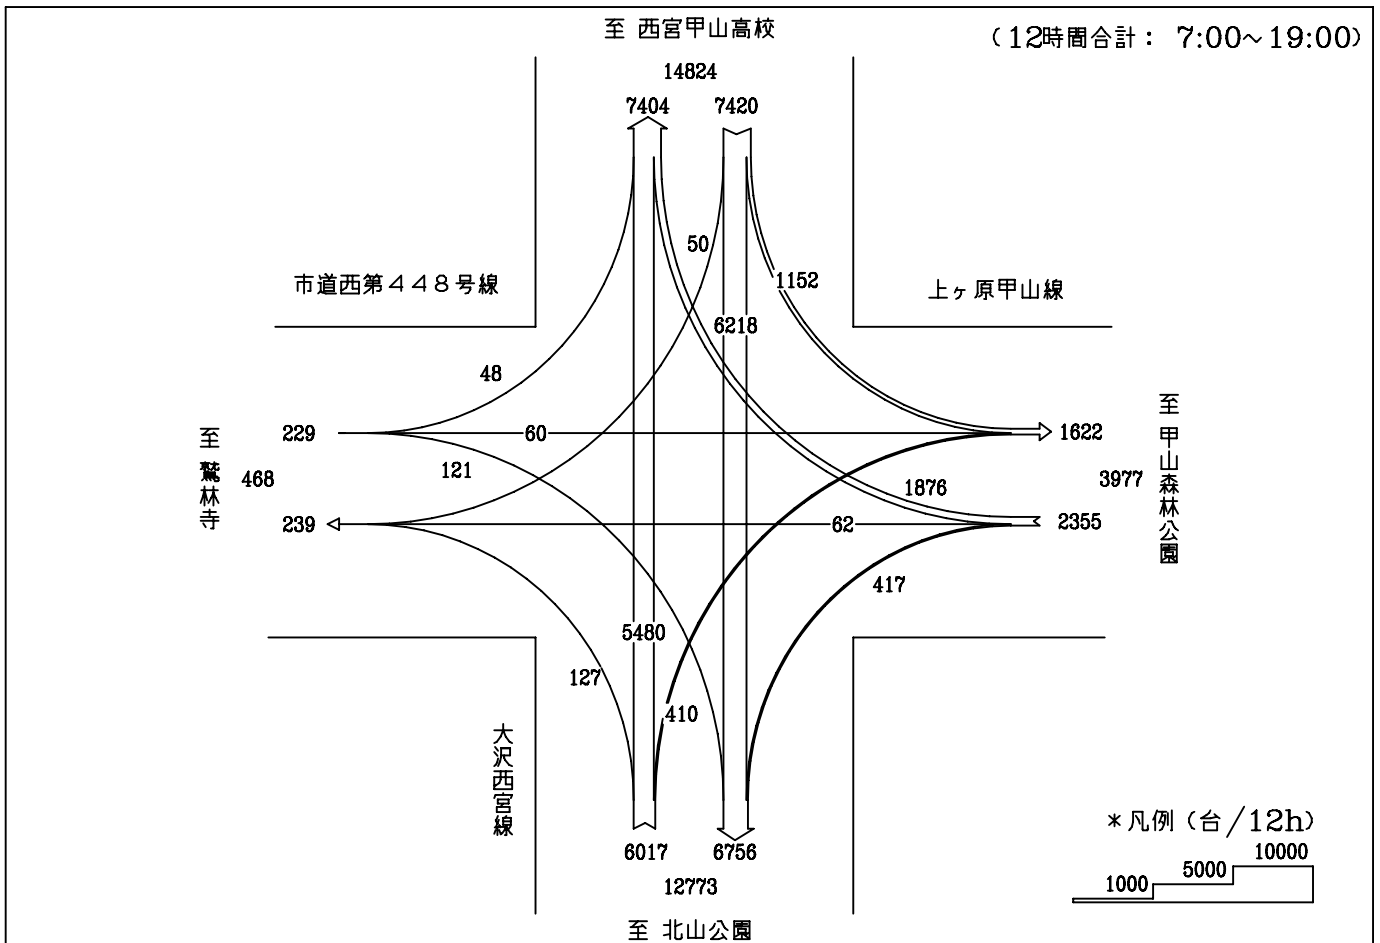
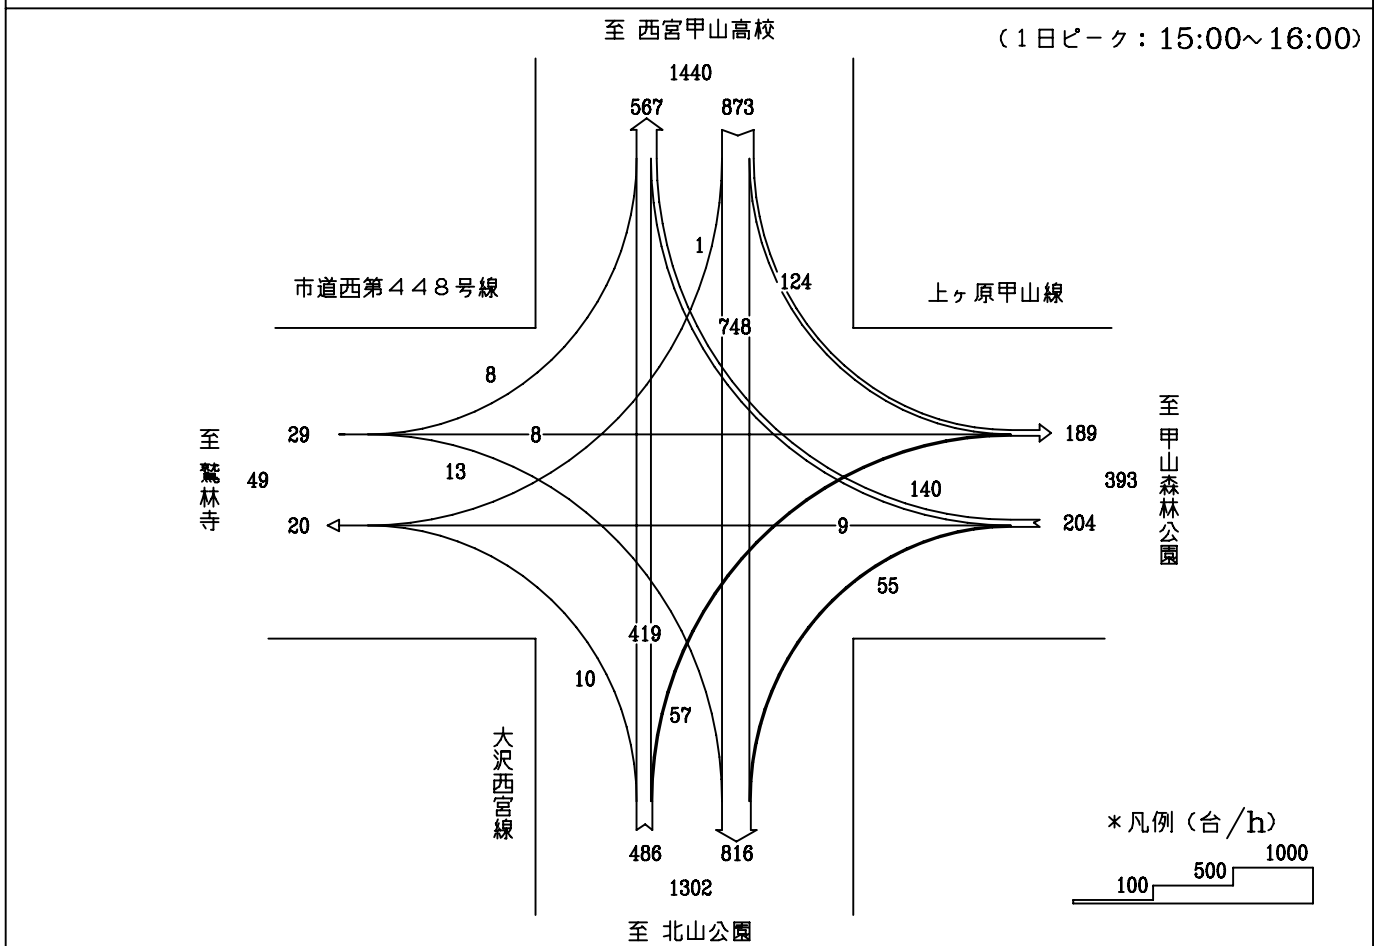
自動車交通流動図

調査地点 : No.交12 大沢西宮線 / 上ヶ原甲山線 / 市道西第488号線
 調査年月日 : 平成22年11月14日(日) 天候:曇り

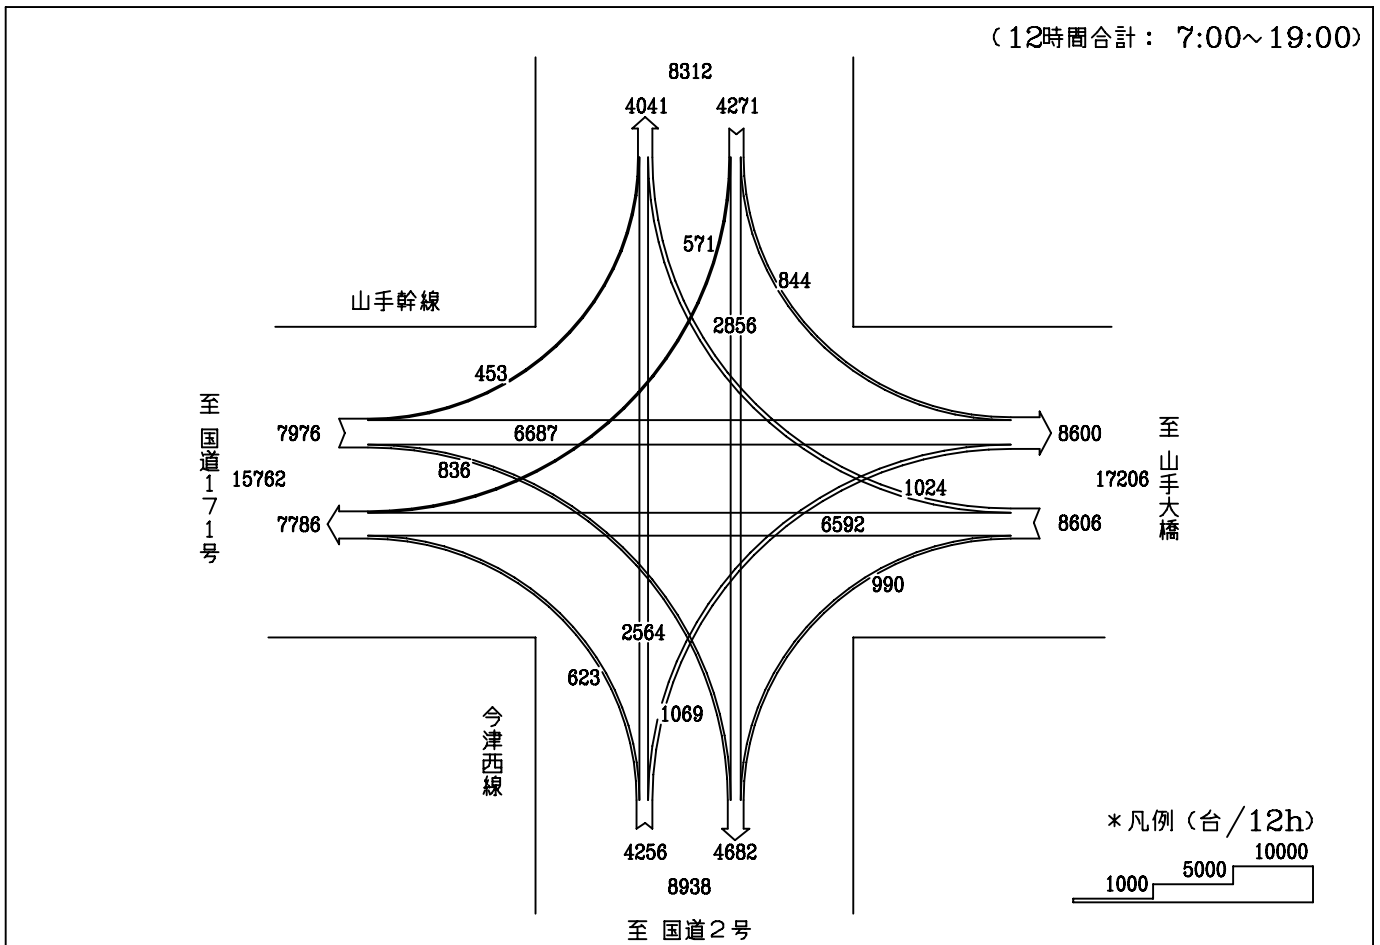
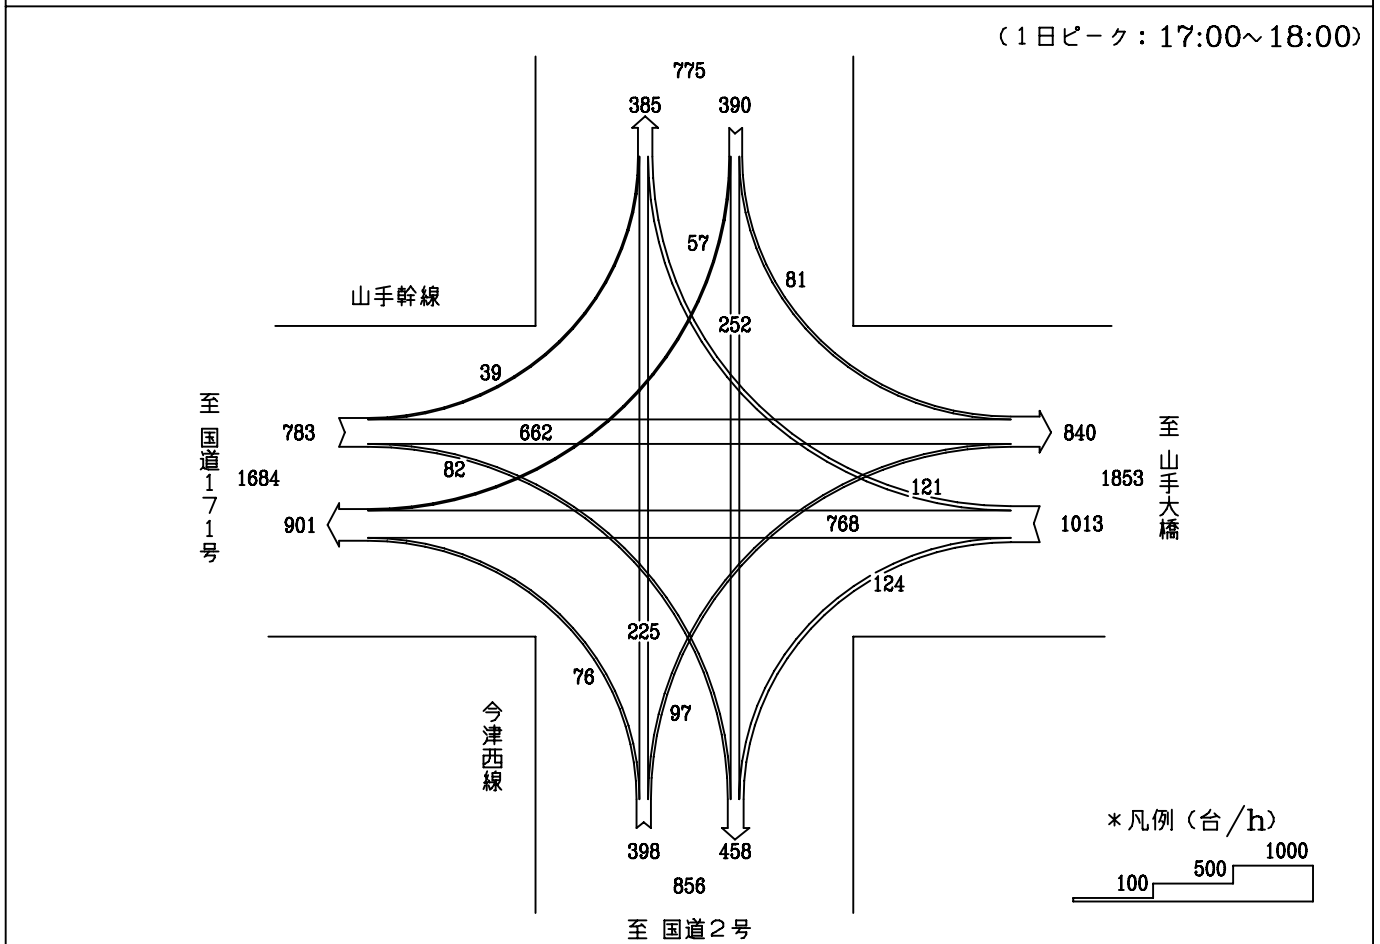
自動車交通流動図

調査地点 : No.交13 今津西線 / 山手幹線
 調査年月日 : 平成22年11月14日(日) 天候:曇り

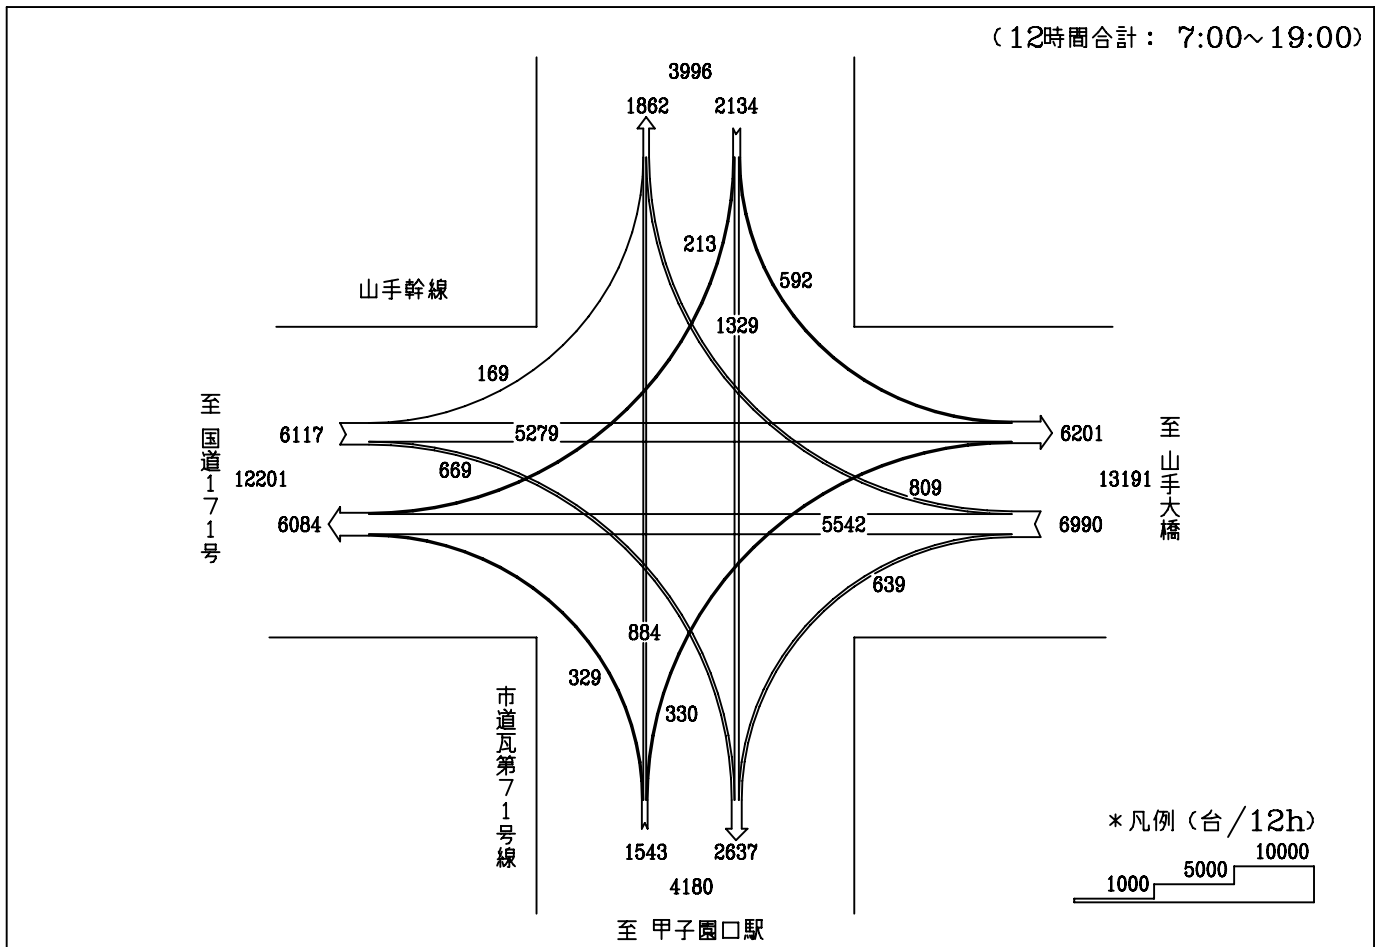
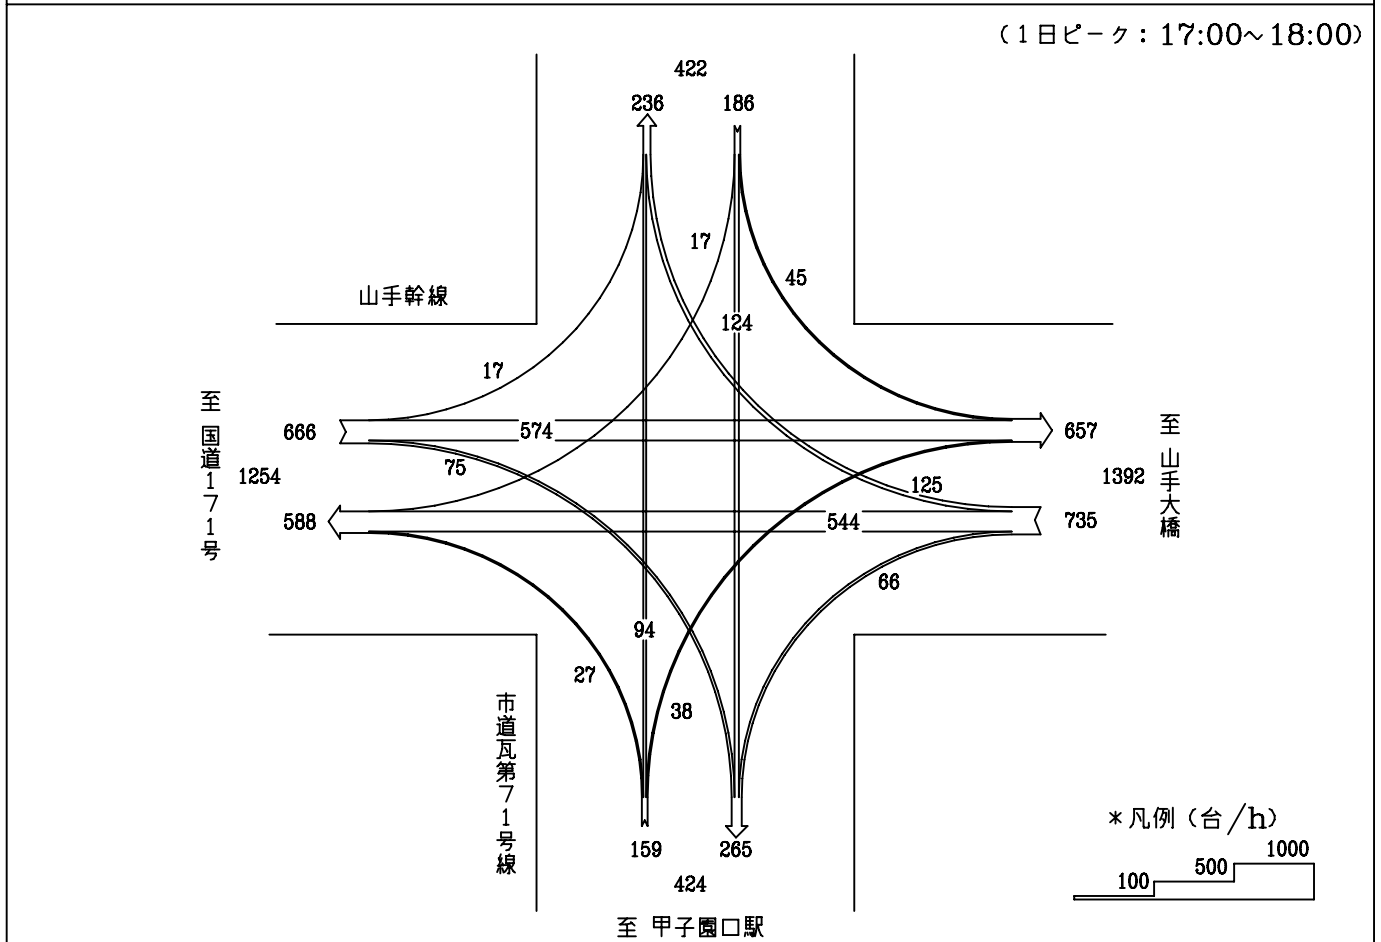
自動車交通流動図

調査地点 : No.交14 山手幹線/市道瓦71号線
 調査年月日 : 平成22年11月14日(日) 天候:曇り

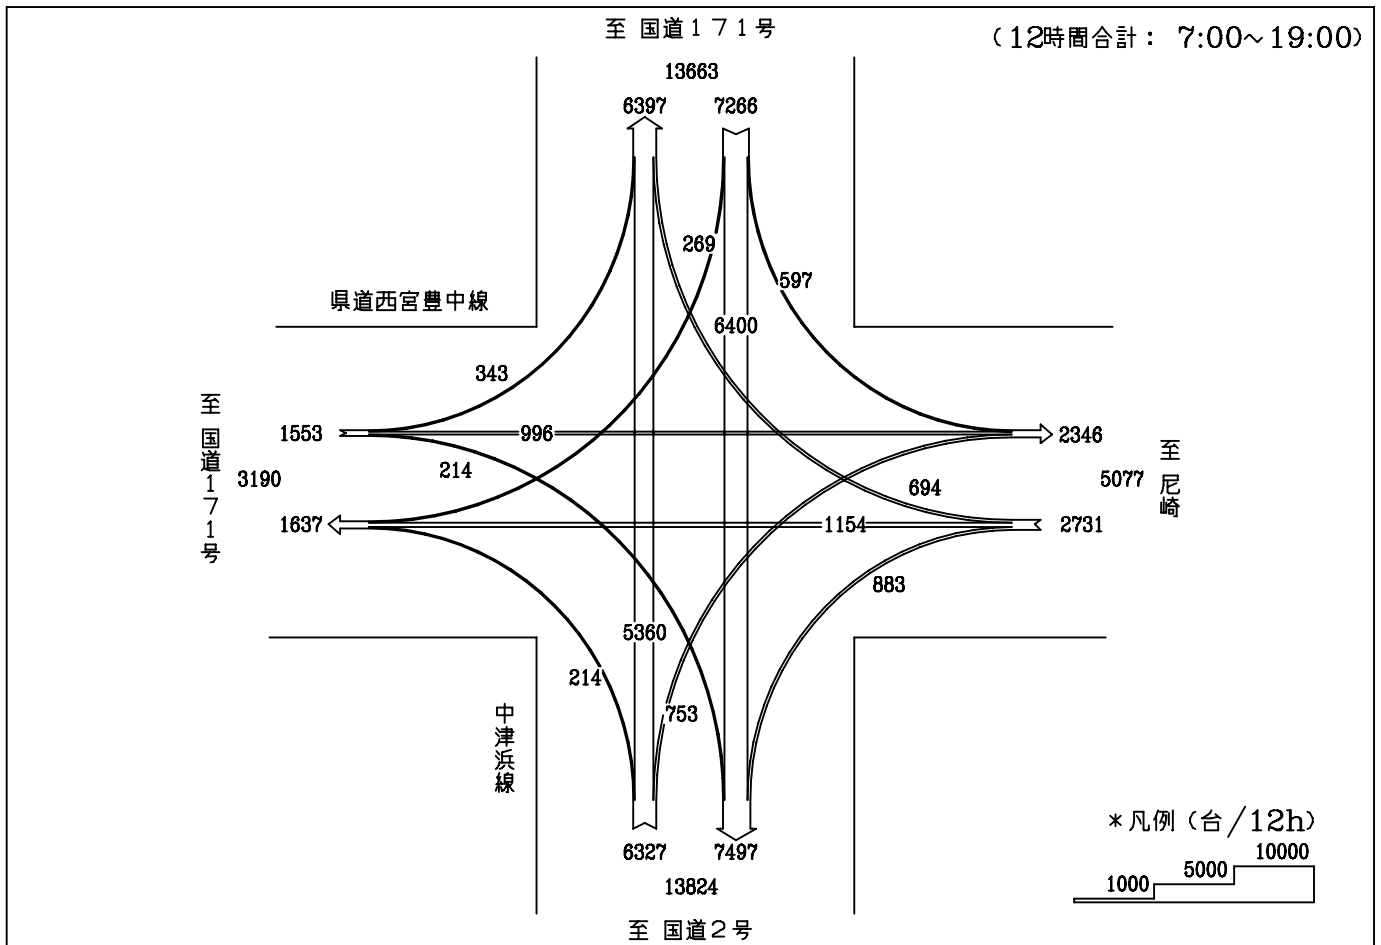
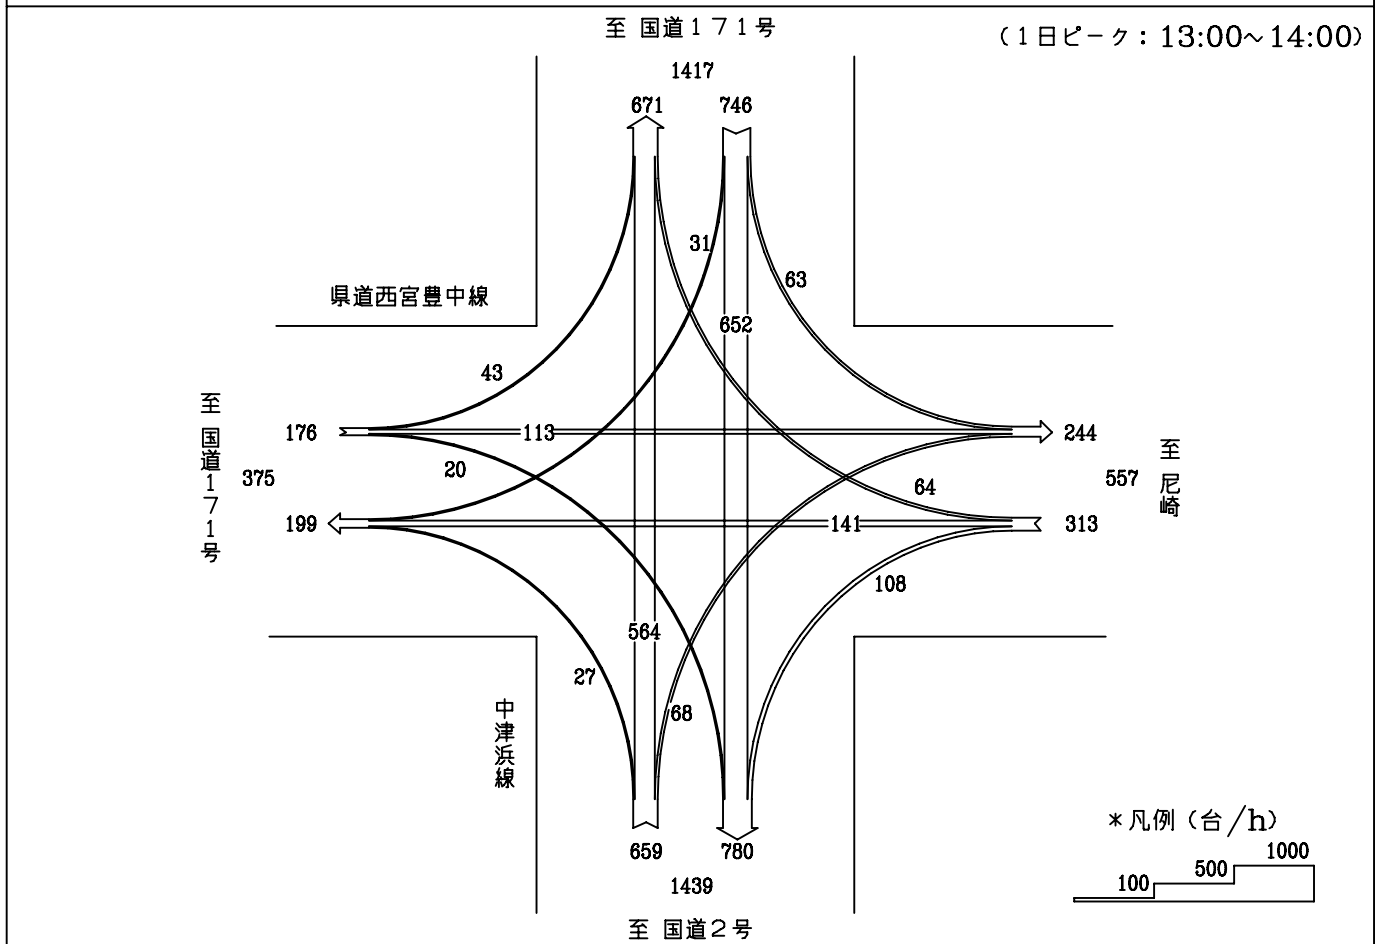
自動車交通流動図

調査地点 : No.交15 中津浜線/県道西宮豊中線
 調査年月日 : 平成22年11月14日(日) 天候:曇り

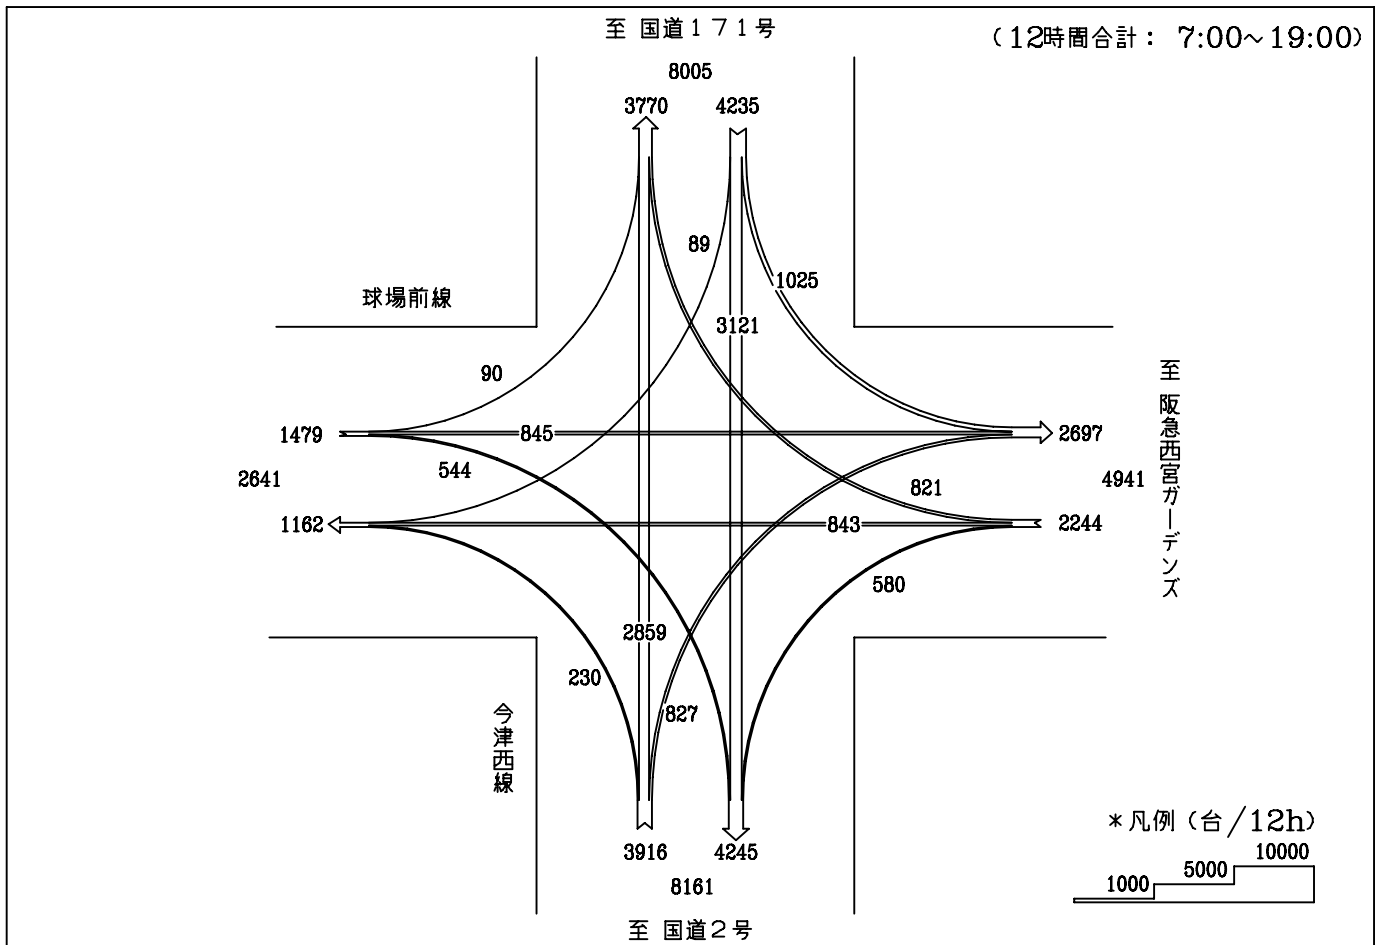
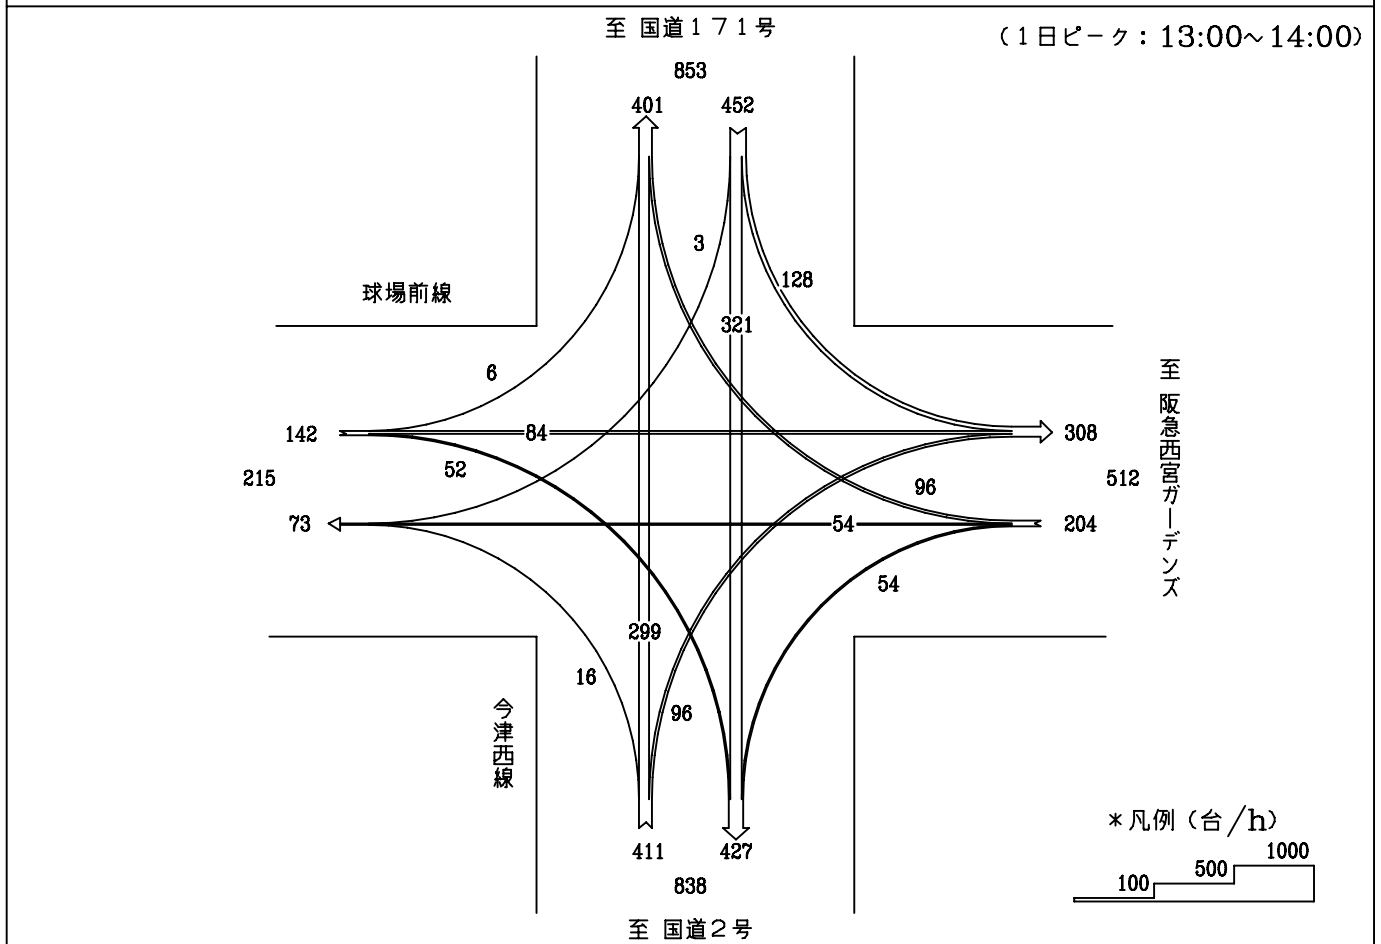
自動車交通流動図

調査地点 : No.交17 今津西線 / 球場前線
 調査年月日 : 平成22年11月14日(日) 天候:曇り
