# 自動車交通流動図

調査地点 : No.5 山手幹線/中津浜線  
 調査年月日 : 平成27年10月25日(日) 天候:晴れ

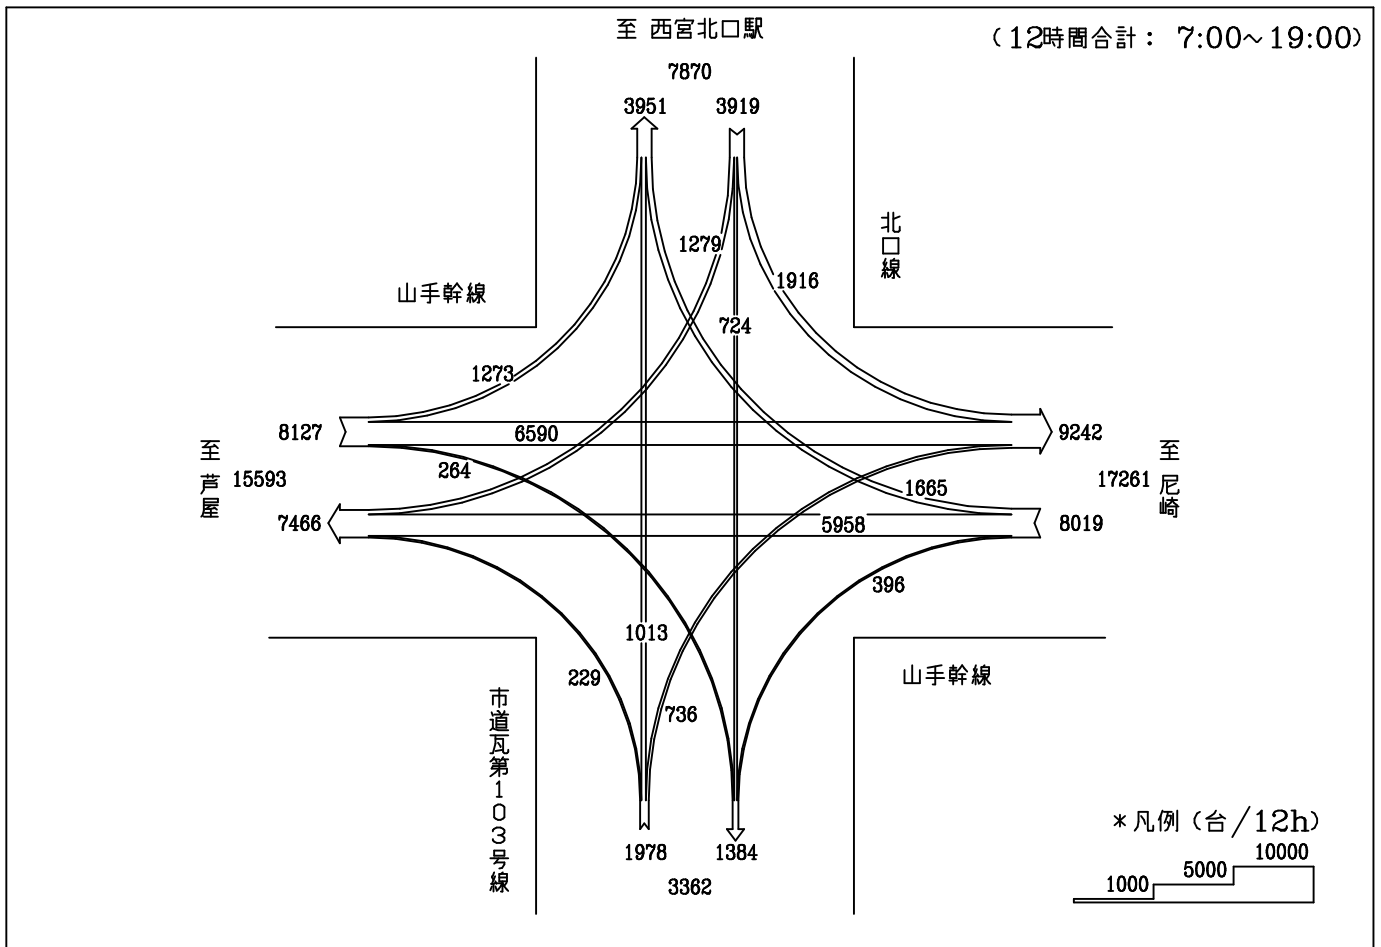
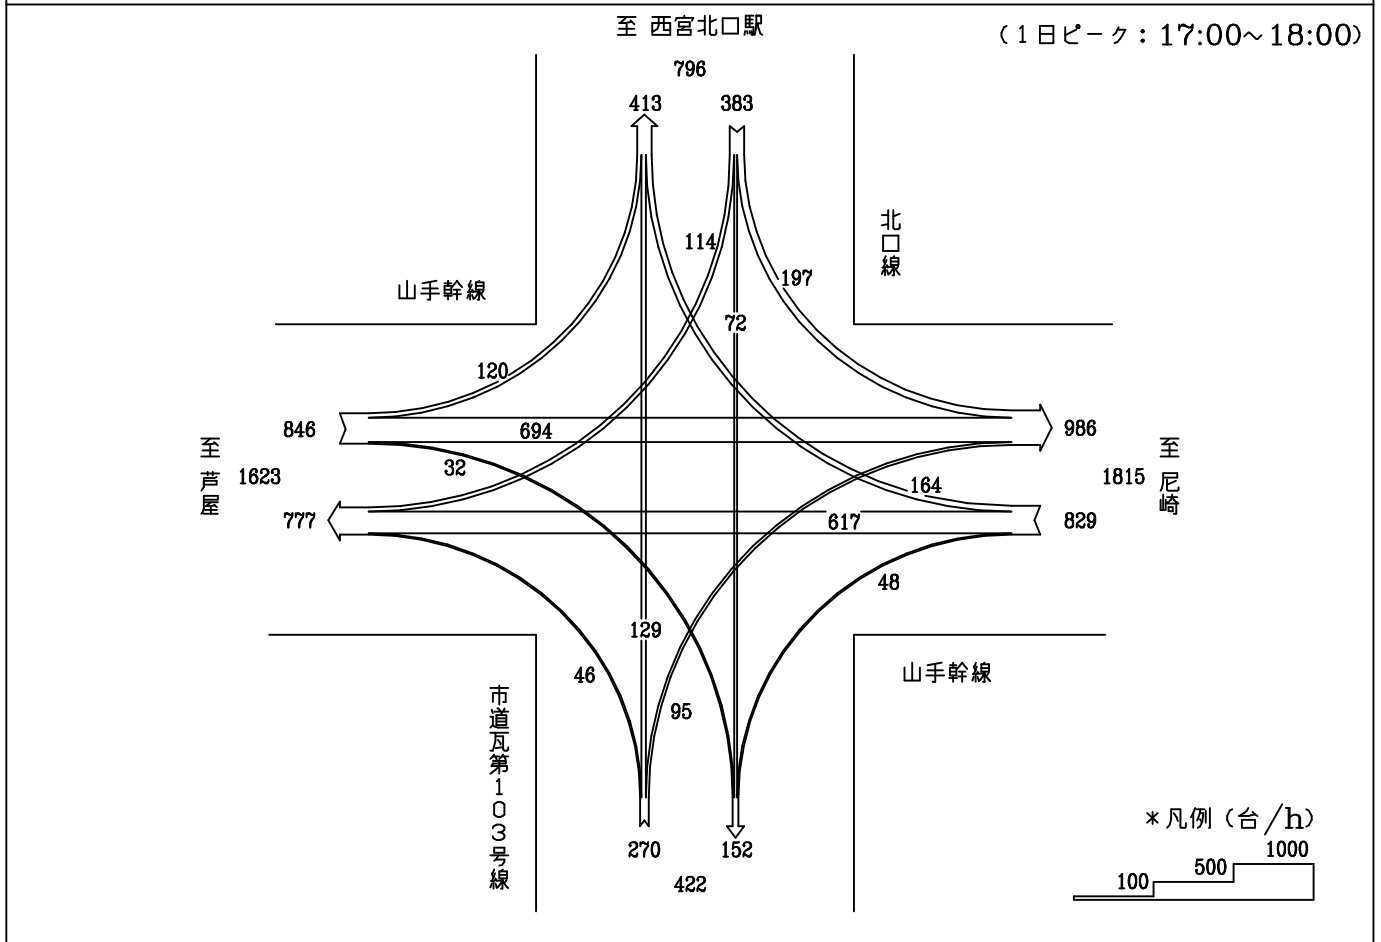
# 自動車交通流動図

調査地点 : No.6 山手幹線/北口線/瓦第103号線

調査年月日 : 平成27年10月25日(日) 天候:晴れ

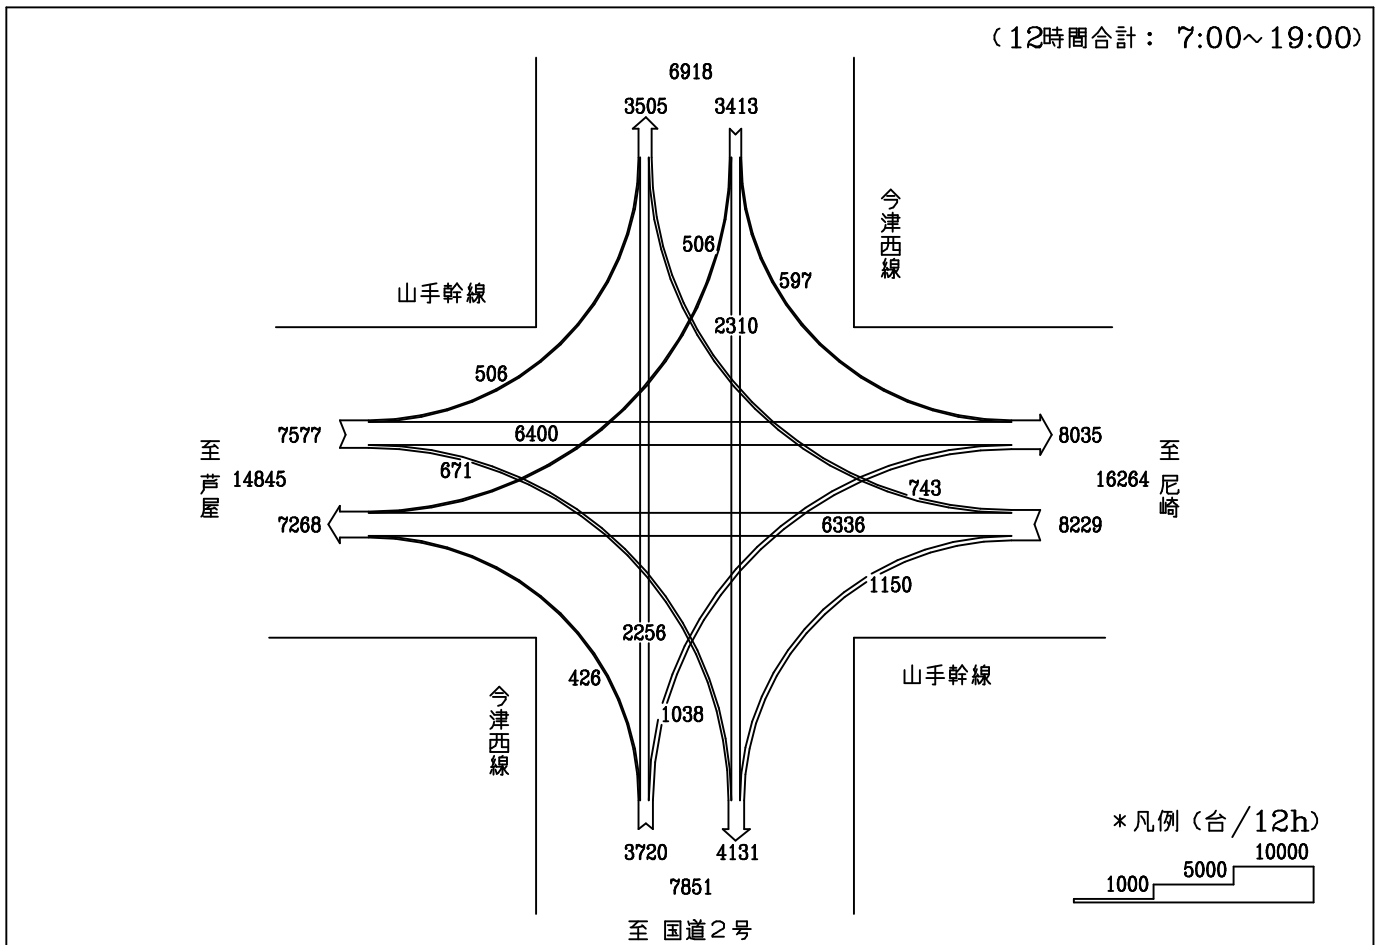
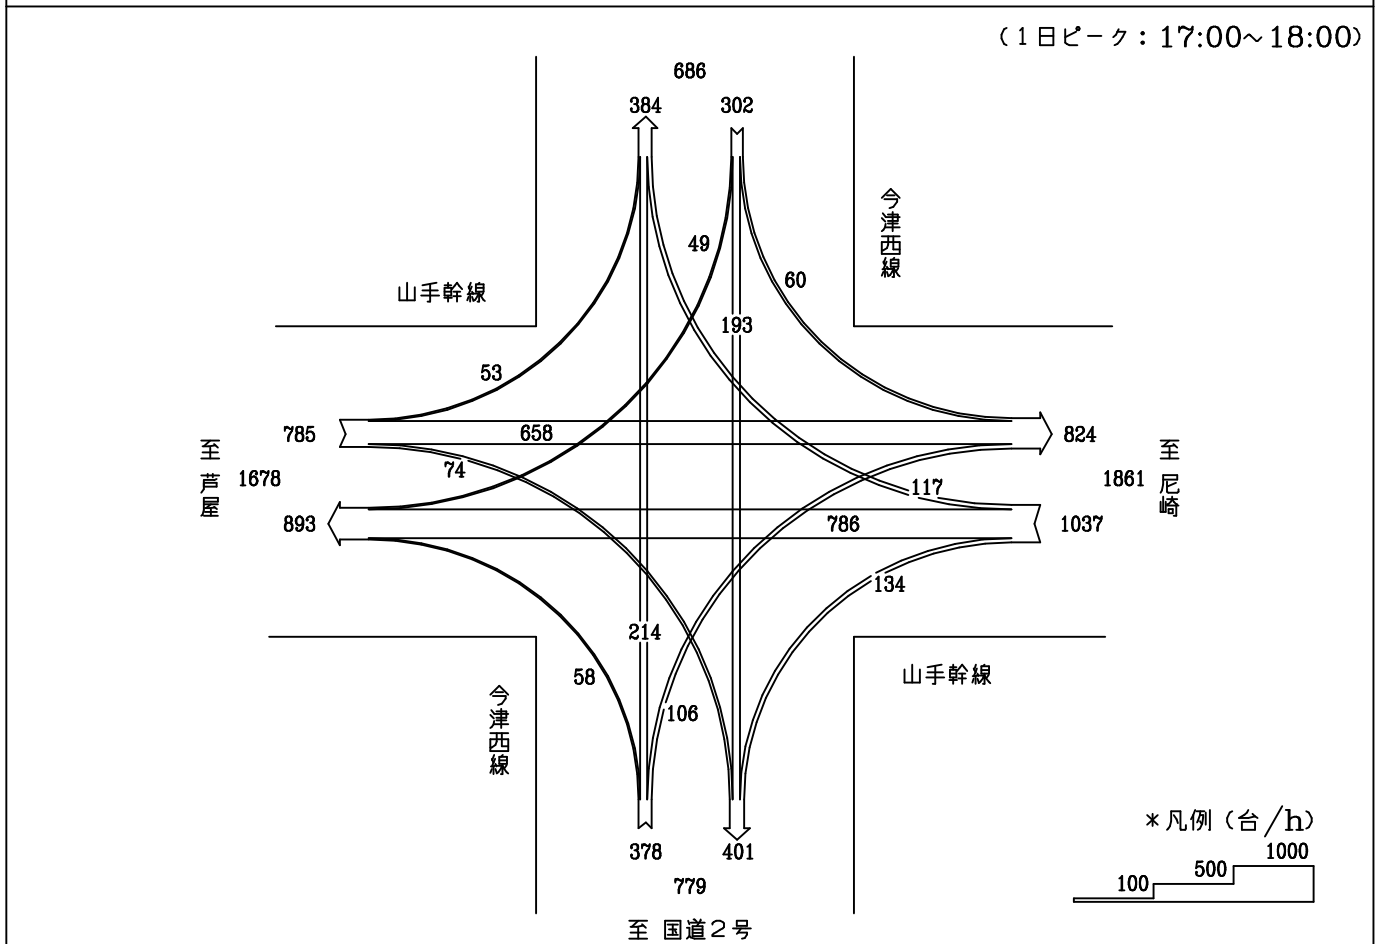
# 自動車交通流動図

調査地点 : No.7 山手幹線/今津西線  
 調査年月日 : 平成27年10月25日(日) 天候:晴れ

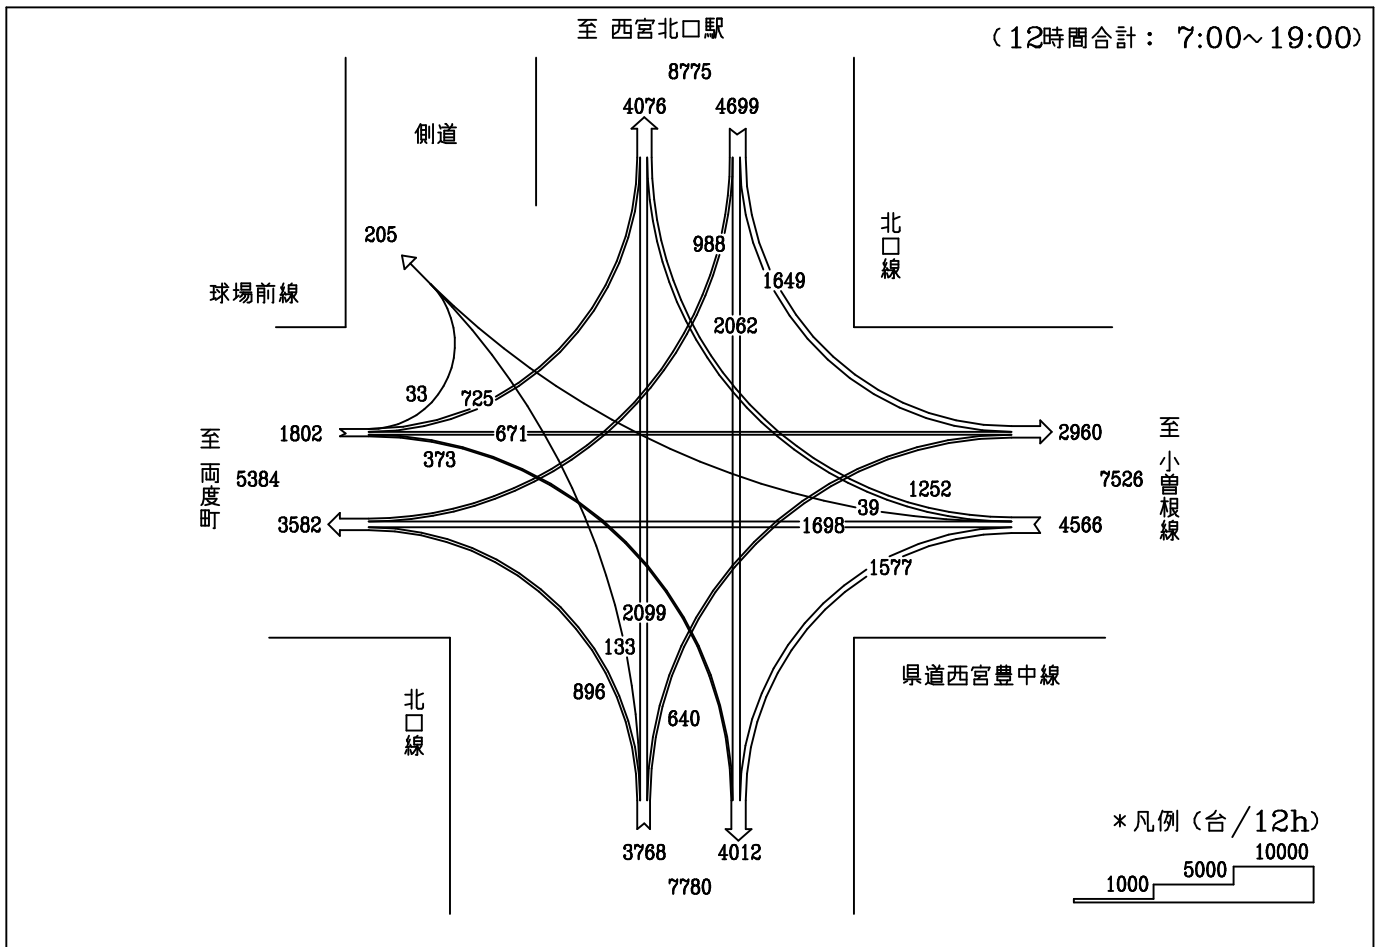
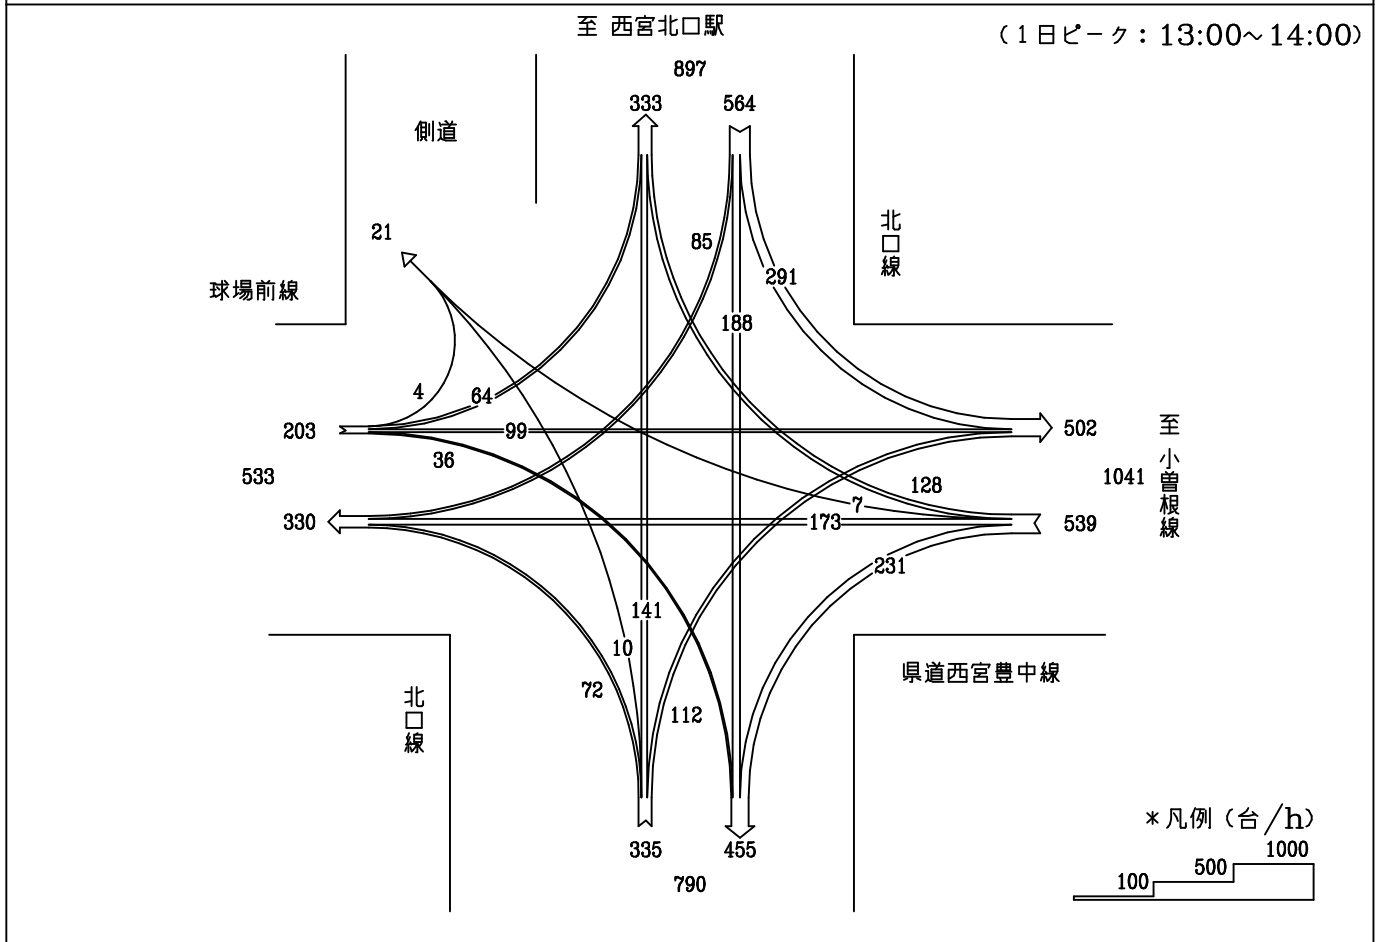
# 自動車交通流動図

調査地点 : No.12 球場前線ノ北口線  
 調査年月日 : 平成27年10月25日(日) 天候:晴れ

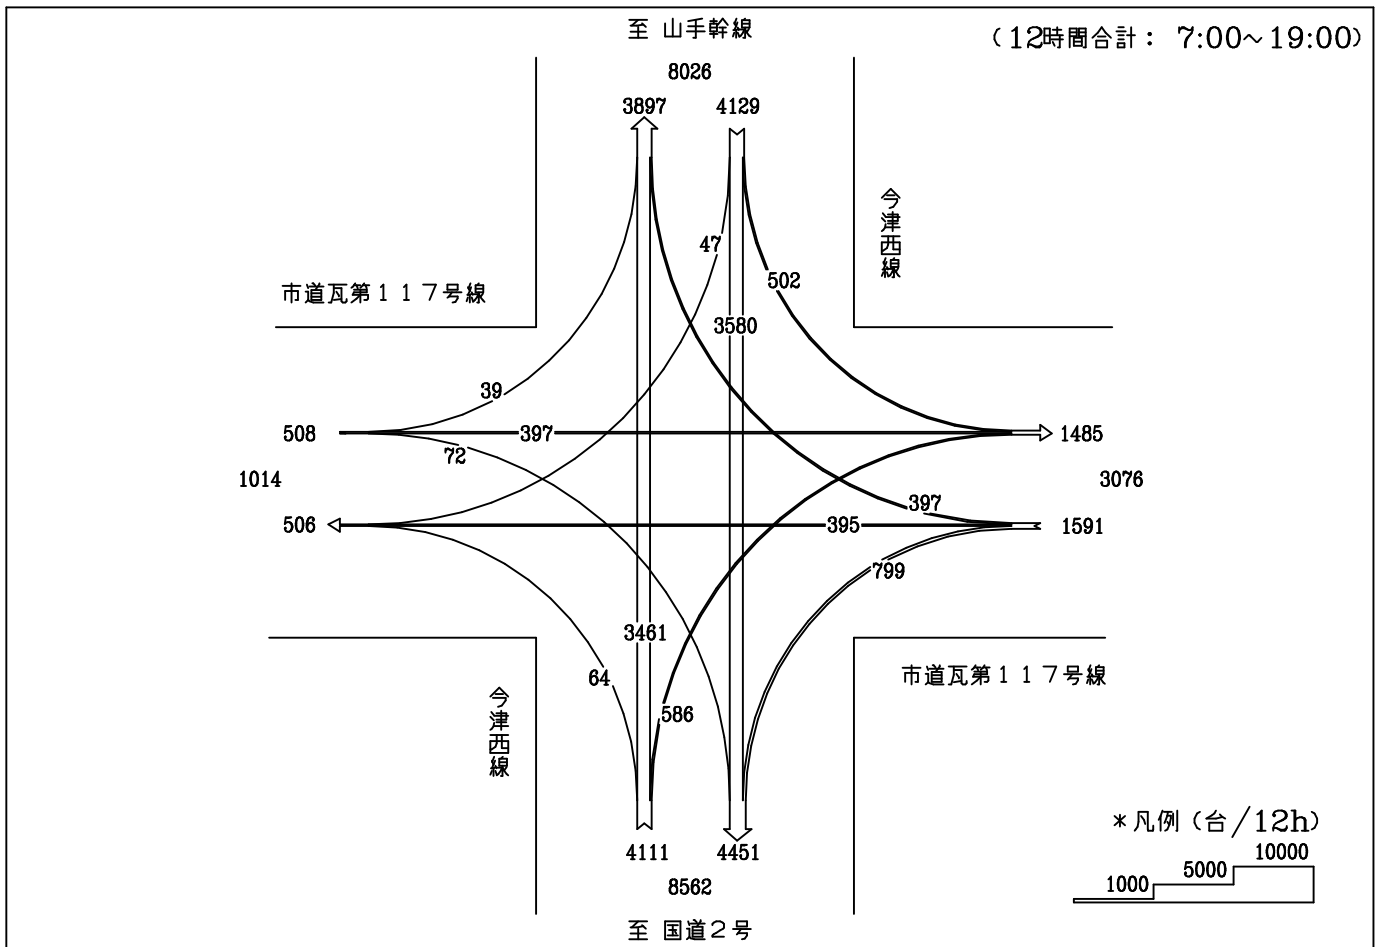
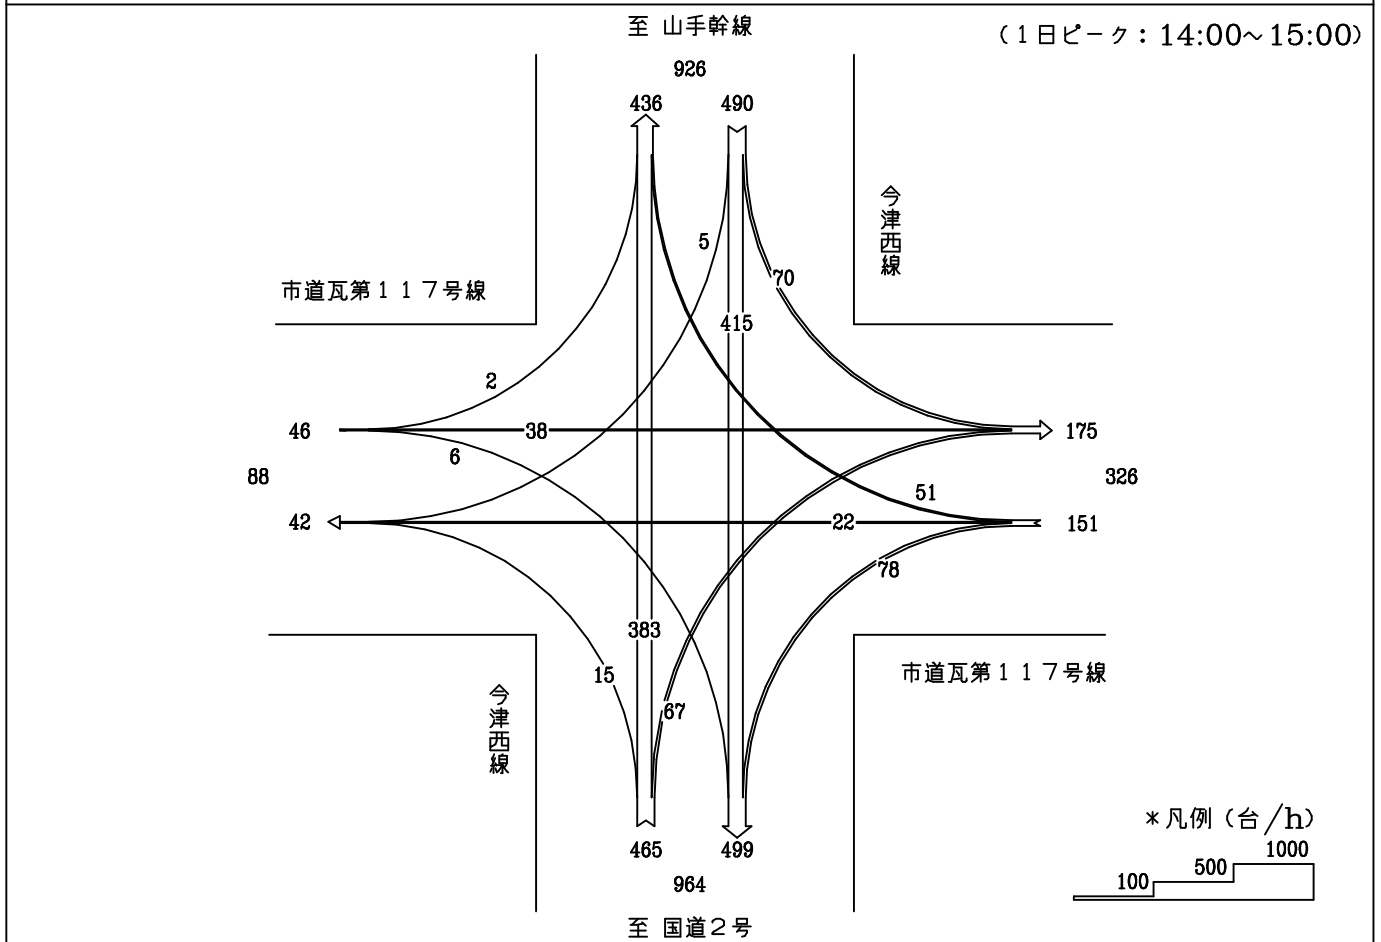
# 自動車交通流動図

調査地点 : No.17 今津西線 / 市道瓦第117号線  
 調査年月日 : 平成27年10月25日(日) 天候:晴れ

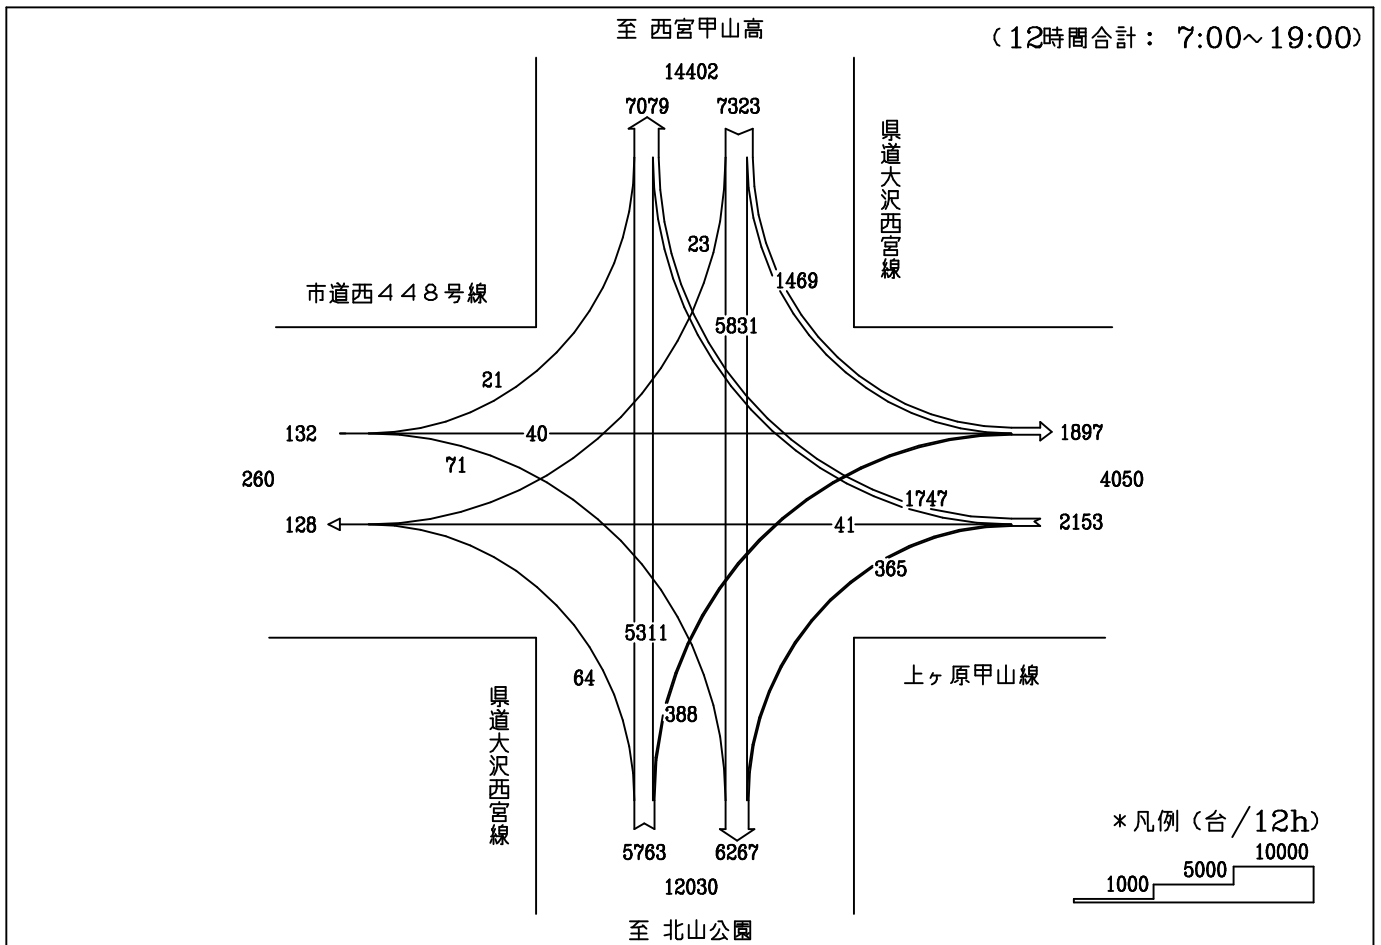
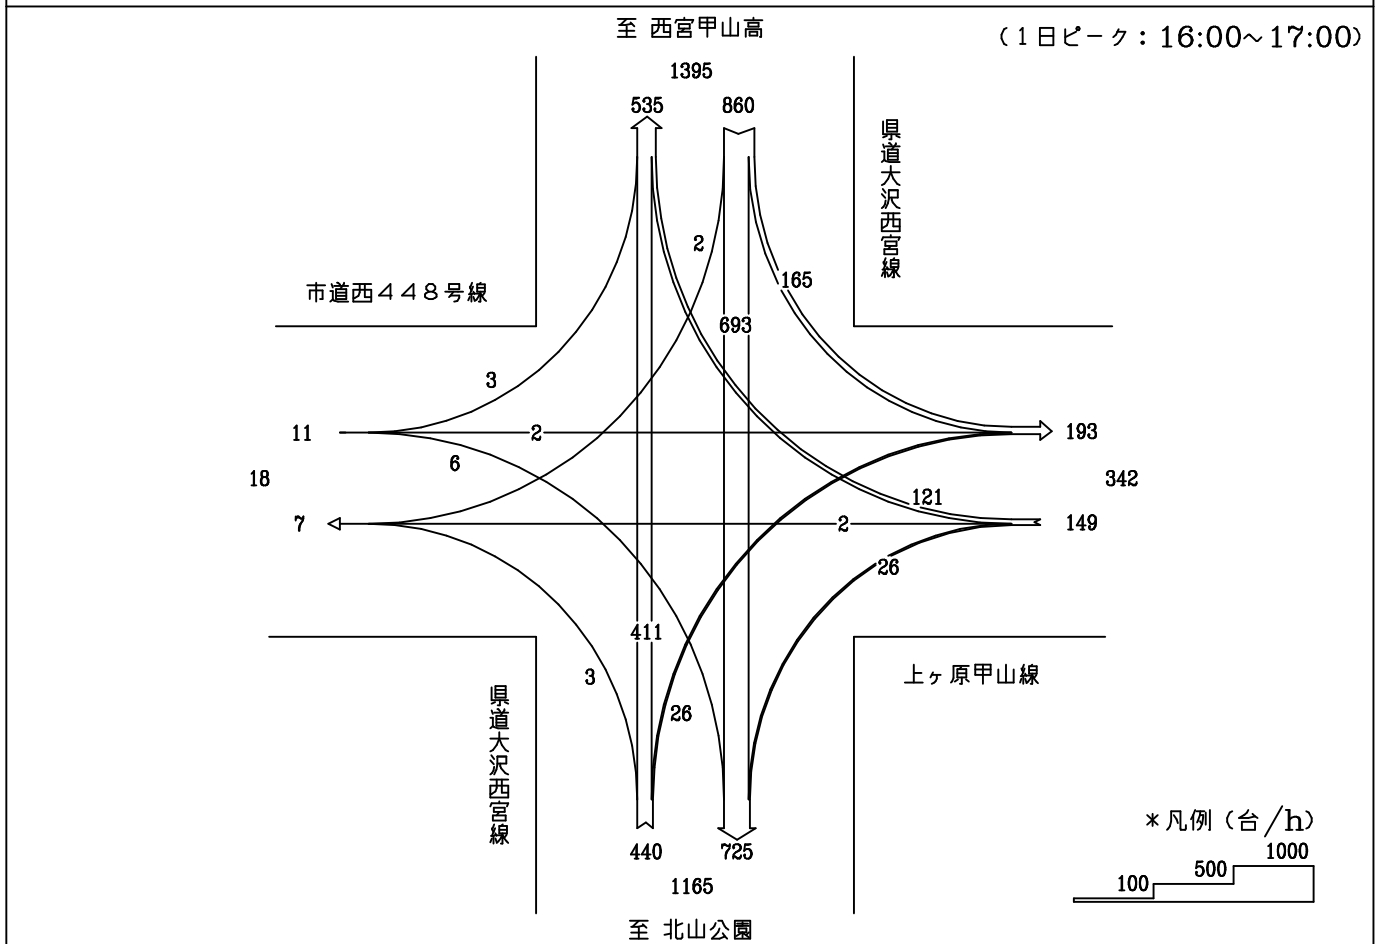
# 自動車交通流動図

調査地点 : No.27 大沢西宮線 / 上ヶ原甲山線 / 市道西第448号線  
 調査年月日 : 平成27年10月25日(日) 天候:晴れ
