# 自動車交通流動図

調査地点 : No.1 国道2号線 / 中津浜線

調査年月日 : 平成27年10月27日(火) 天候: 晴れ一時雨

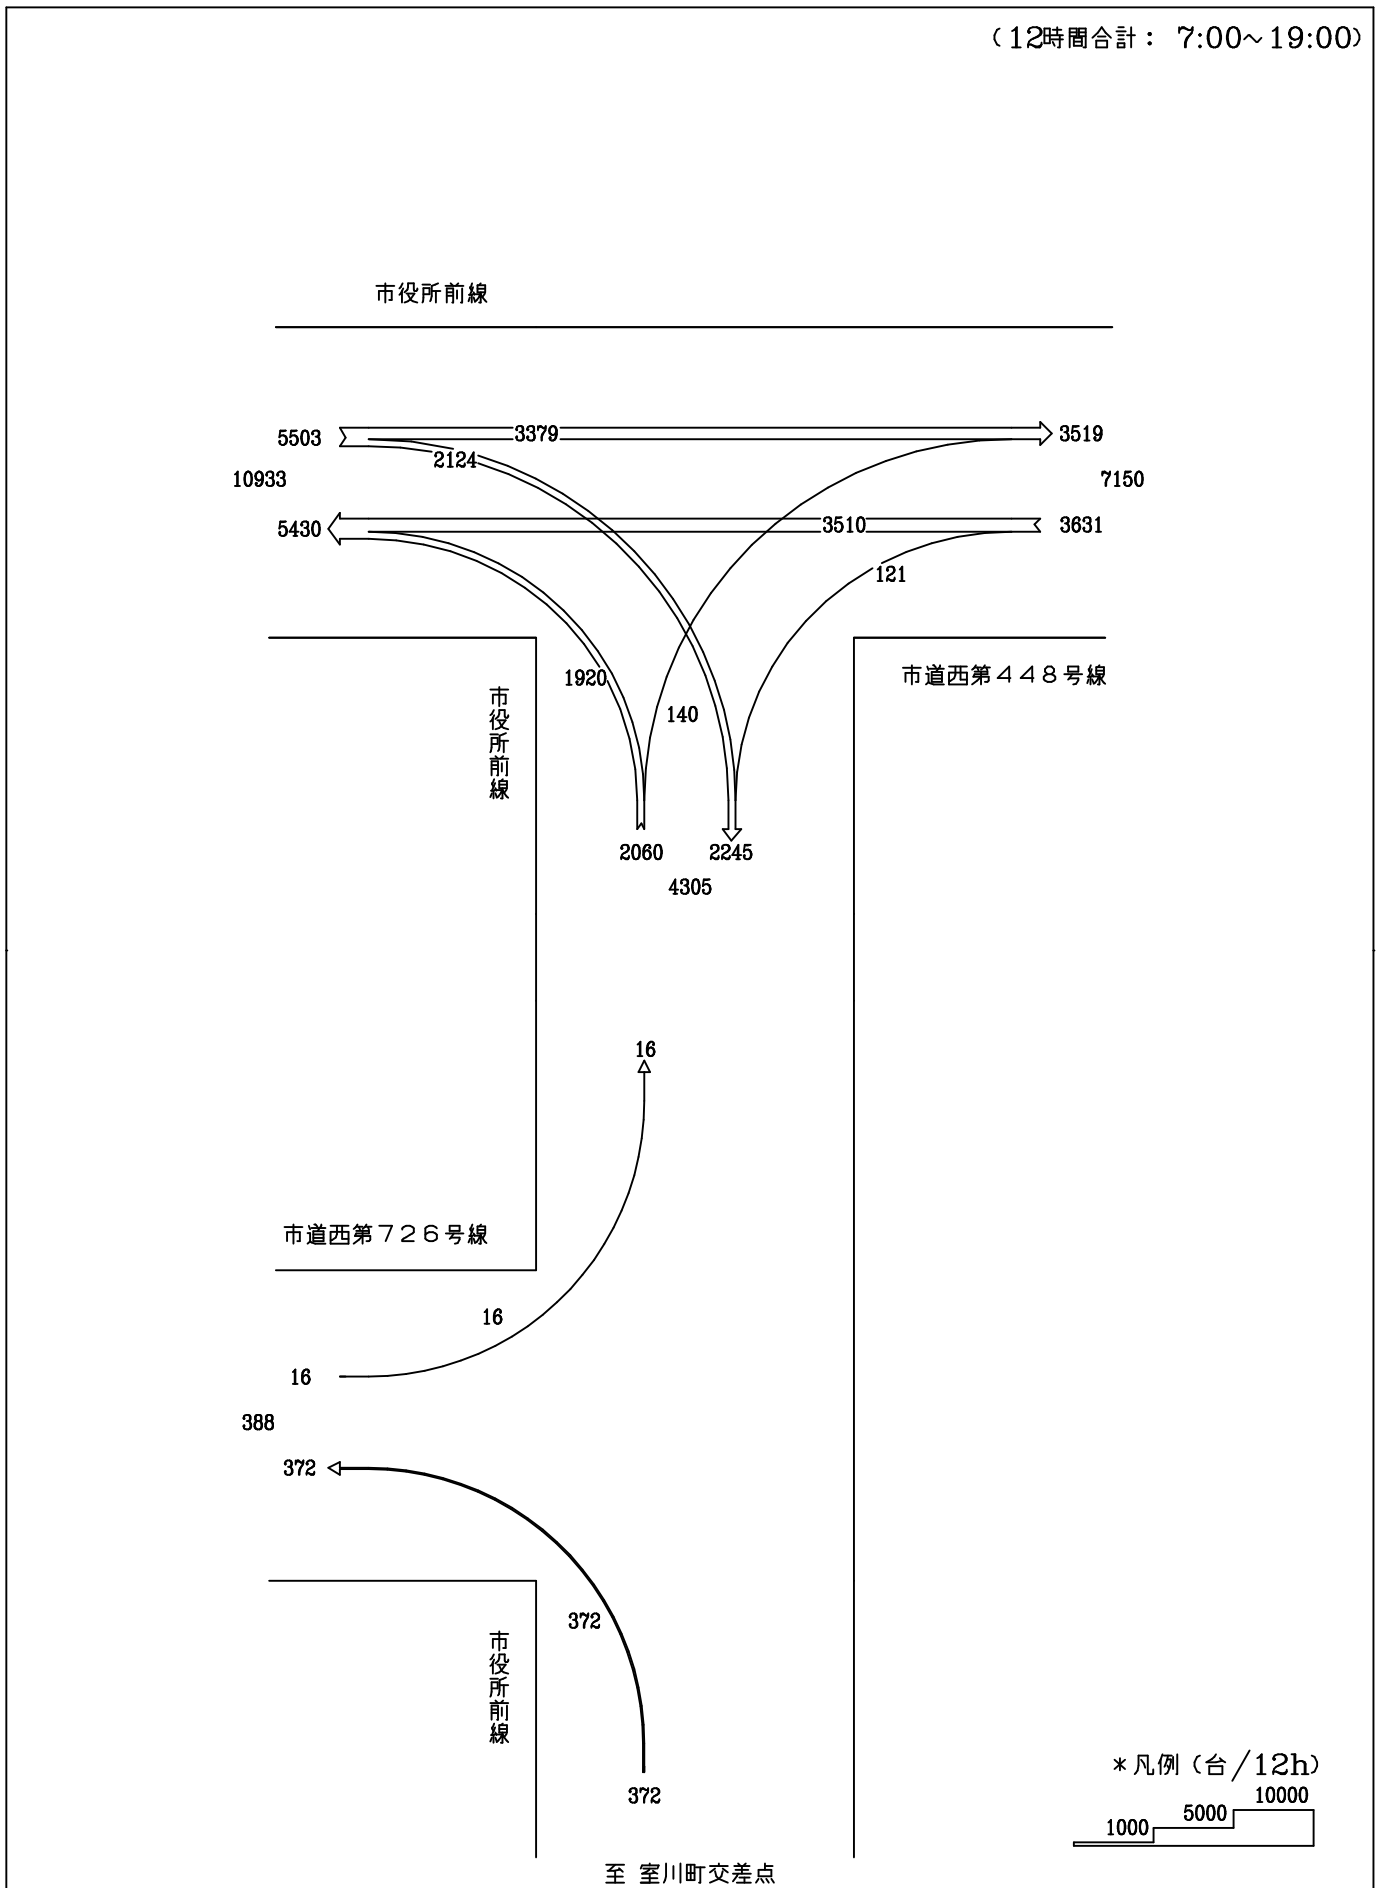
調査地点 : No.24 市役所前線 / 市道西第448号線  
 調査年月日 : 平成27年10月27日(火) 天候:晴れ一時雨

(12時間合計 : 7:00~19:00)

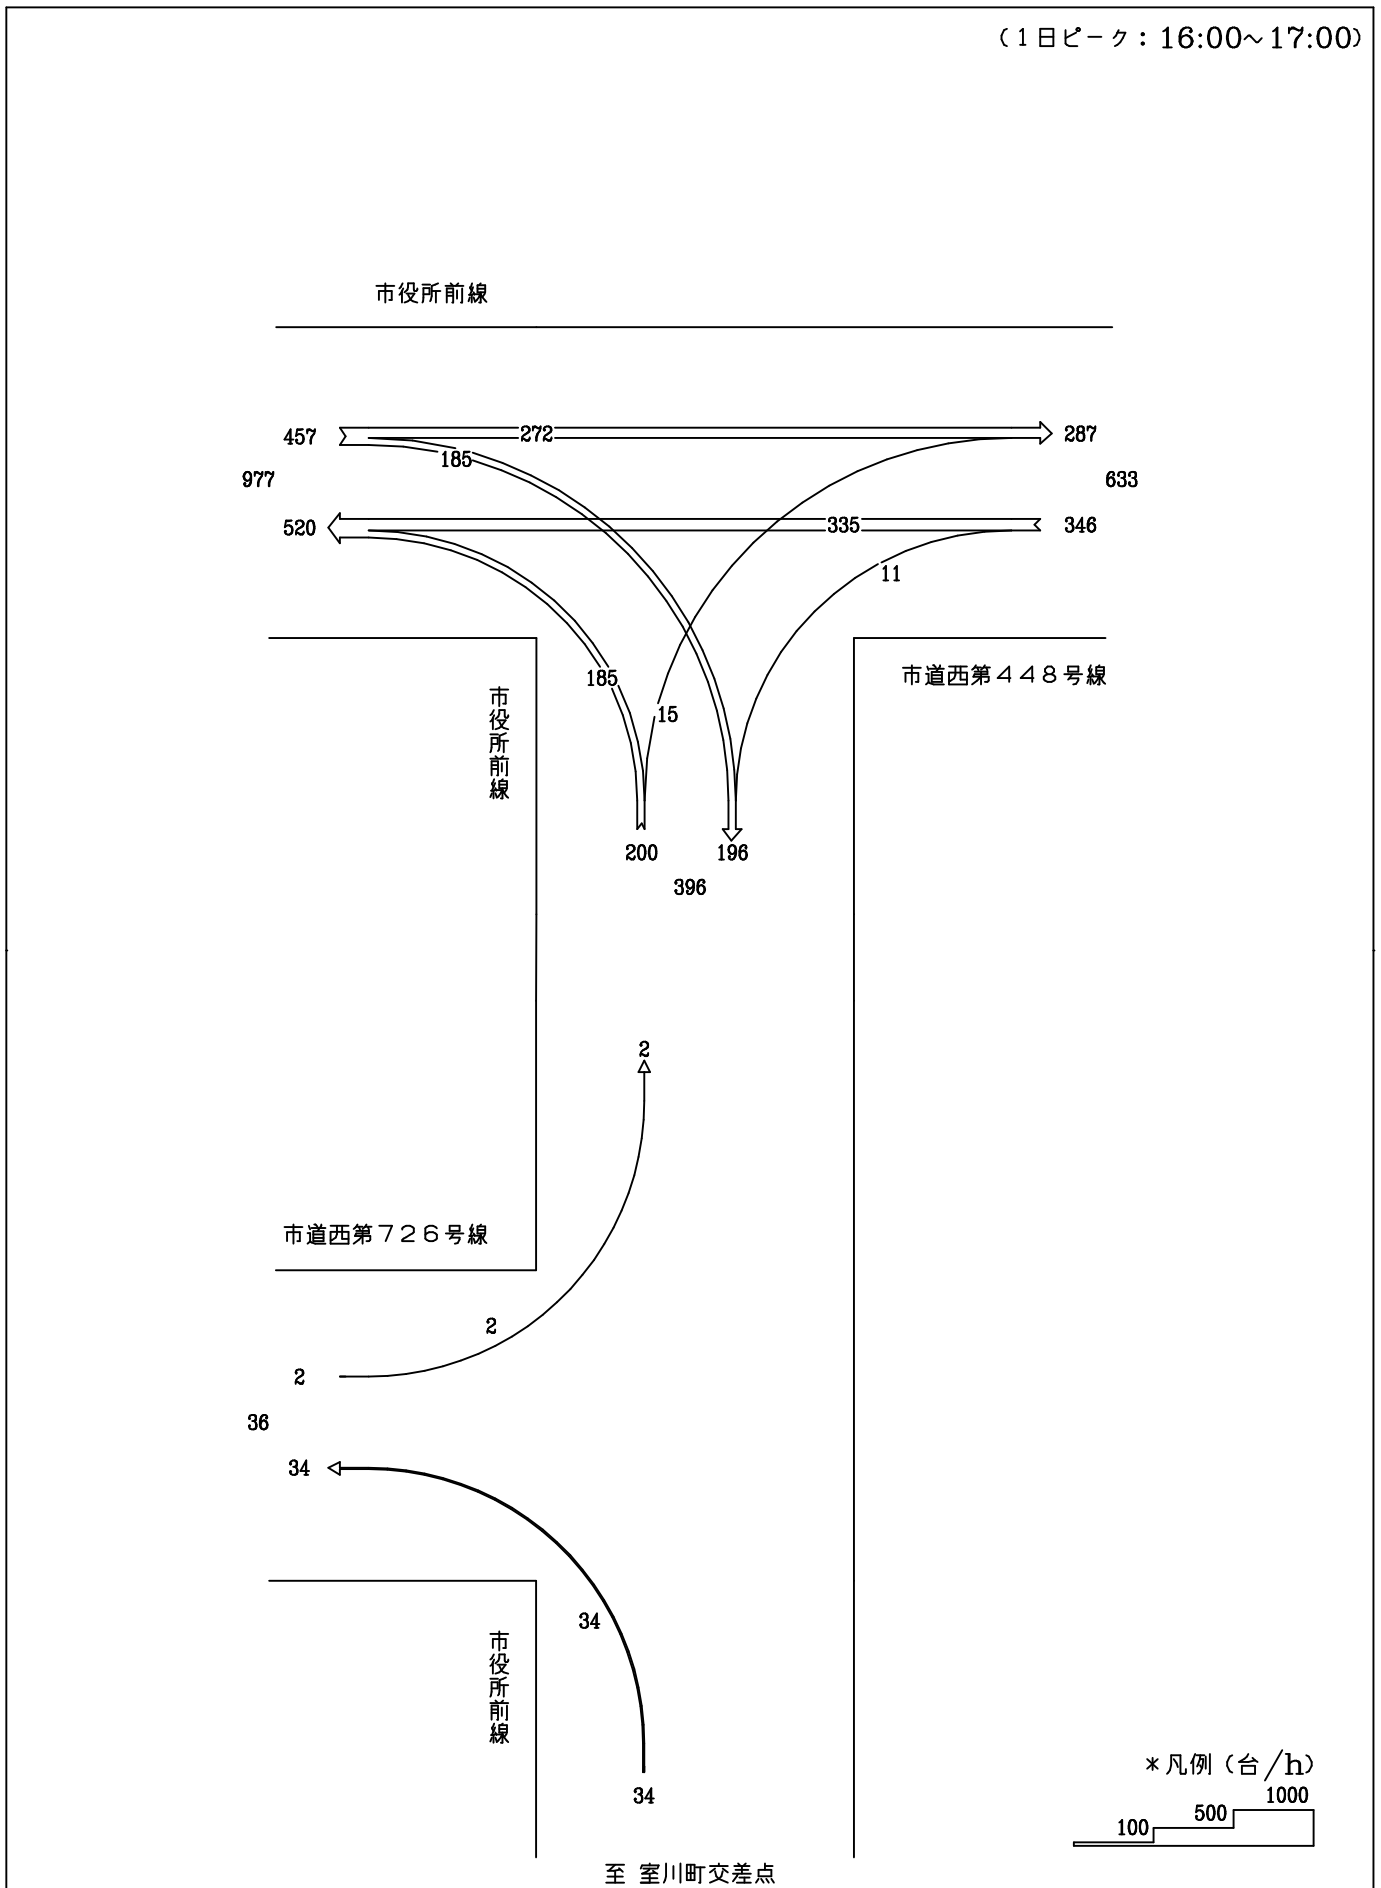
調査地点 : No.24 市役所前線 / 市道西第448号線  
 調査年月日 : 平成27年10月27日(火) 天候:晴れ一時雨

(1日ピーク: 16:00~17:00)

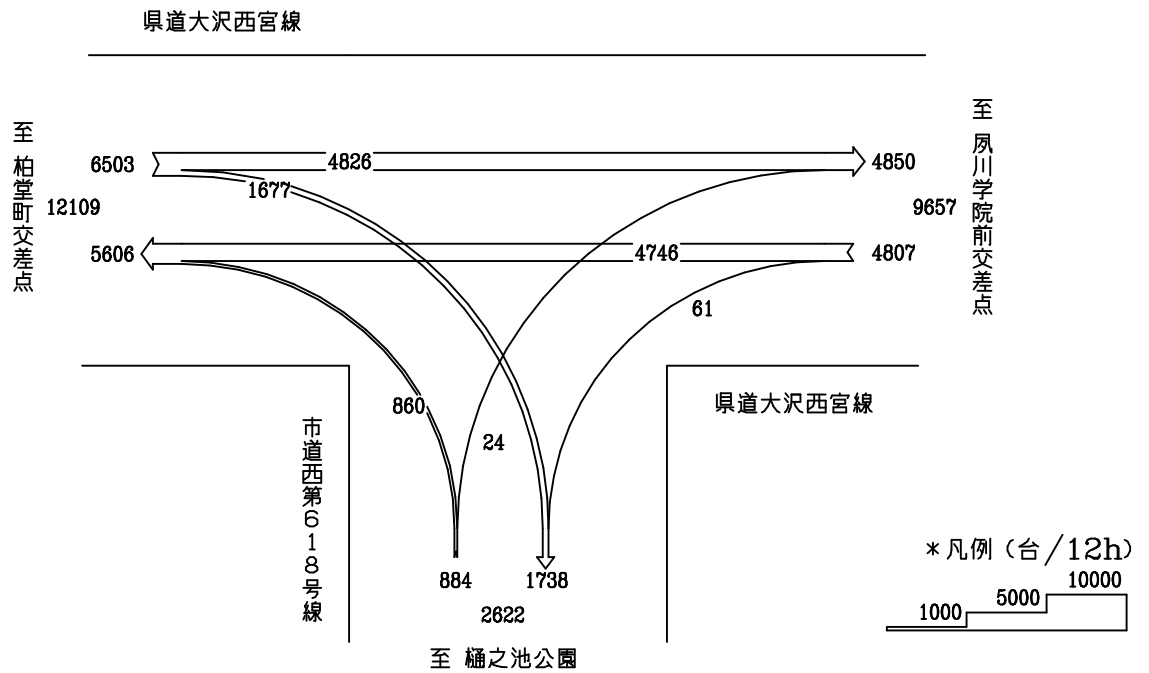
調査地点 : No.26 大沢西宮線 / 市道西第618号線  
 調査年月日 : 平成27年10月27日(火) 天候:晴れ一時雨

(12時間合計: 7:00~19:00)

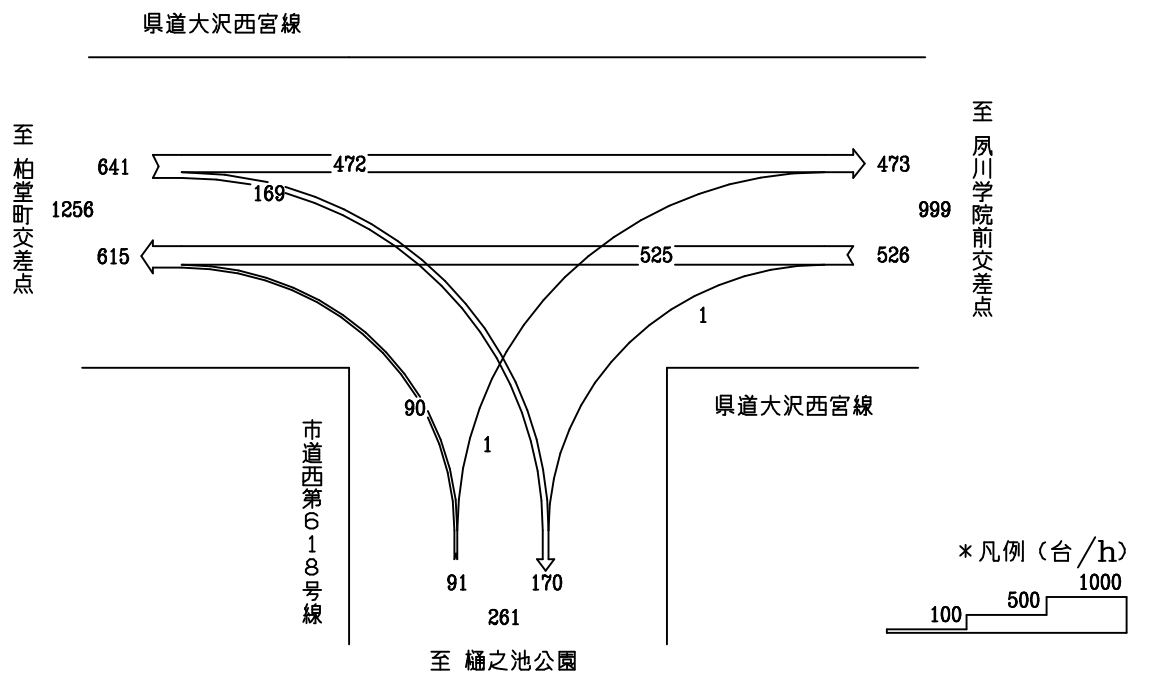
(1日ピーク: 7:00~8:00)
