自動車交通流動図

調査地点 : No.1 国道2号線 / 中津浜線
 調査年月日 : 令和3年10月12日 (火) 天候 : 曇り

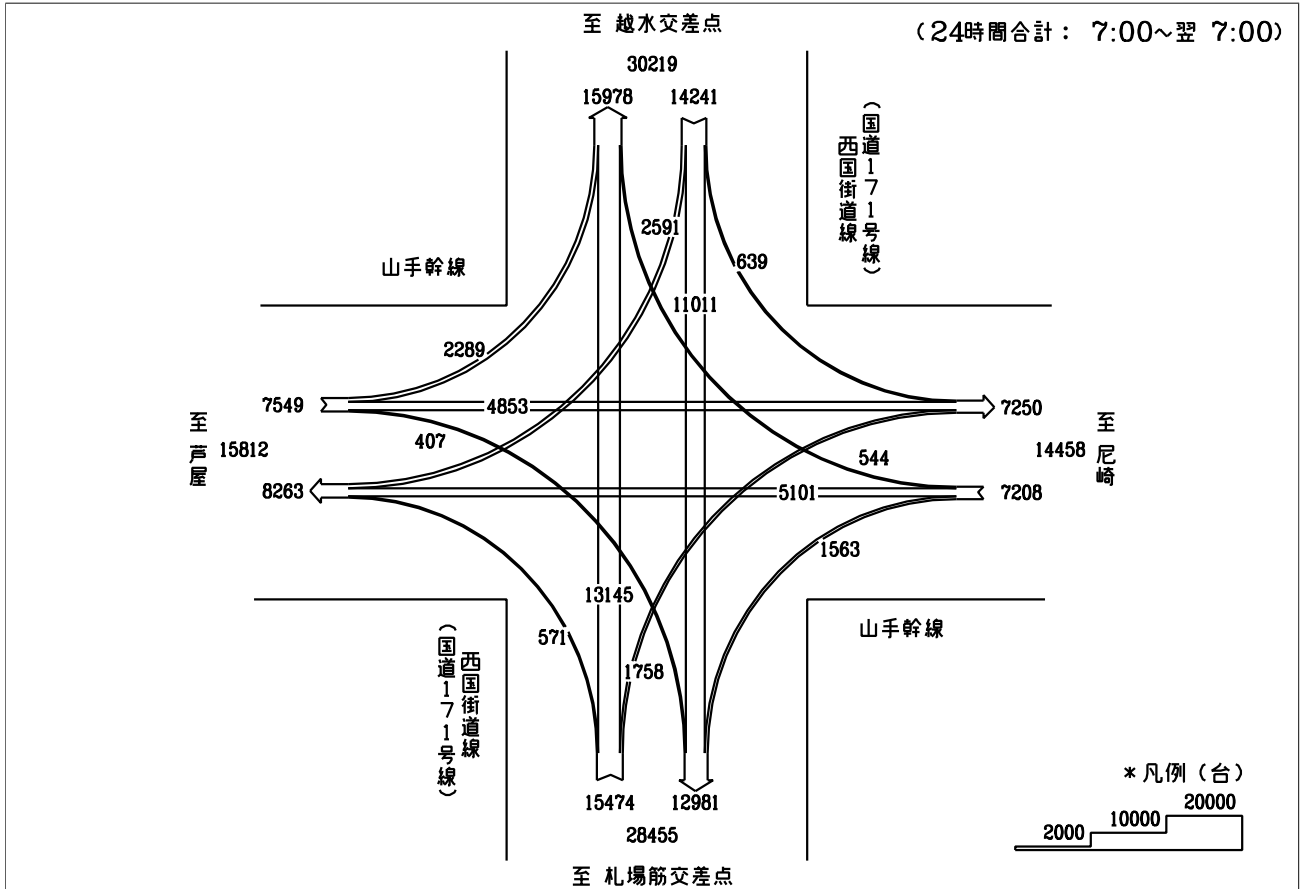
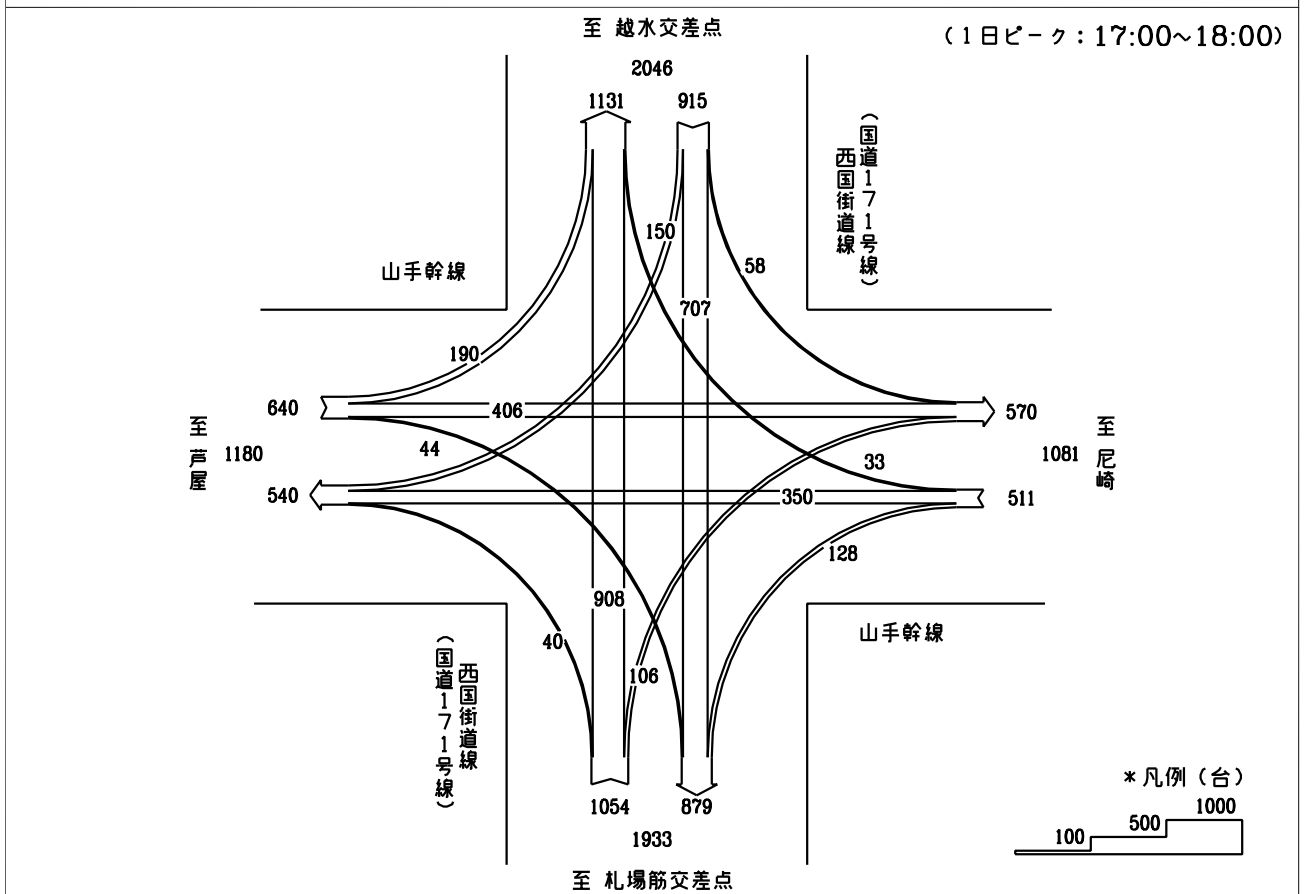
自動車交通流動図

調査地点 : No.2 西国街道線 / 山手幹線
 調査年月日 : 令和3年10月12日 (火) 天候 : 曇り

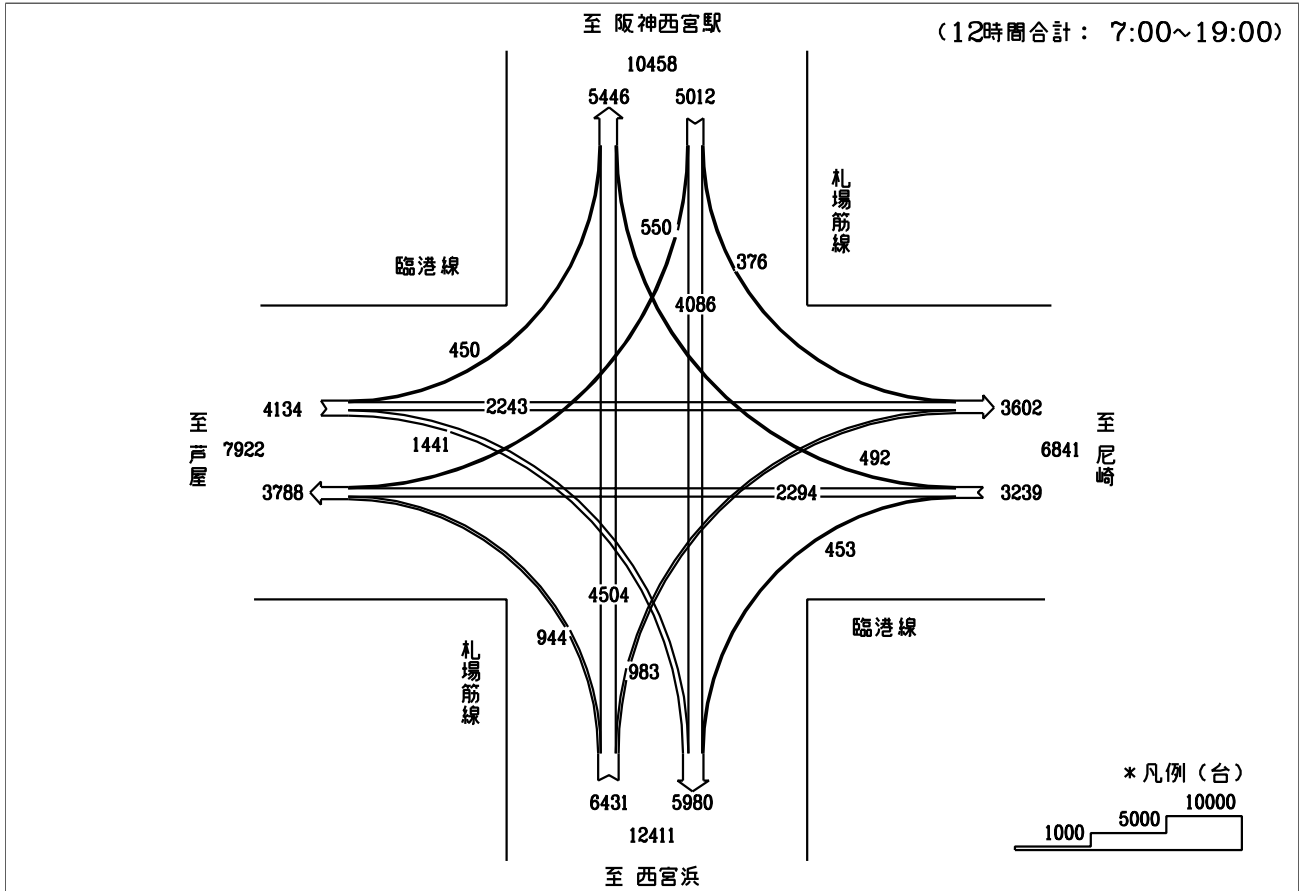
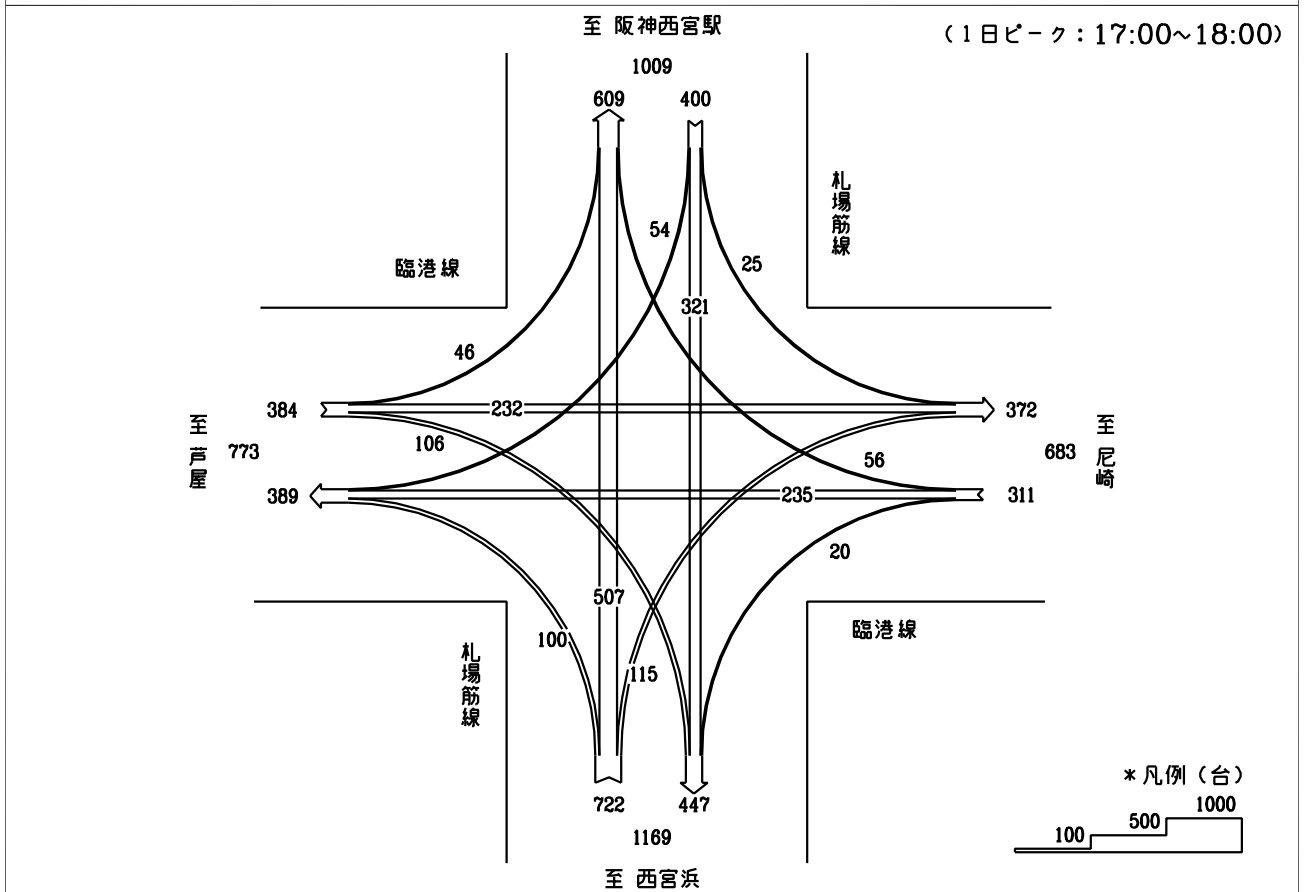
自動車交通流動図

調査地点 : No.3 札幌筋線/臨港線
 調査年月日 : 令和3年10月12日(火) 天候:曇り

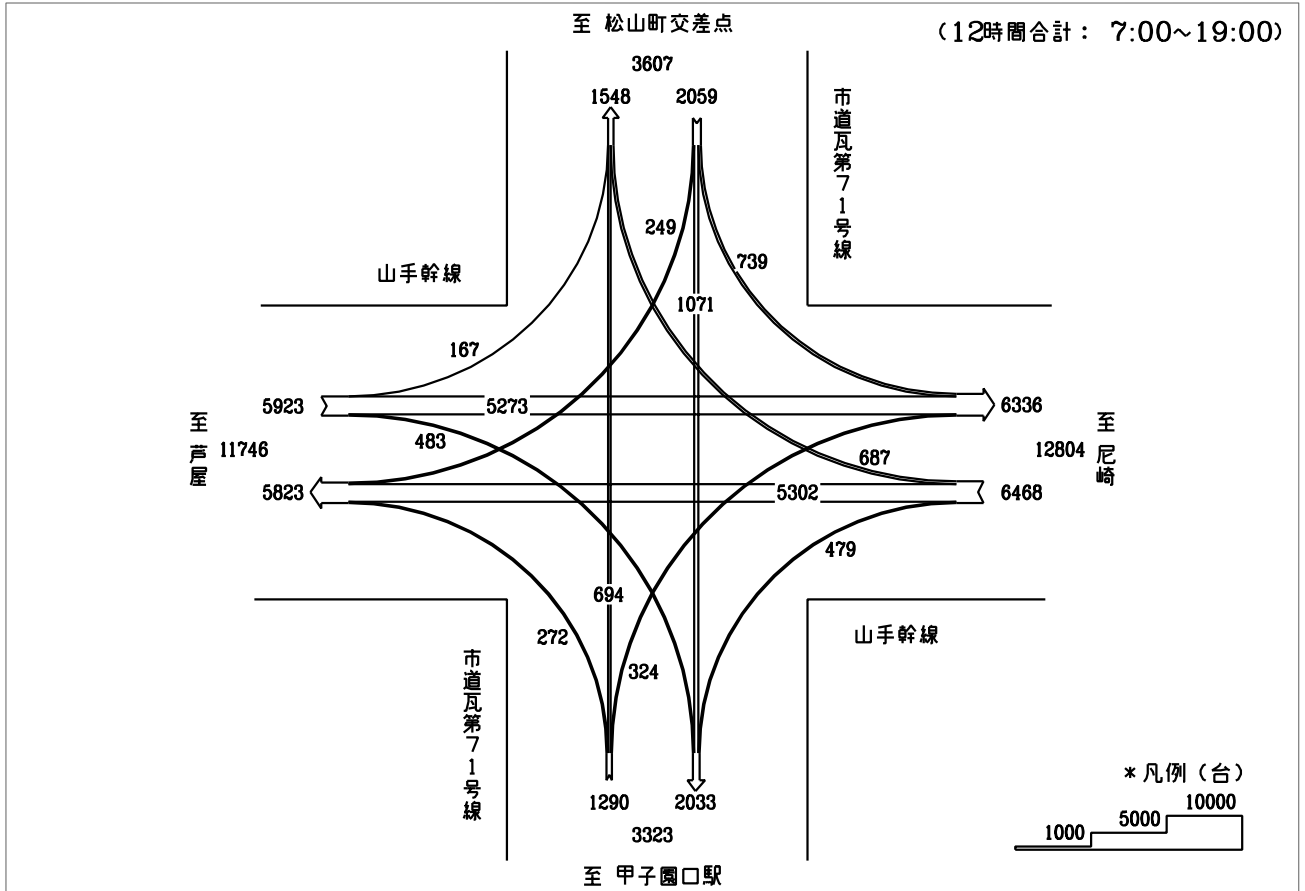
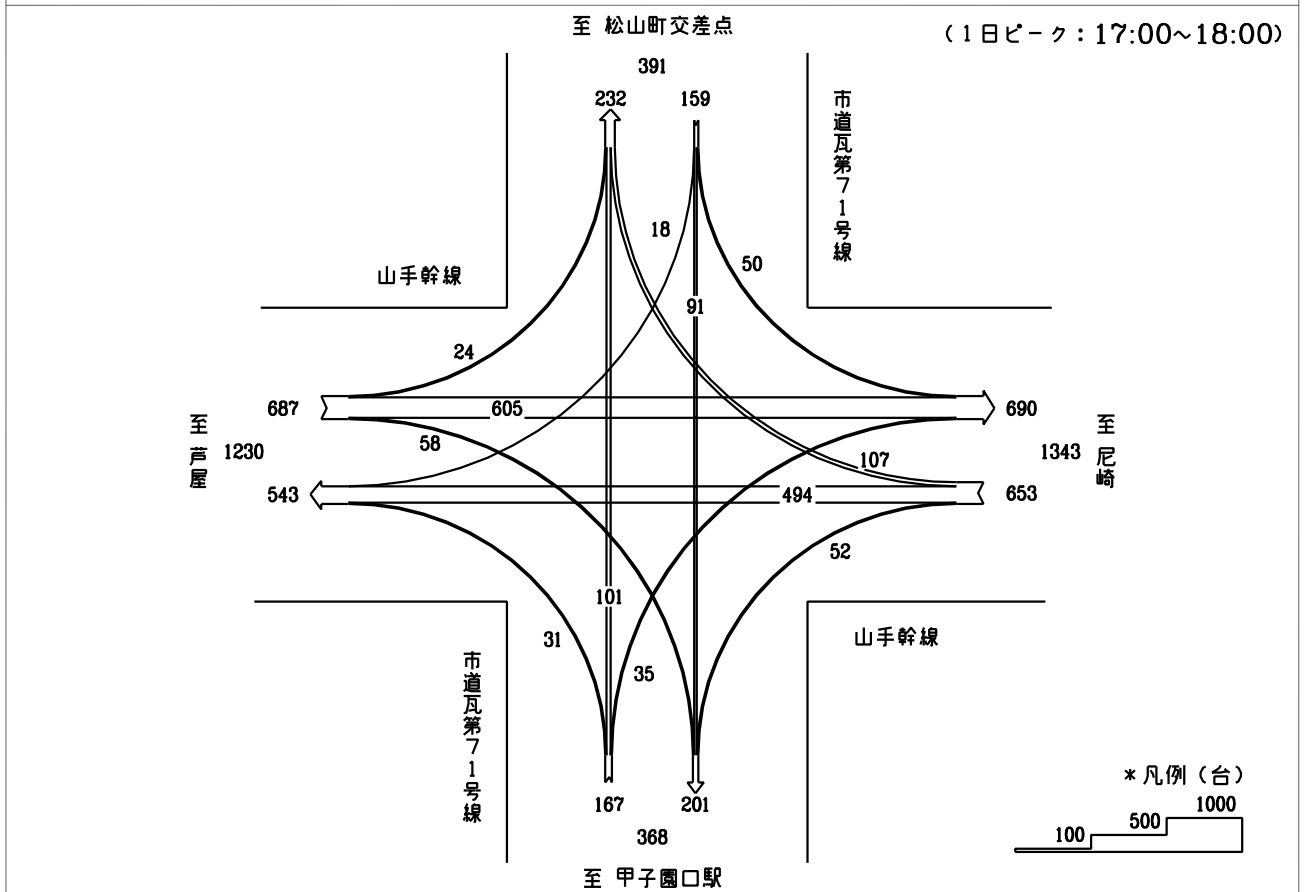
自動車交通流動図

調査地点 : No.4 山手幹線ノ市道瓦71号線
 調査年月日 : 令和3年10月12日(火) 天候:曇り

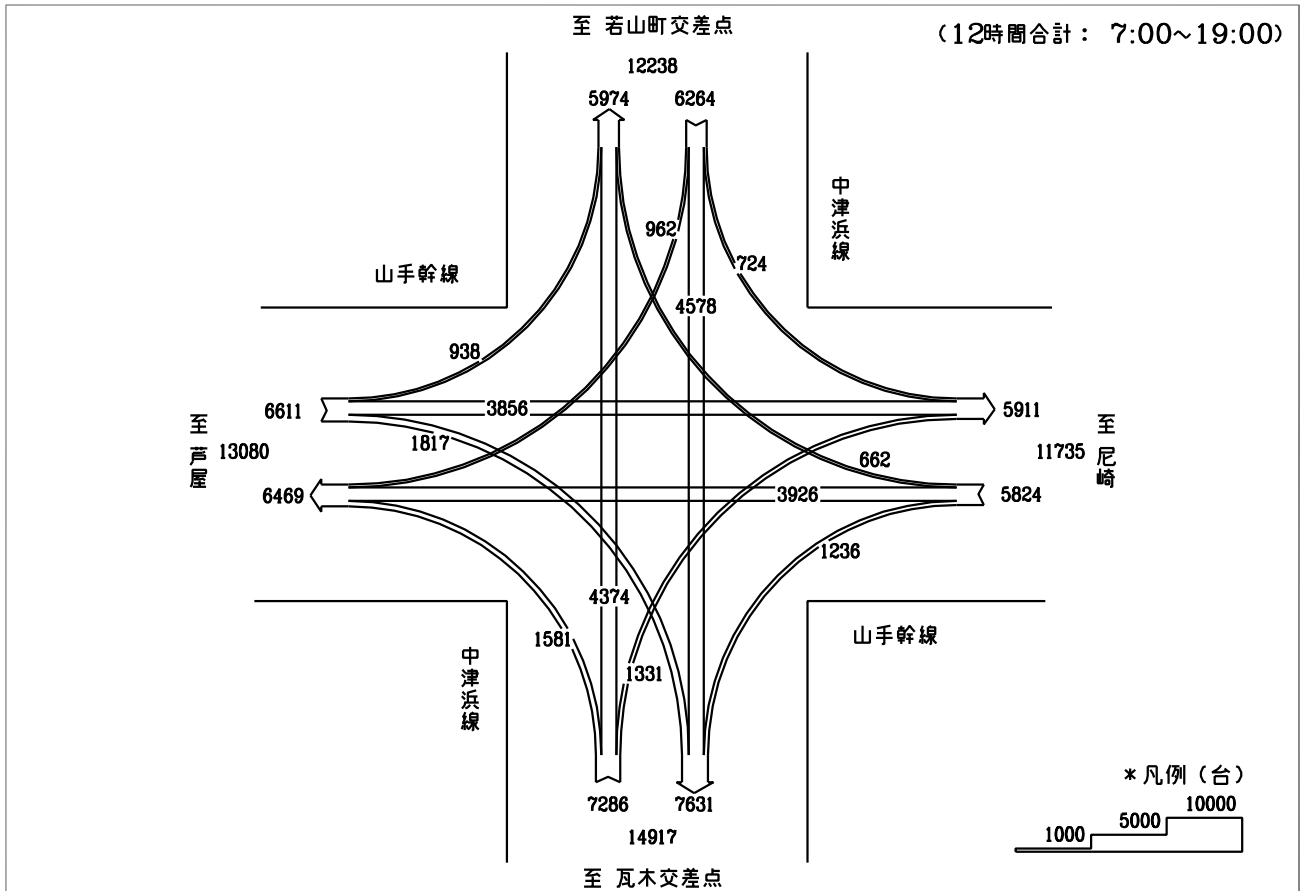
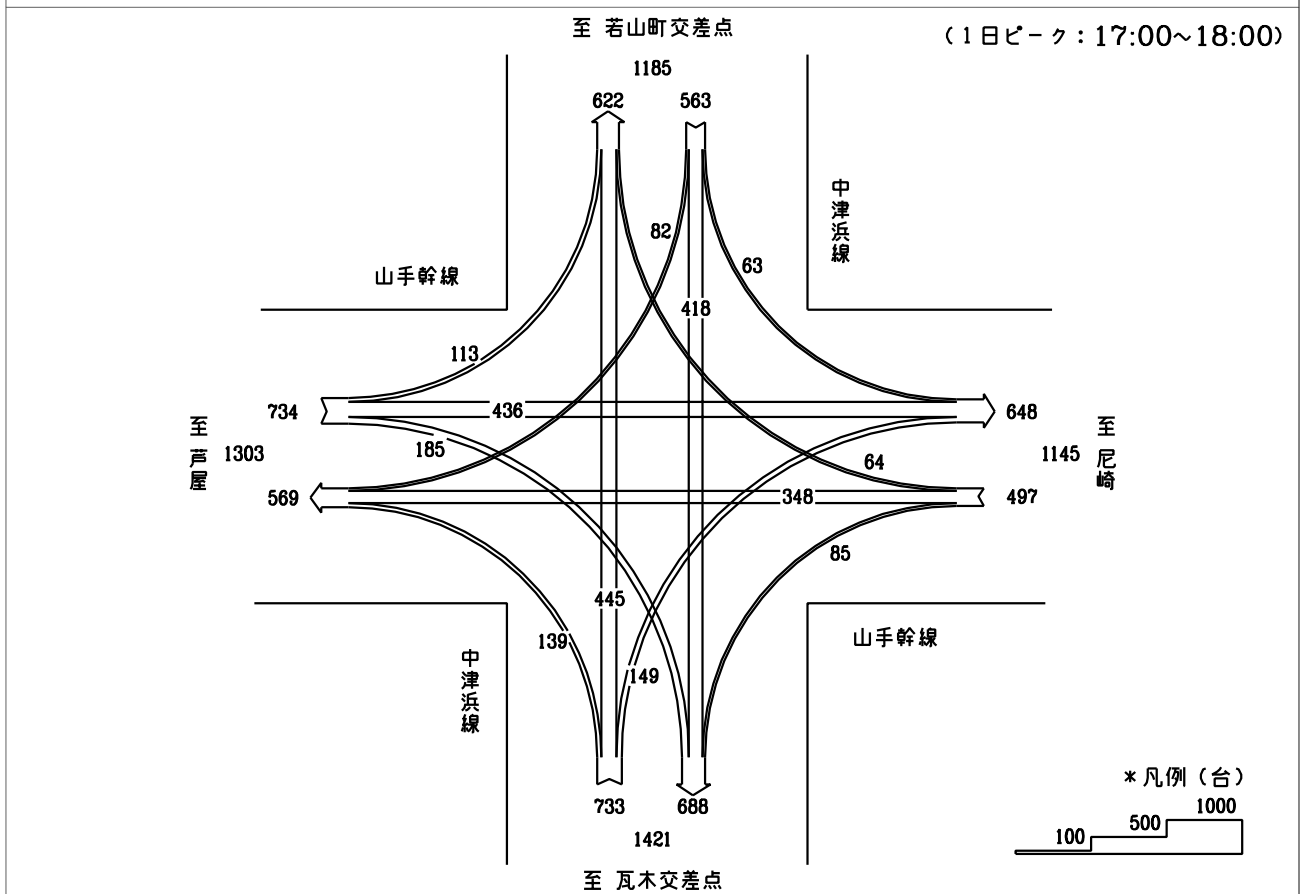
自動車交通流動図

調査地点 : No.5 山手幹線 / 中津浜線
 調査年月日 : 令和3年10月12日(火) 天候 : 曇り

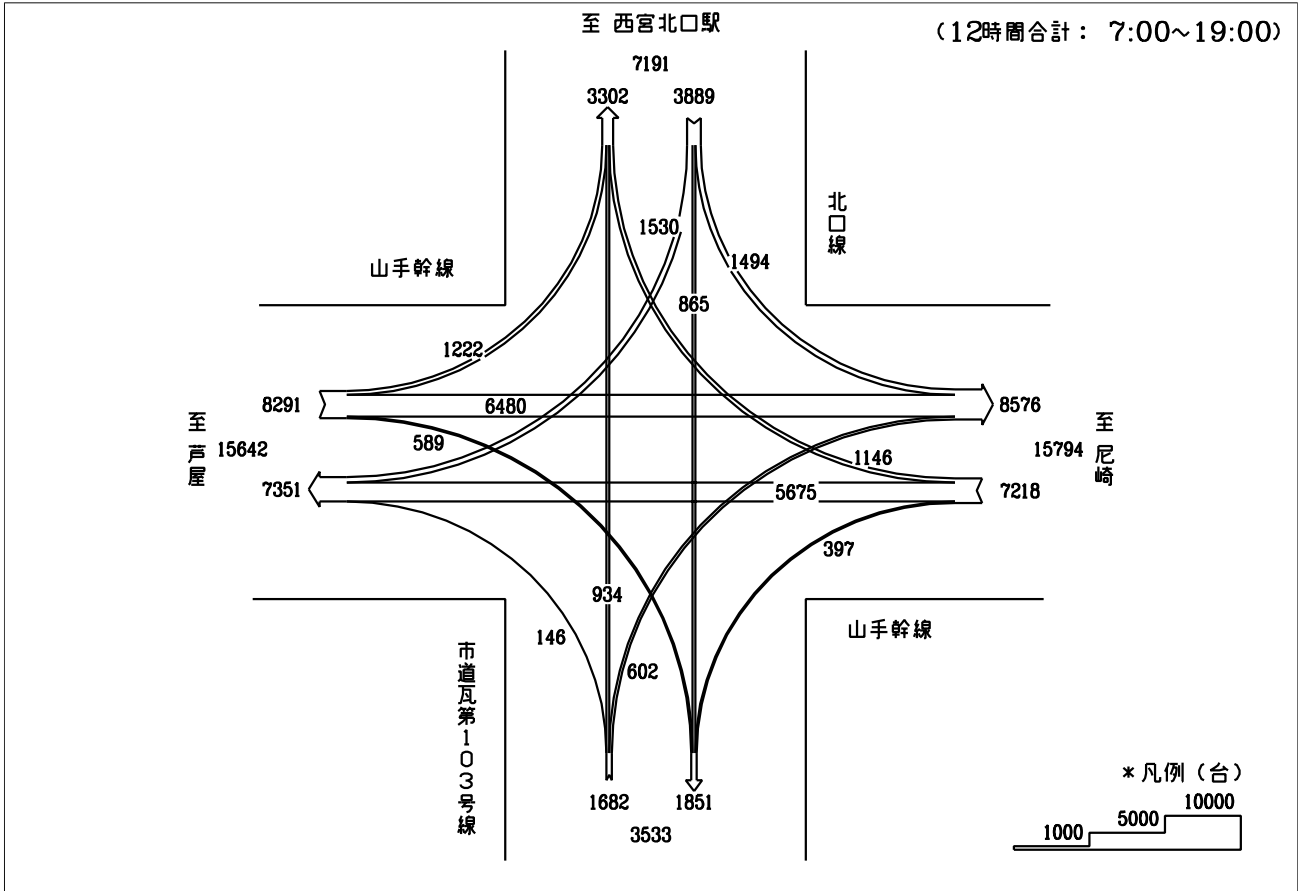
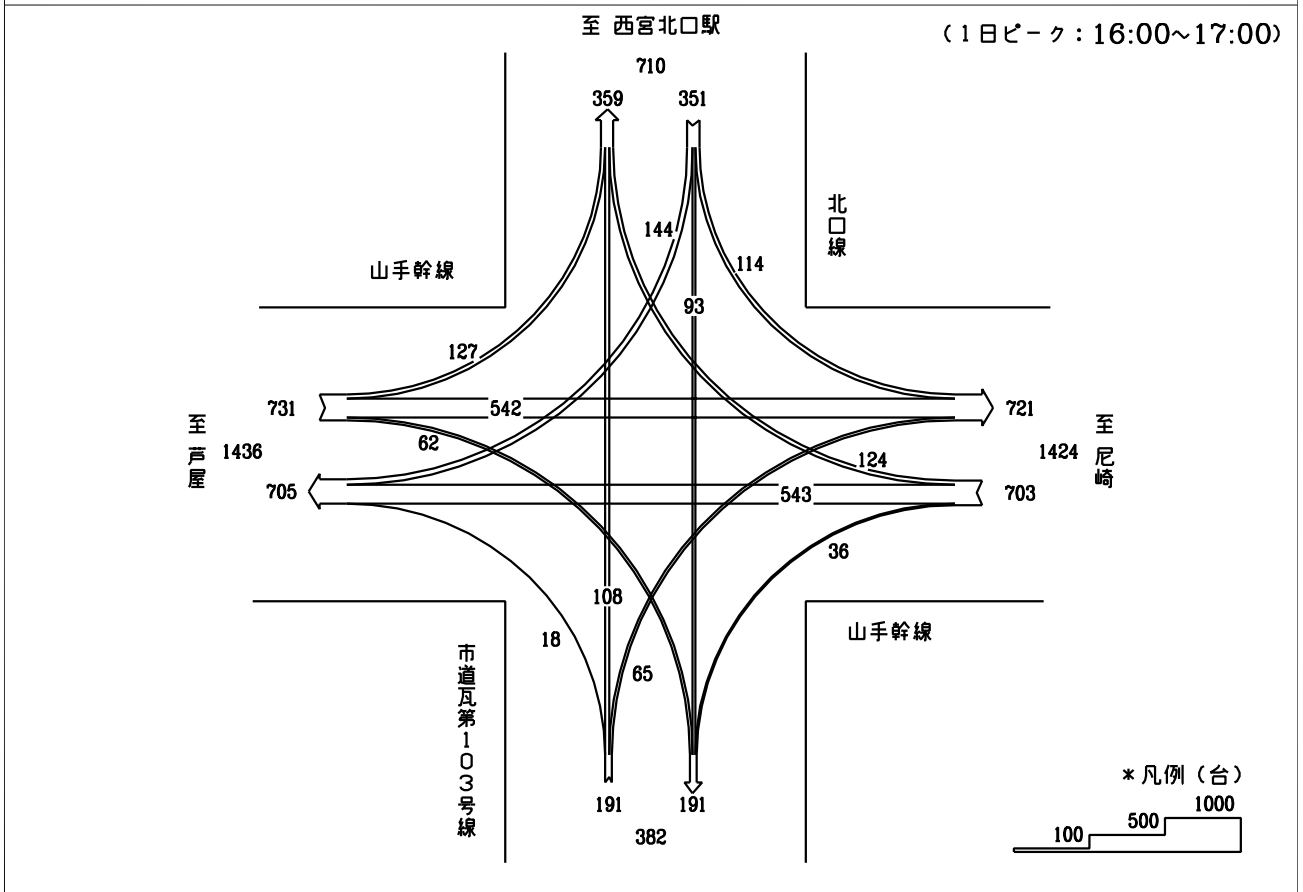
自動車交通流動図

調査地点 : No.6 山手幹線/北口線/瓦第103号線
 調査年月日 : 令和3年10月12日(火) 天候:曇り

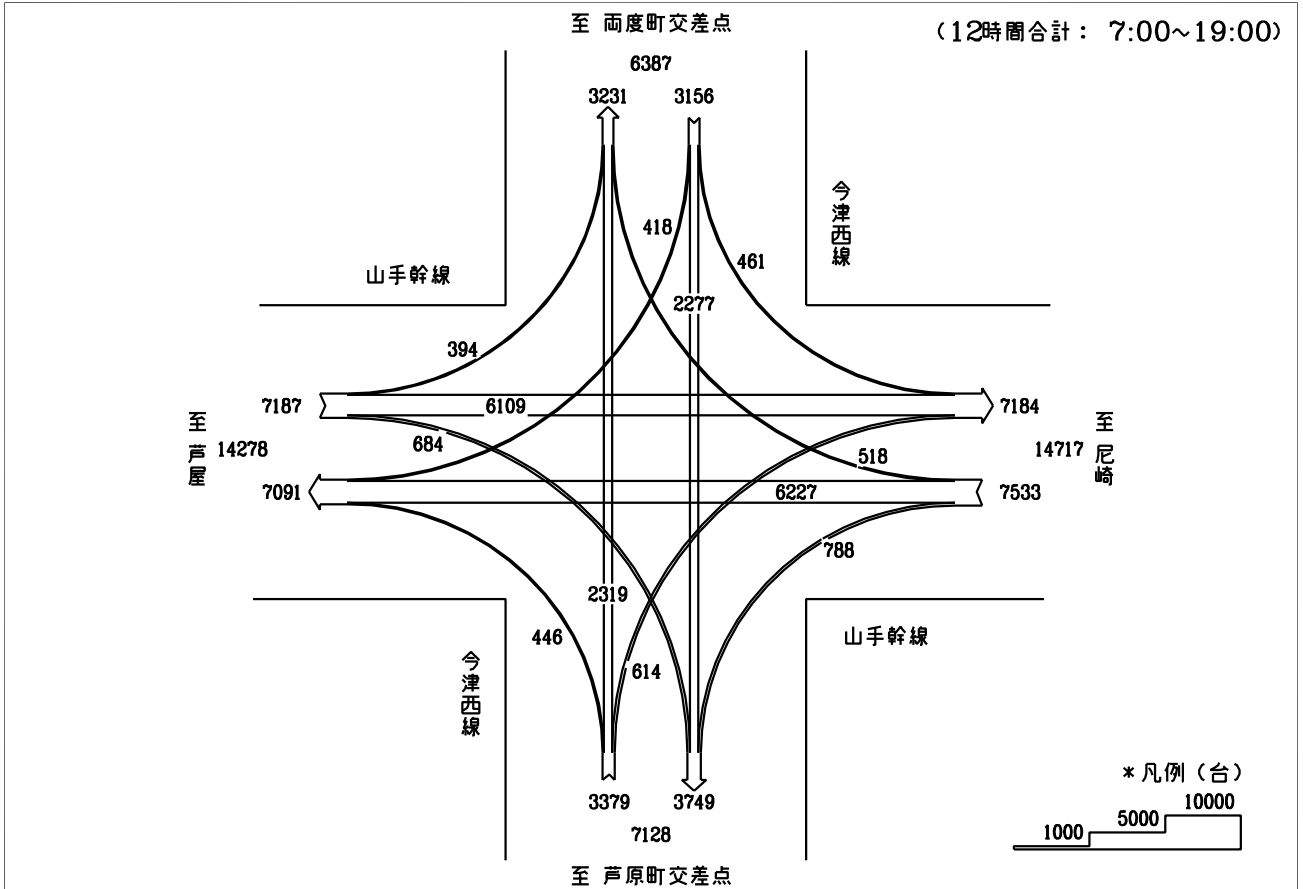
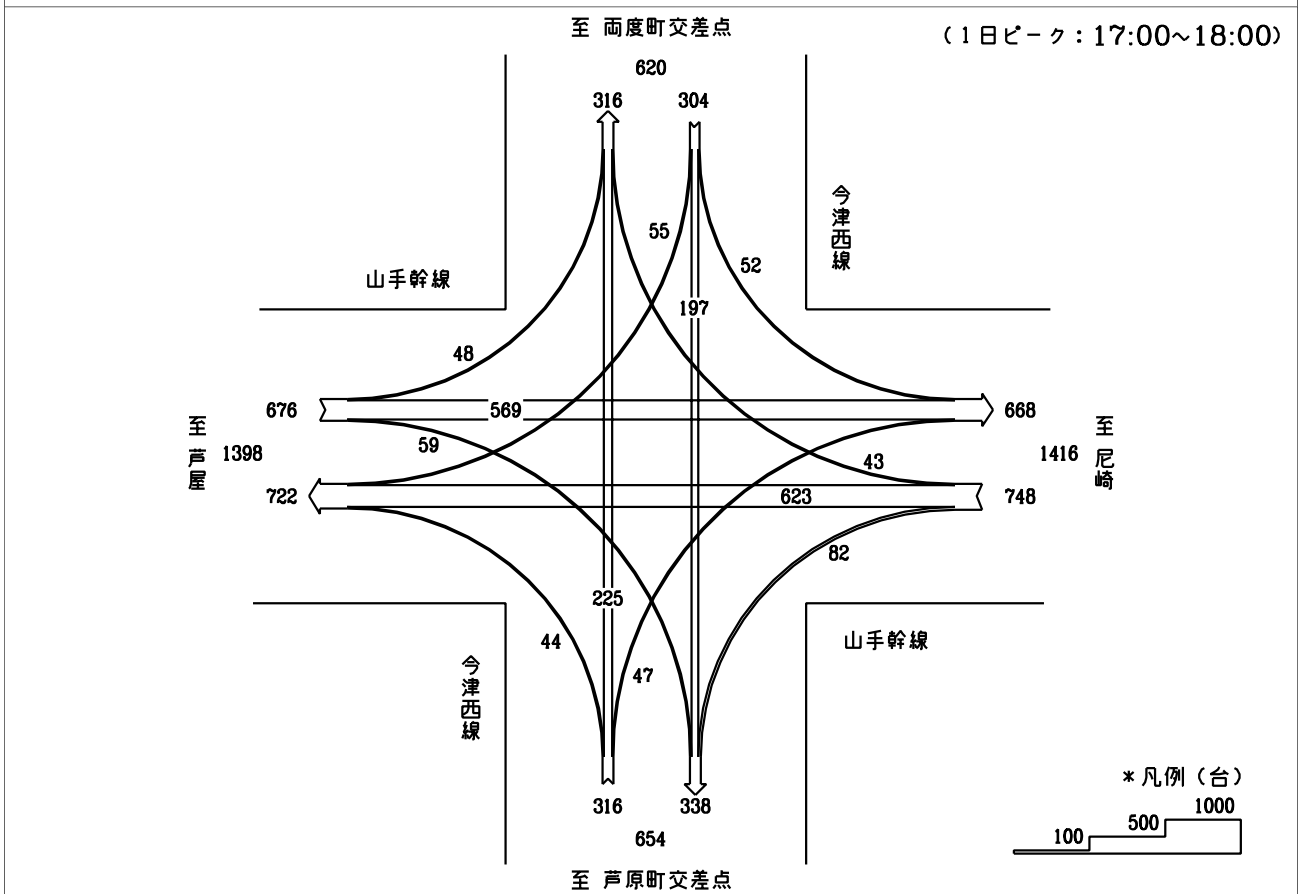
自動車交通流動図

調査地点 : No.7 山手幹線/今津西線
 調査年月日 : 令和3年10月12日(火) 天候:曇り

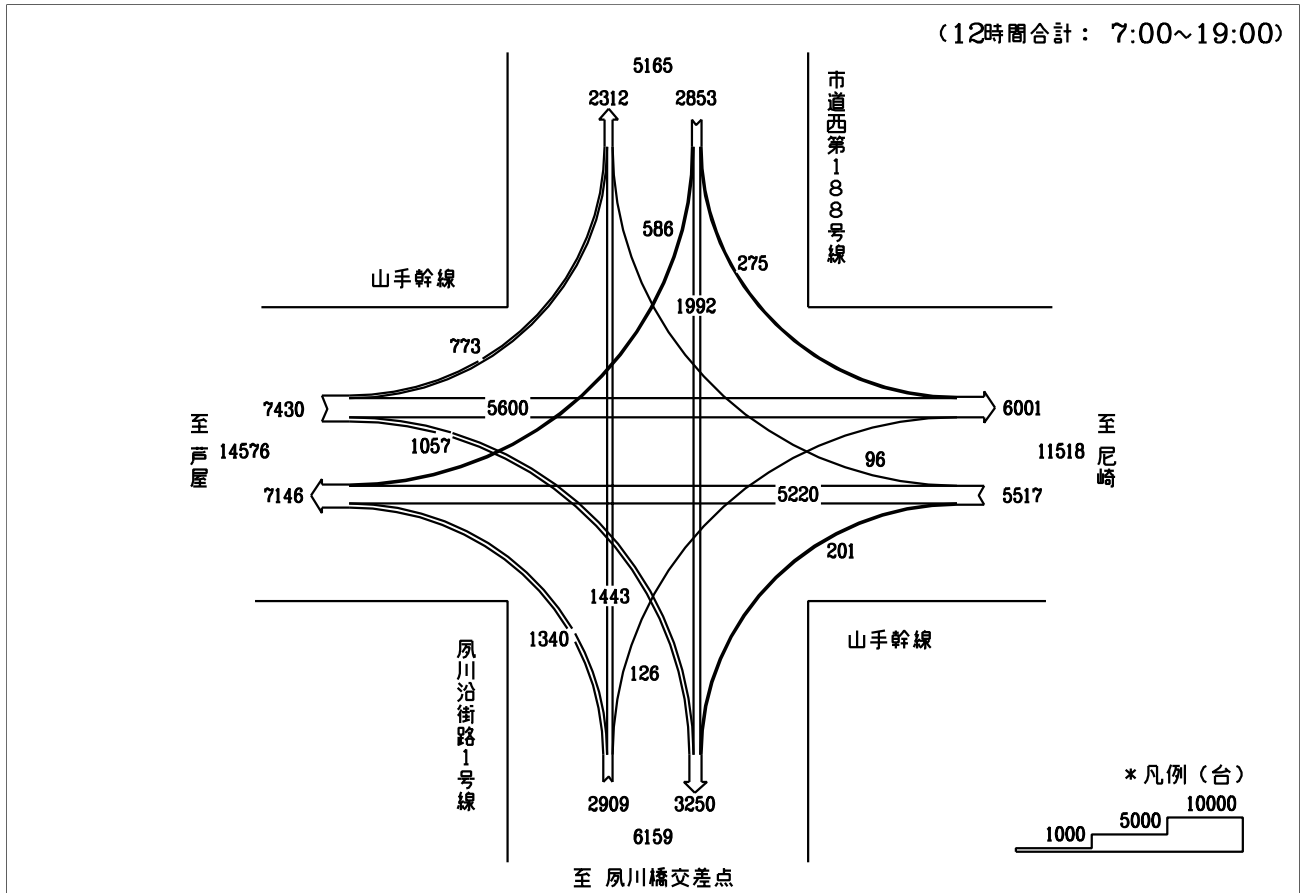
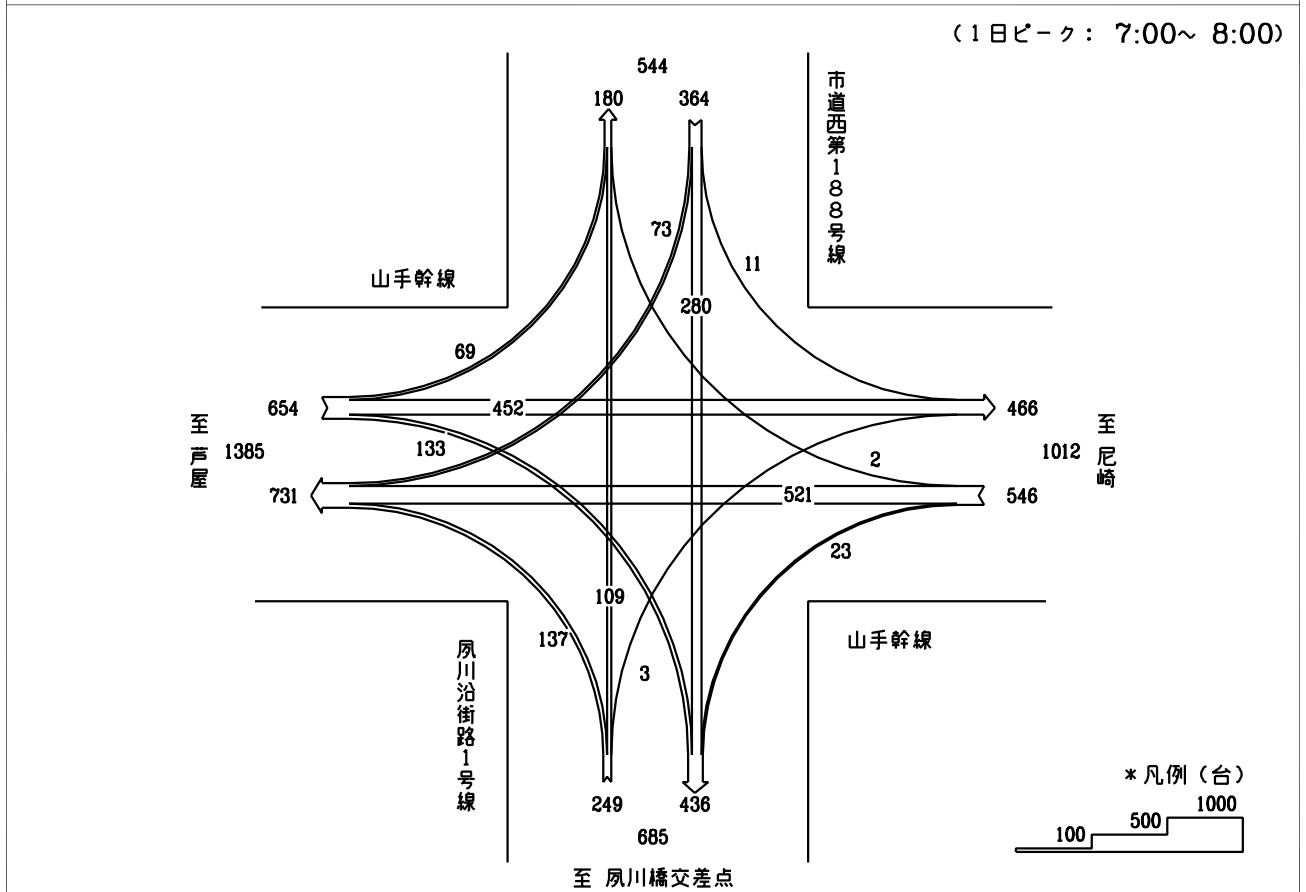
自動車交通流動図

調査地点 : No.8 山手幹線 / 夙川沿街路
 調査年月日 : 令和3年10月12日 (火) 天候 : 曇り

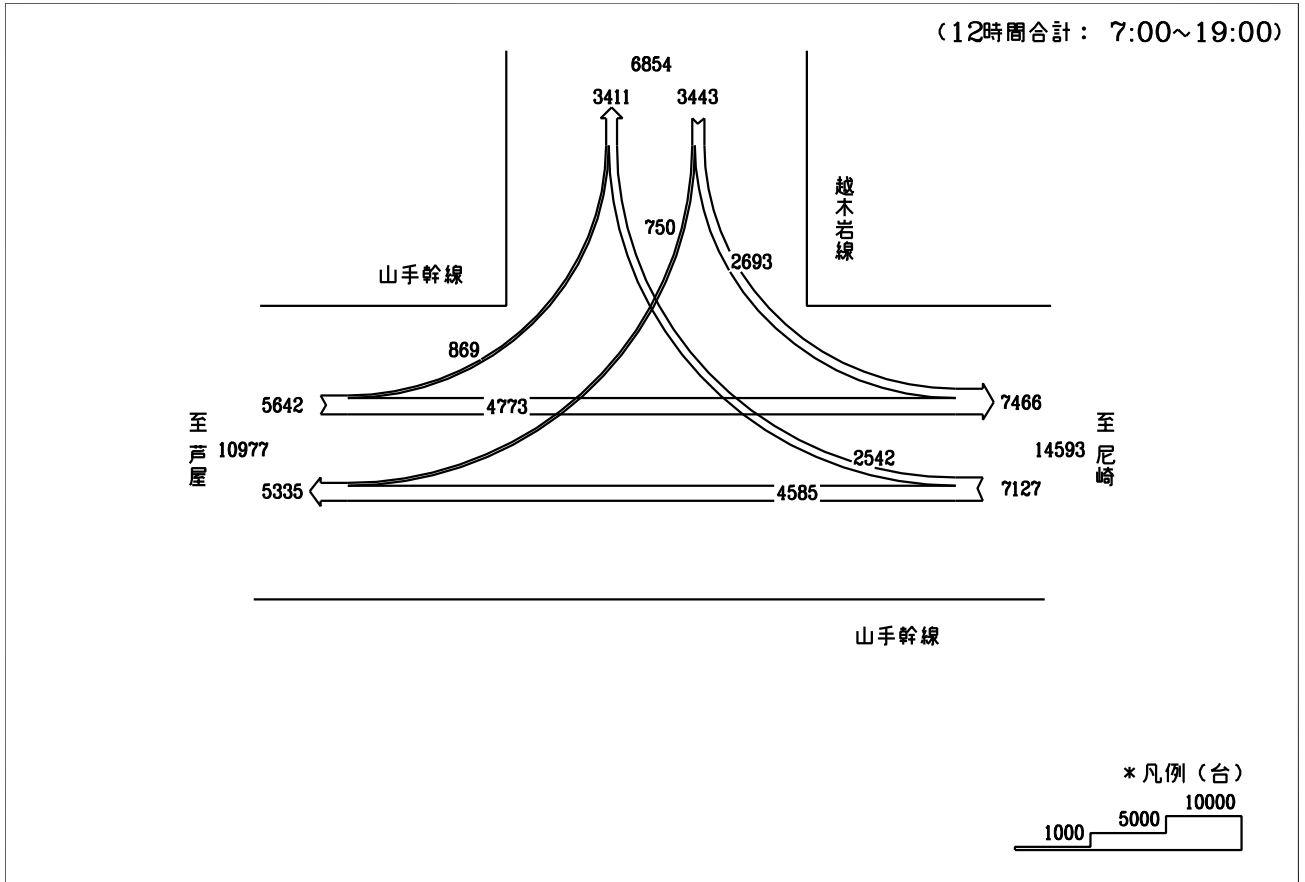
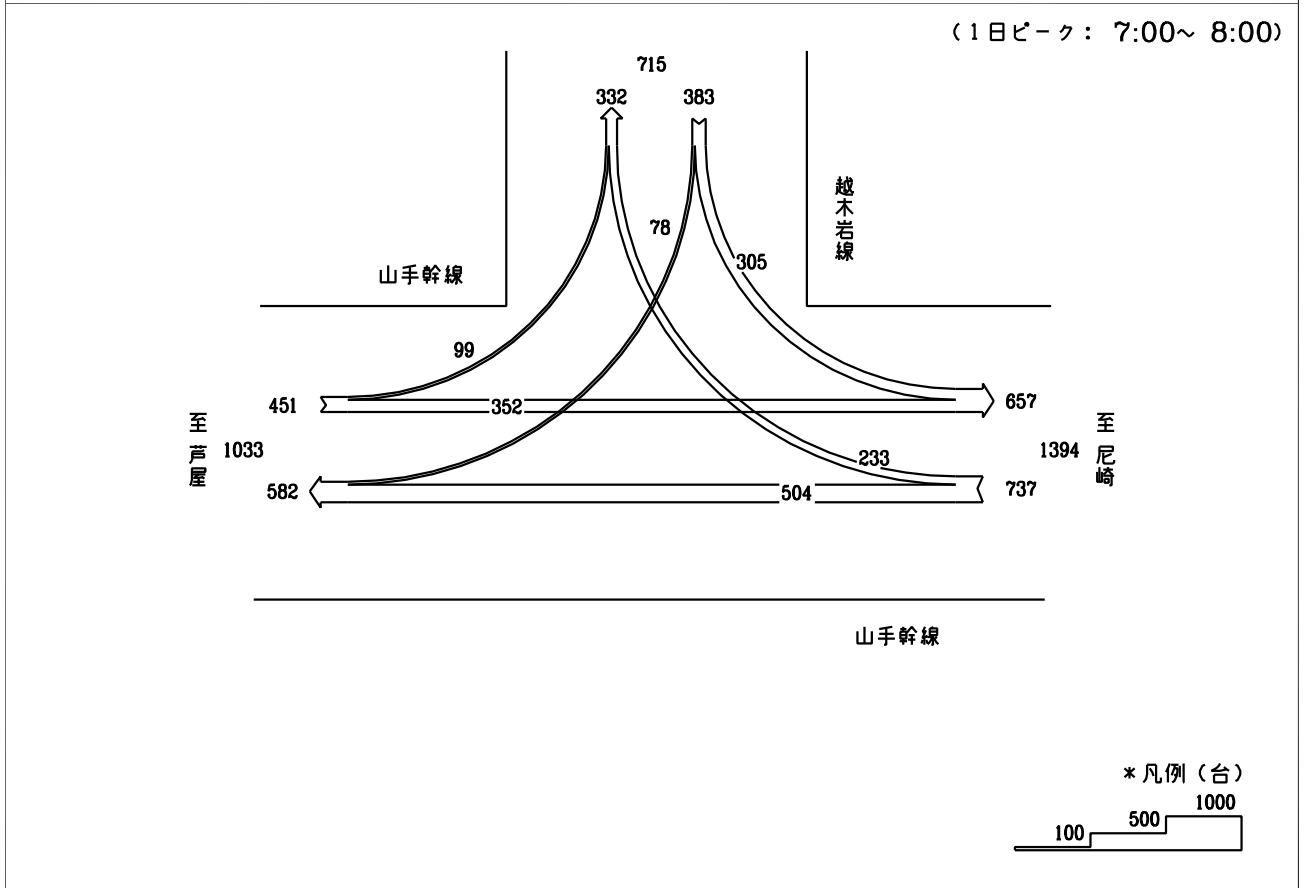
自動車交通流動図

調査地点 : No.9 山手幹線 / 越木岩線
 調査年月日 : 令和3年10月12日(火) 天候 : 曇り

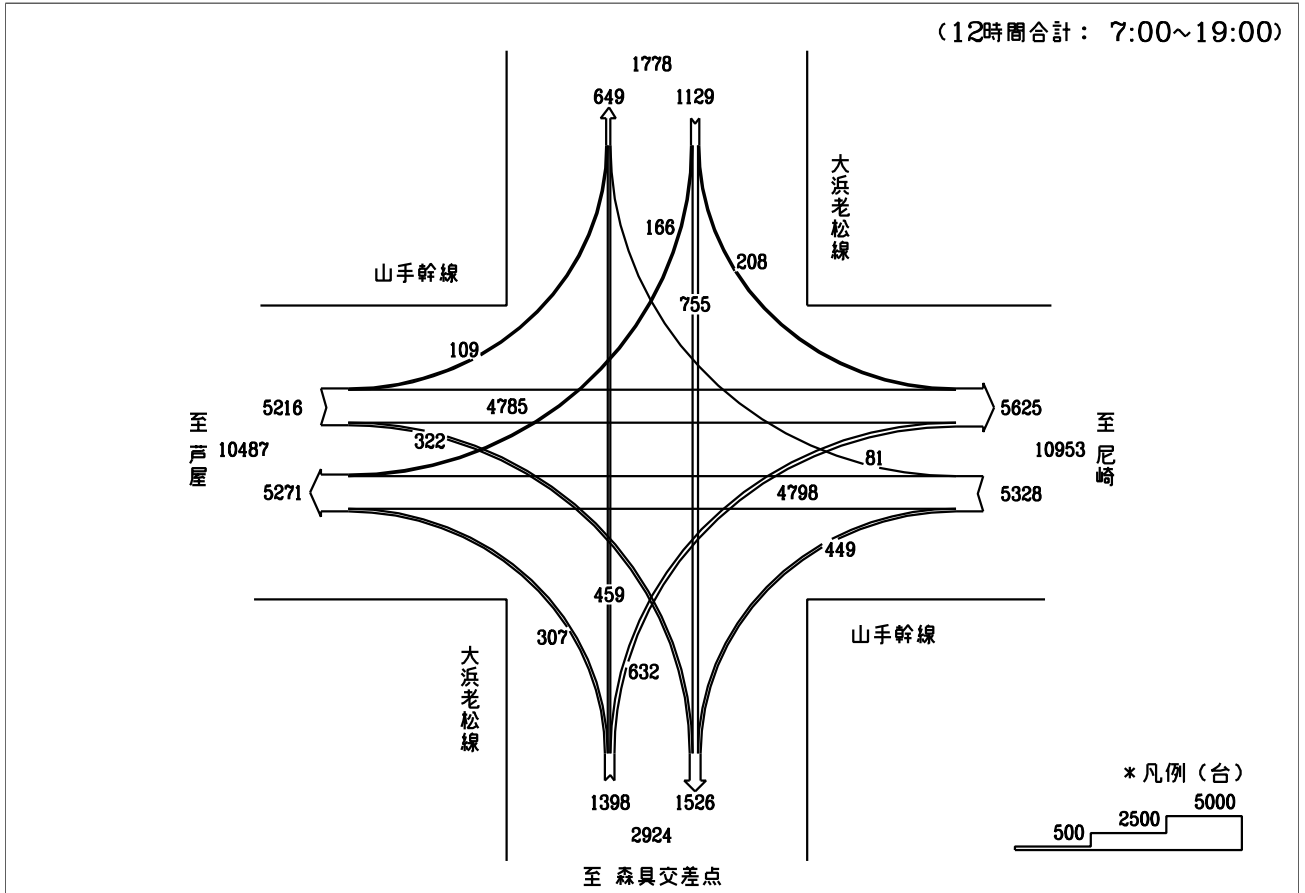
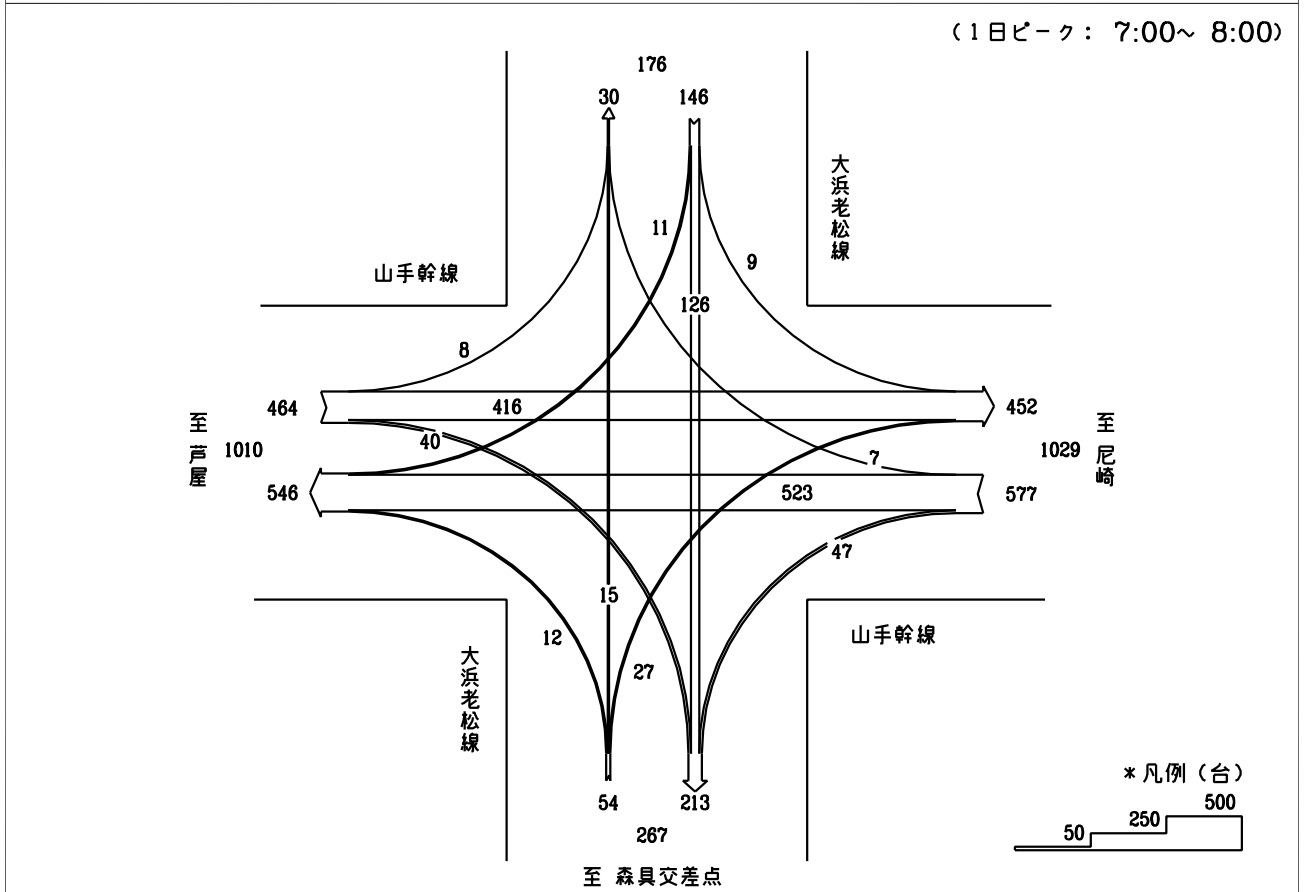
自動車交通流動図

調査地点 : No.10 山手幹線/大浜老松線
 調査年月日 : 令和3年10月12日(火) 天候 : 曇り

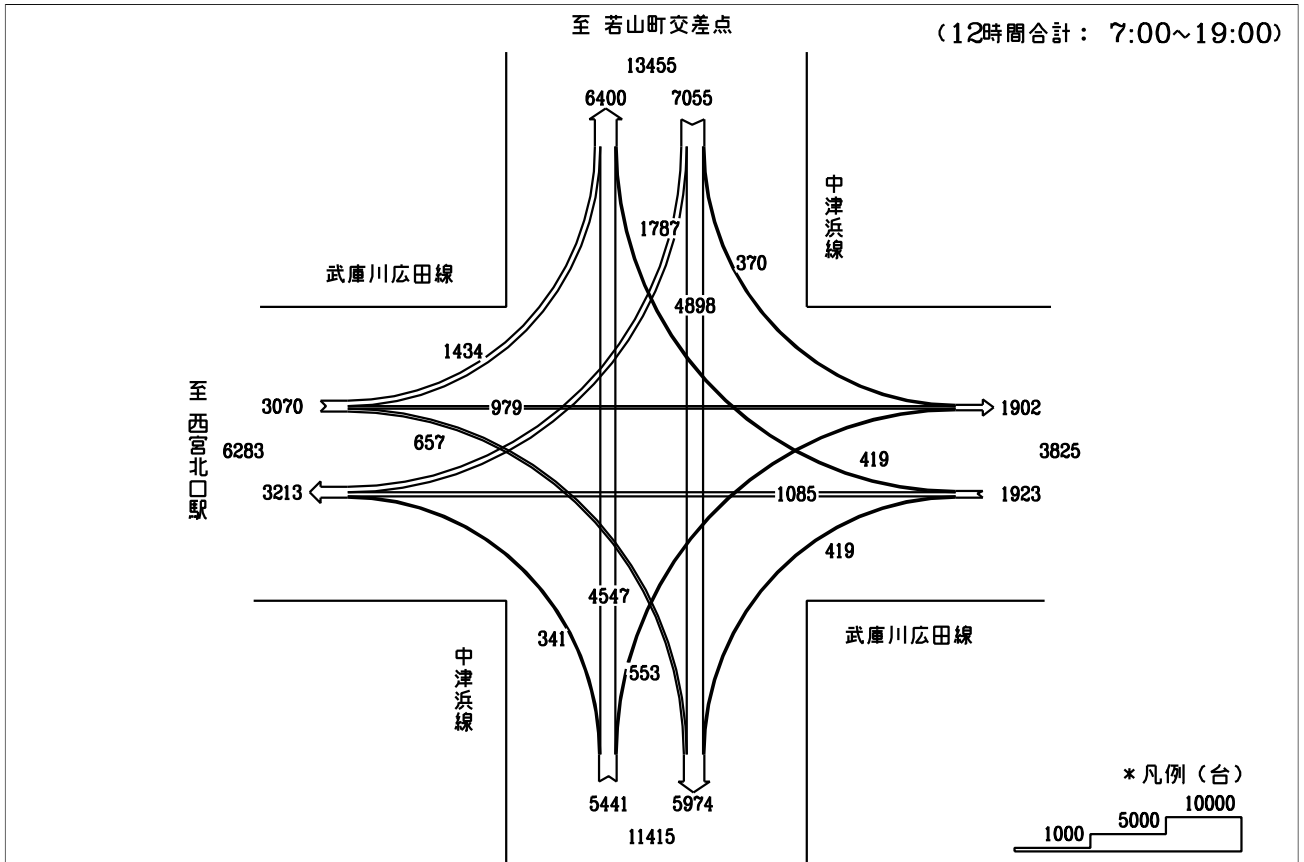
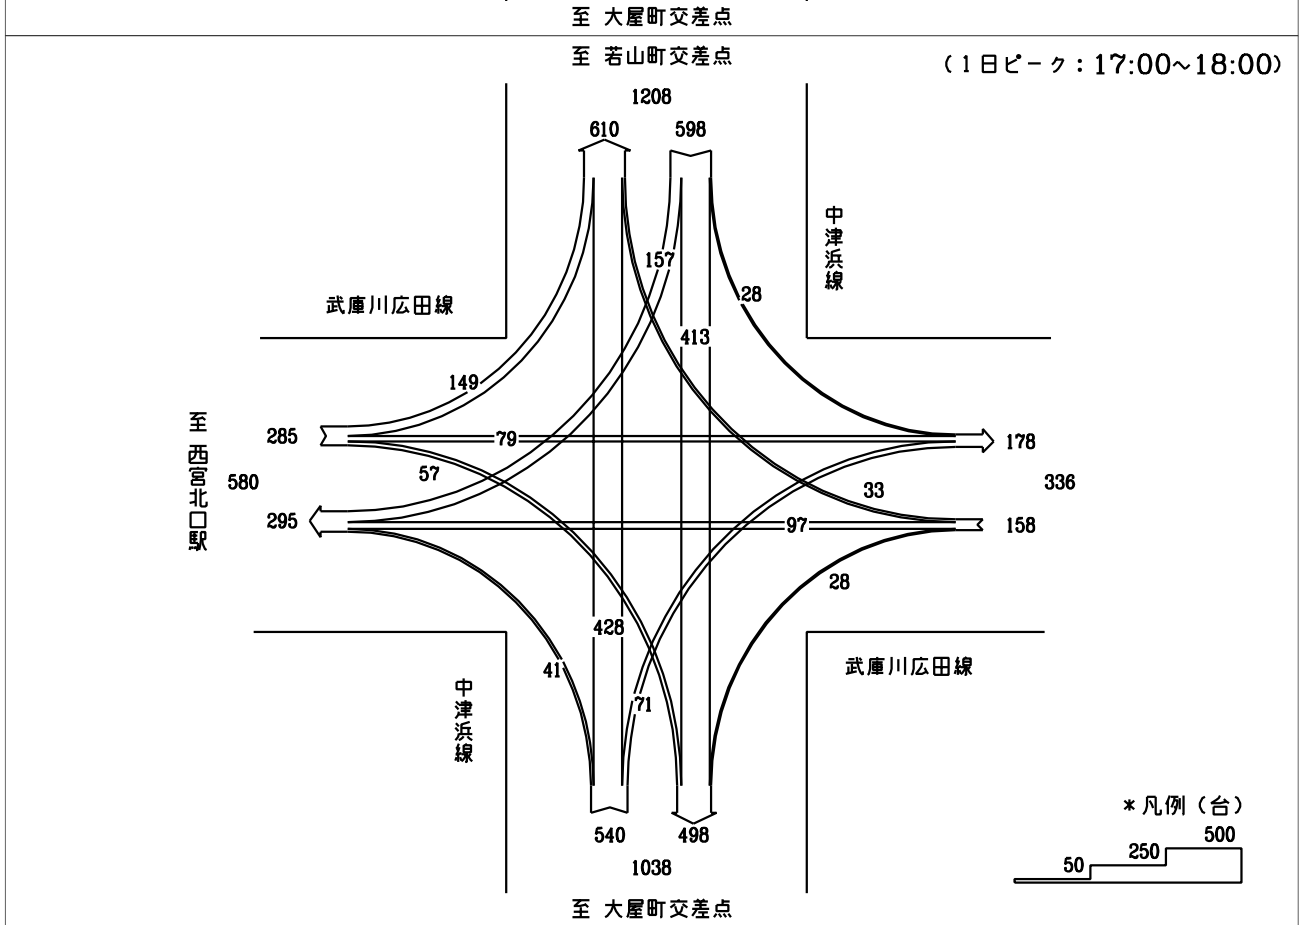
自動車交通流動図

調査地点 : No.11 中津浜線 / 武庫川広田線
 調査年月日 : 令和3年10月12日(火) 天候:曇り
