自動車交通流動図

調査地点 : No.1 国道2号線 / 中津浜線
 調査年月日 : 令和3年10月12日 (火) 天候 : 曇り

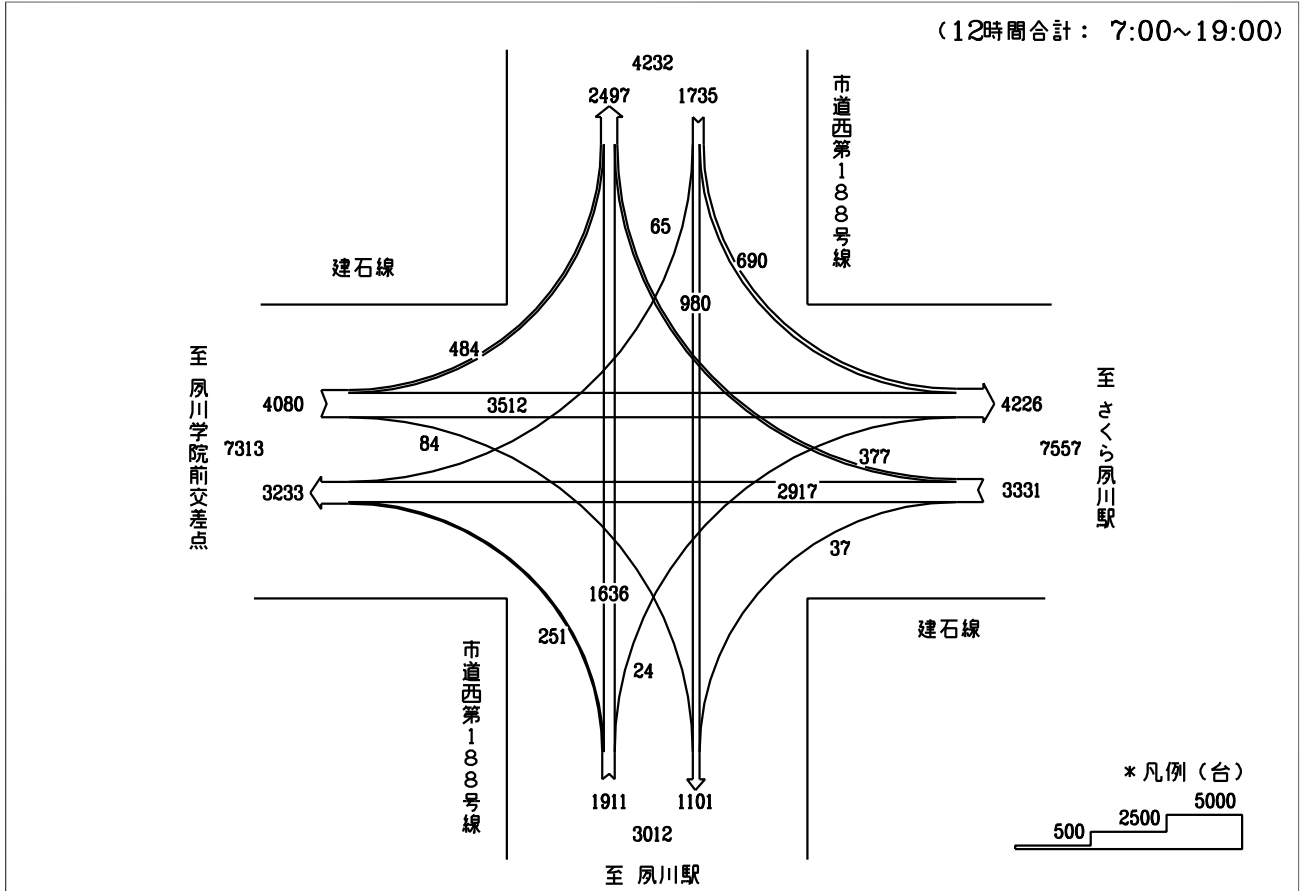
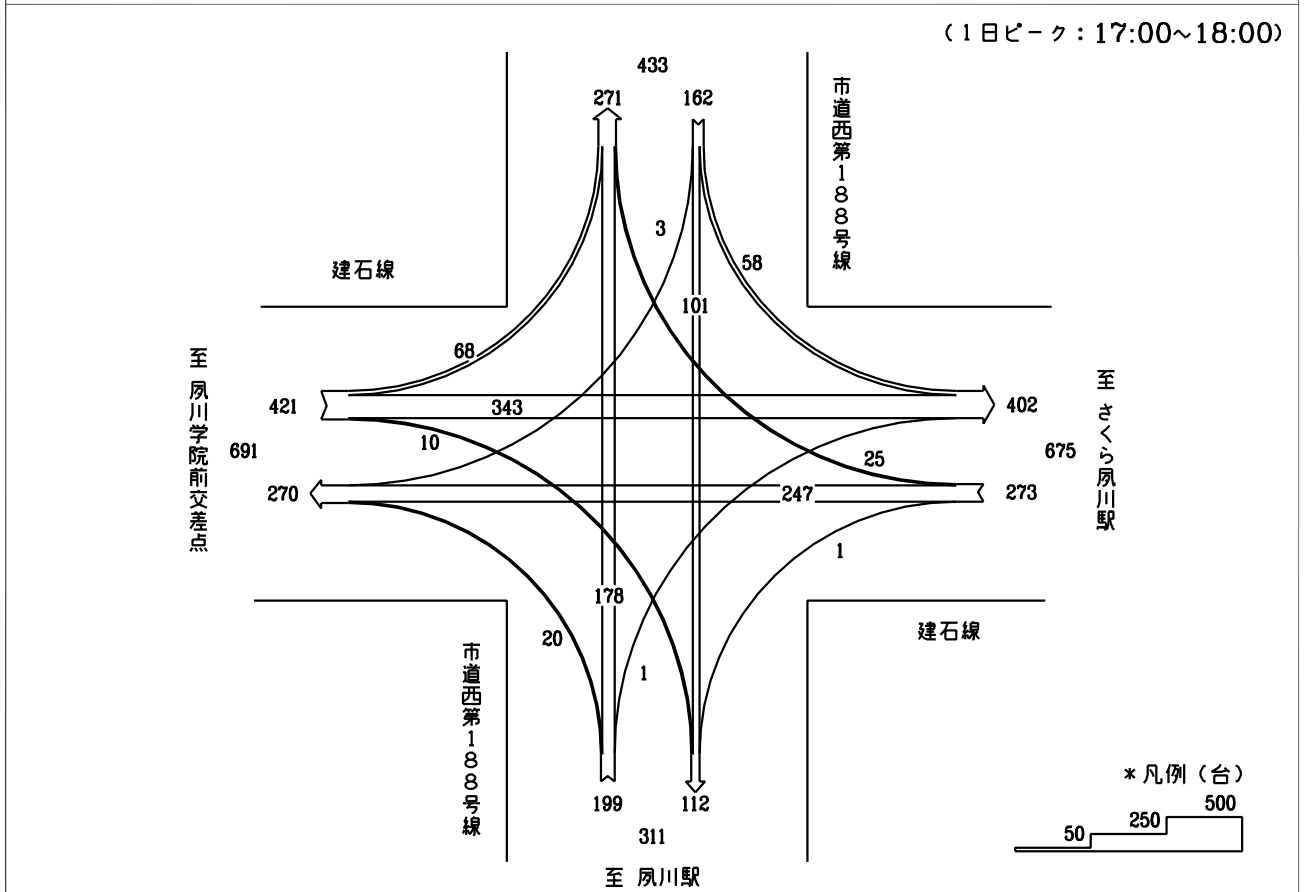
自動車交通流動図

調査地点 : No.13 建石線 / 市道西第188号線
 調査年月日 : 令和3年10月12日(火) 天候:曇り

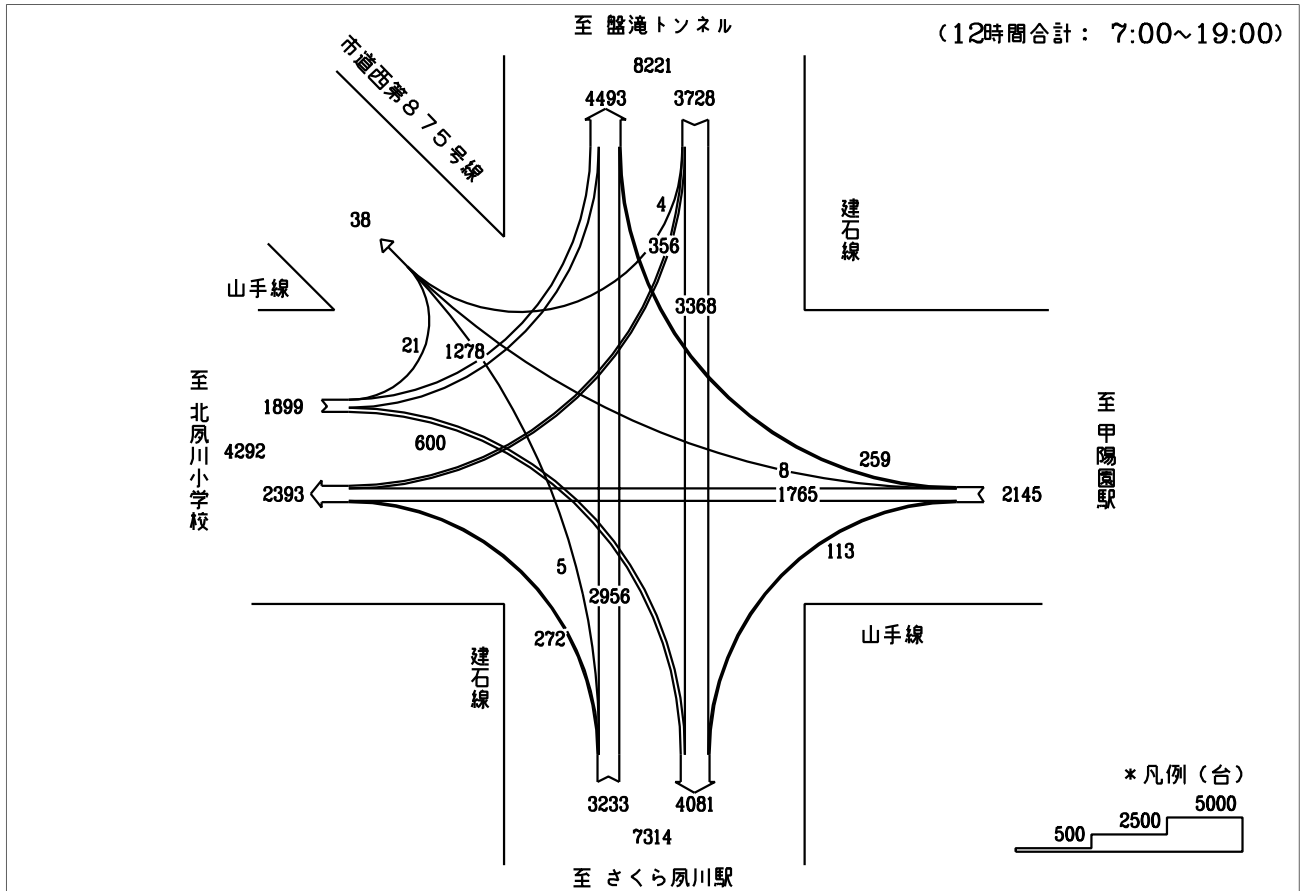
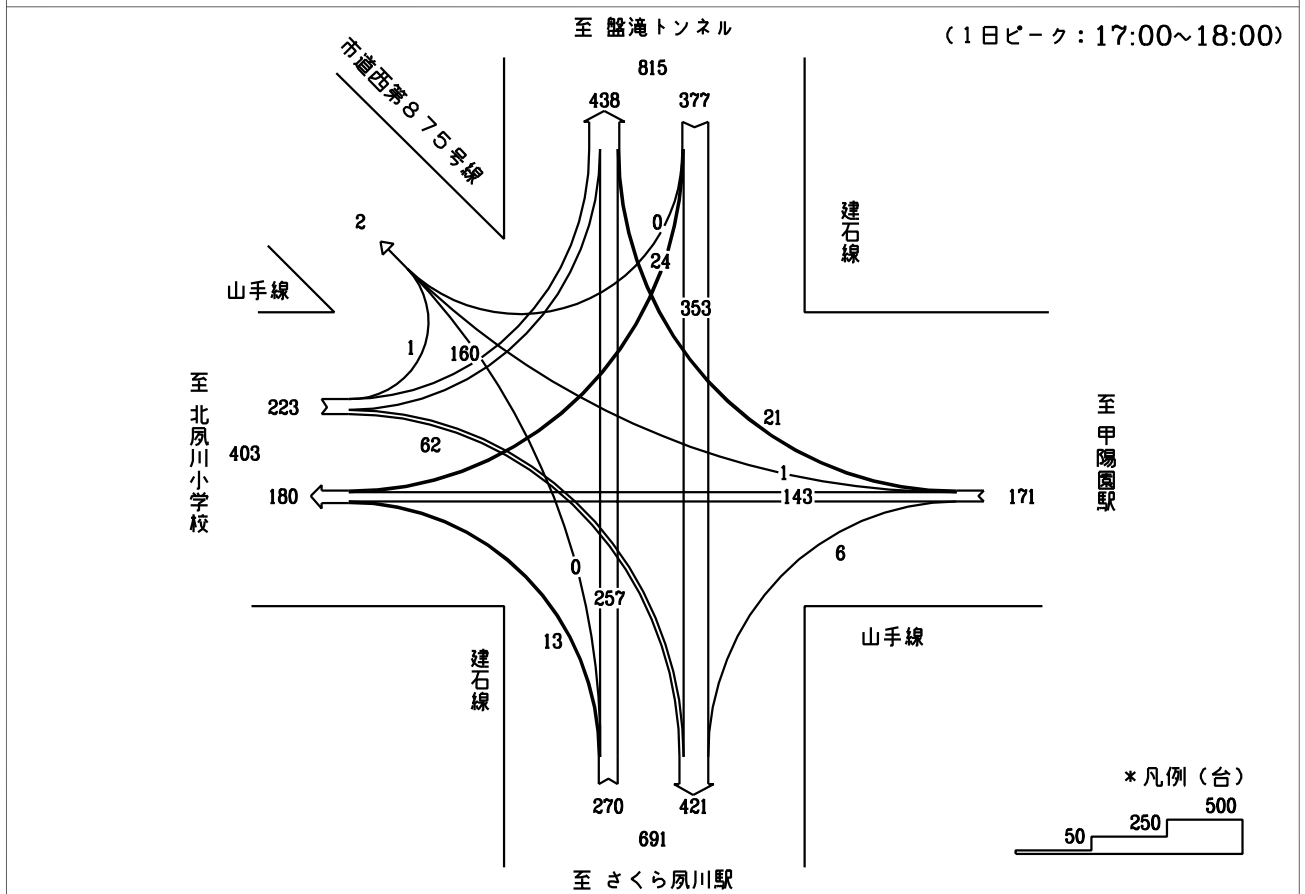
自動車交通流動図

調査地点 : No.14 建石線ノ山手線
 調査年月日 : 令和3年10月12日(火) 天候:曇り

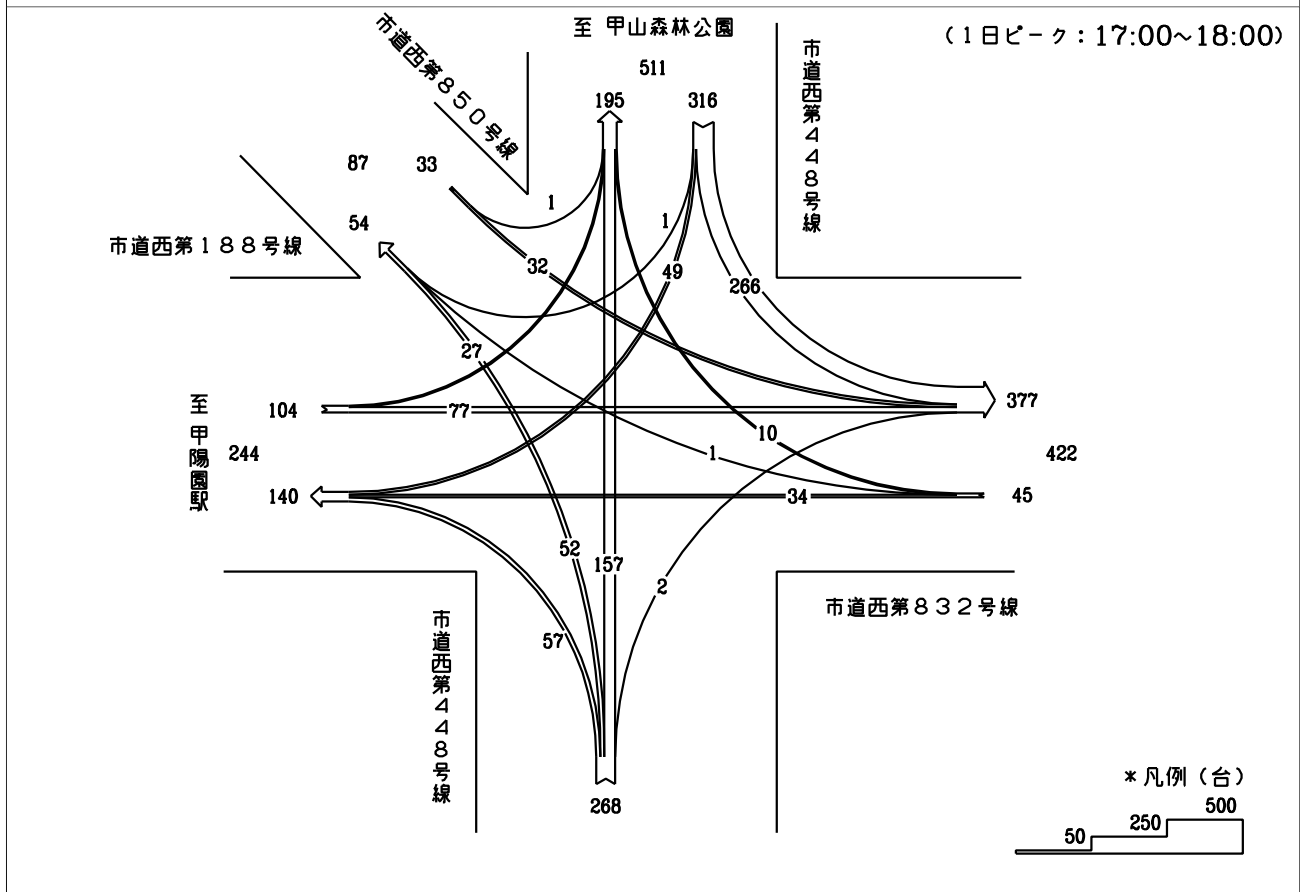
自動車交通流動図

調査地点 : No.15 市道西第188号線/市道西第488号線/市道西第832号線/市道西第850号線

調査年月日 : 令和3年10月12日(火) 天候:曇り

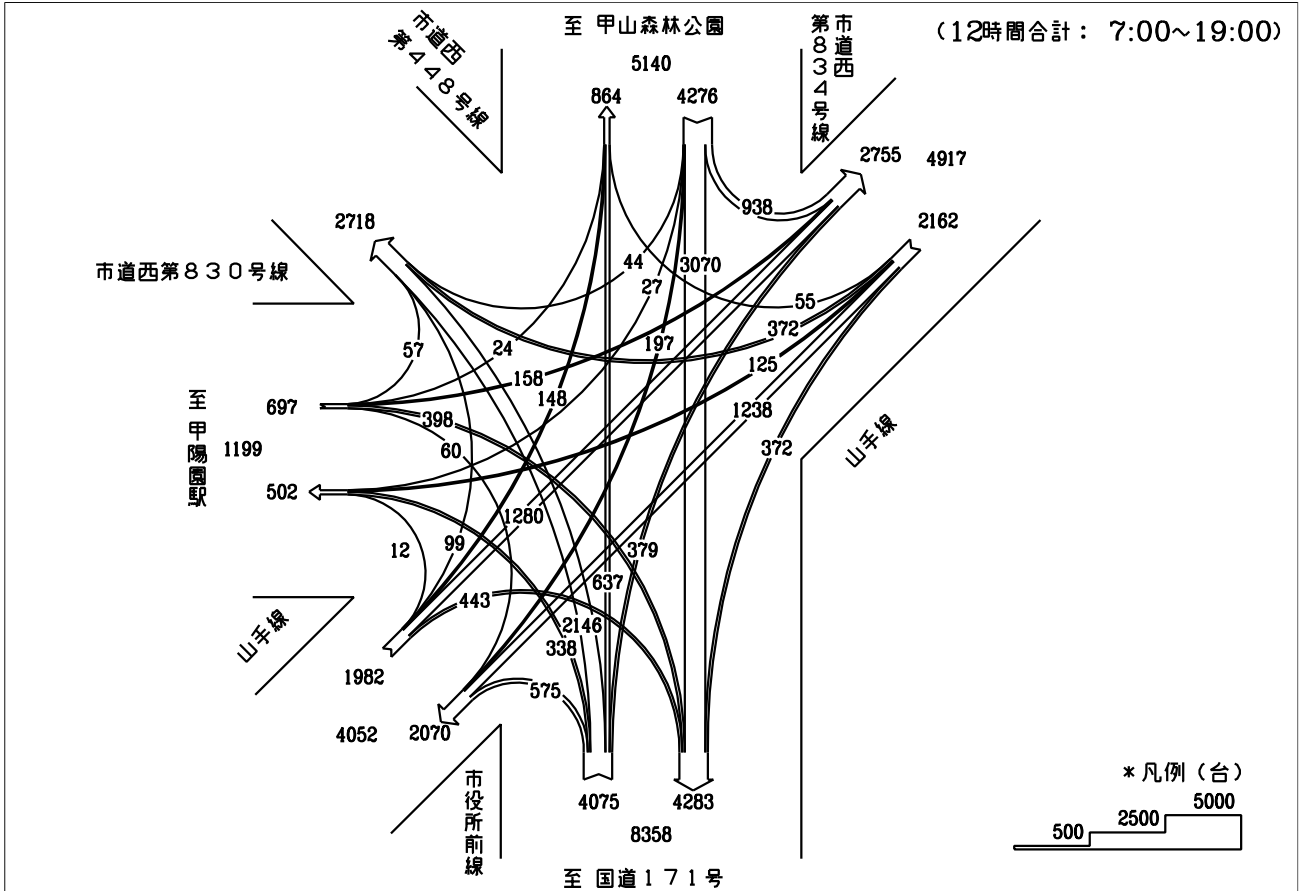
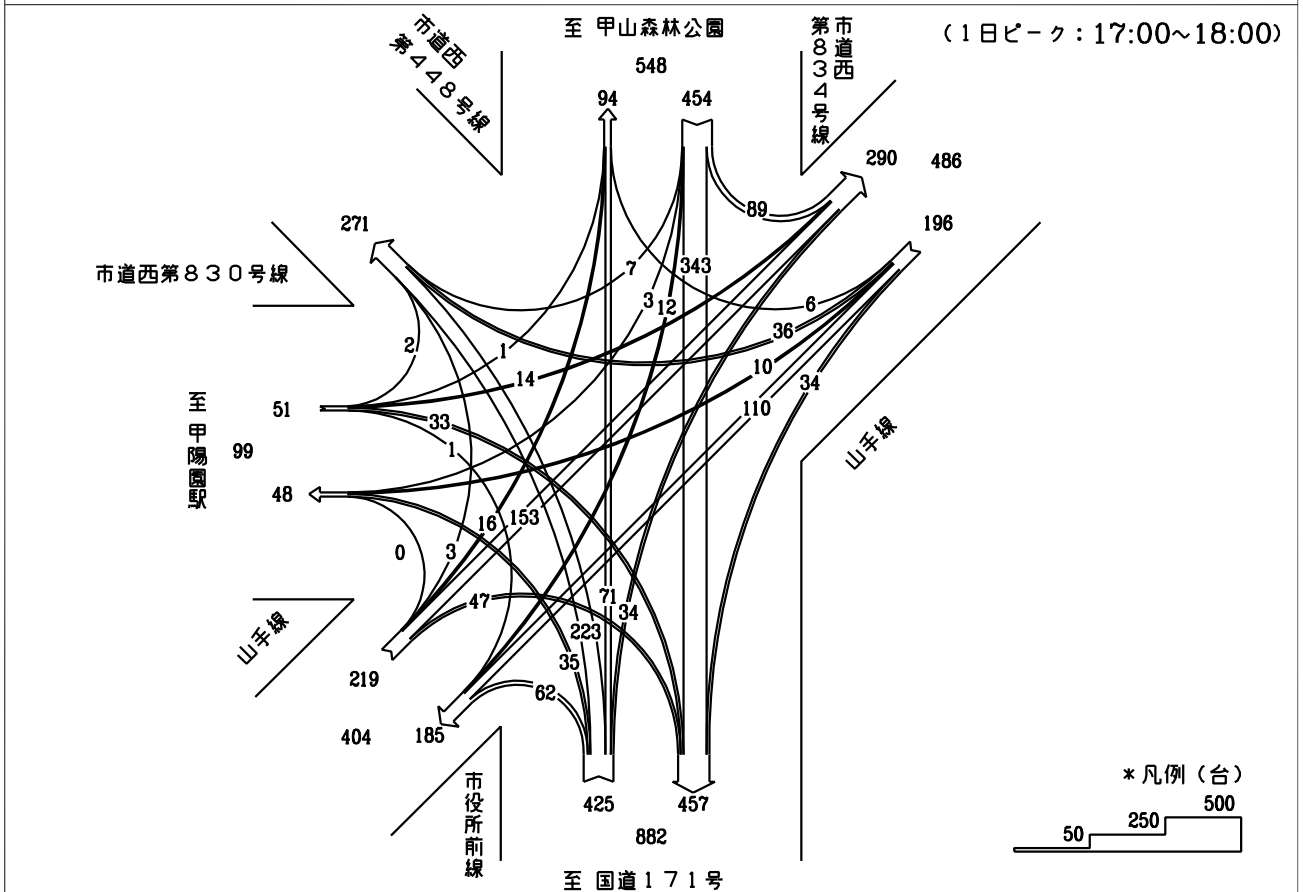
自動車交通流動図

調査地点 : No.16 山手線/市役所前線/市道西第448号線/市道西第830号線/市道西第834号線
 調査年月日 : 令和3年10月12日(火) 天候:曇り

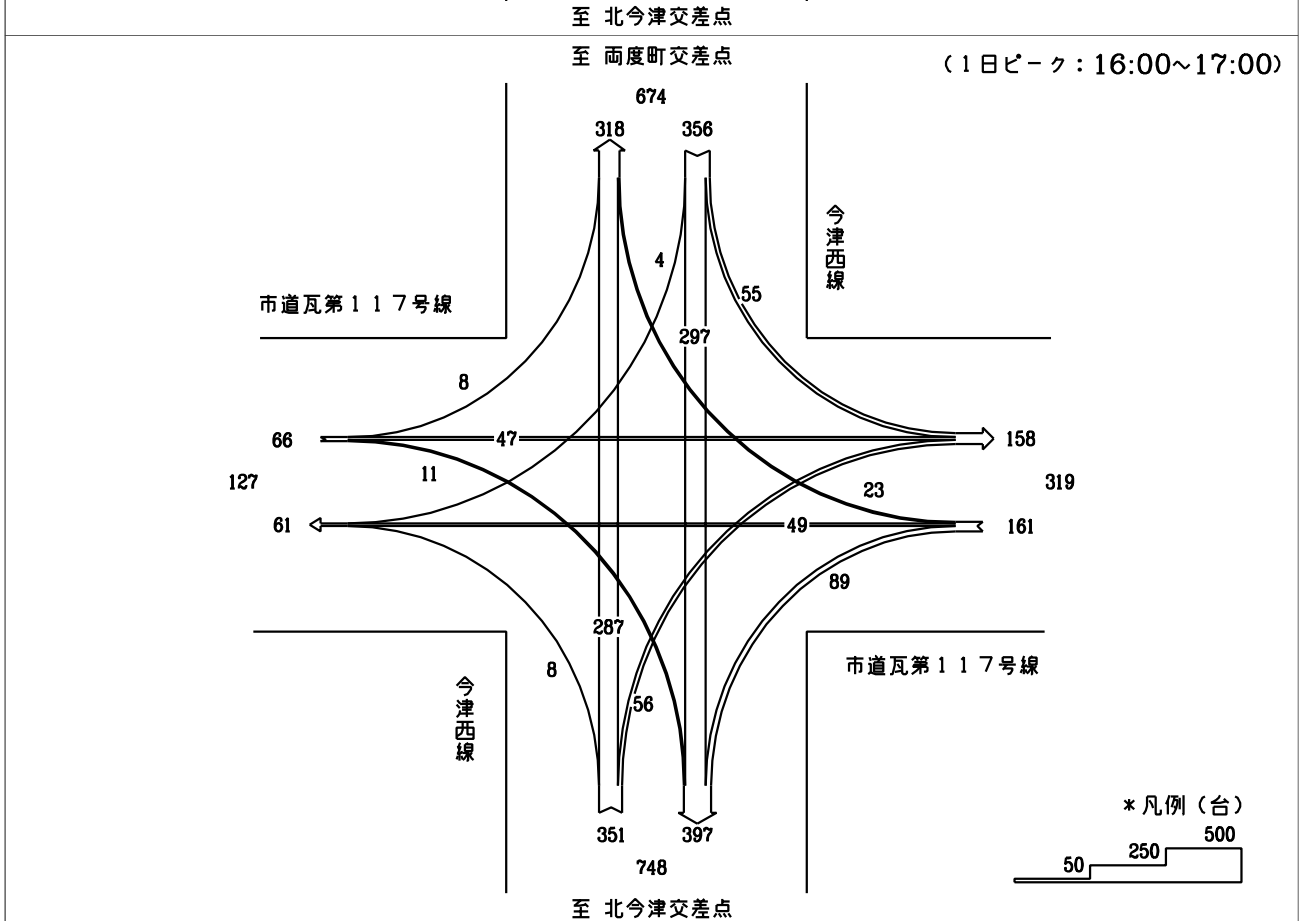
自動車交通流動図

調査地点 : No.17 今津西線 / 市道瓦第117号線
 調査年月日 : 令和3年10月12日(火) 天候:曇り

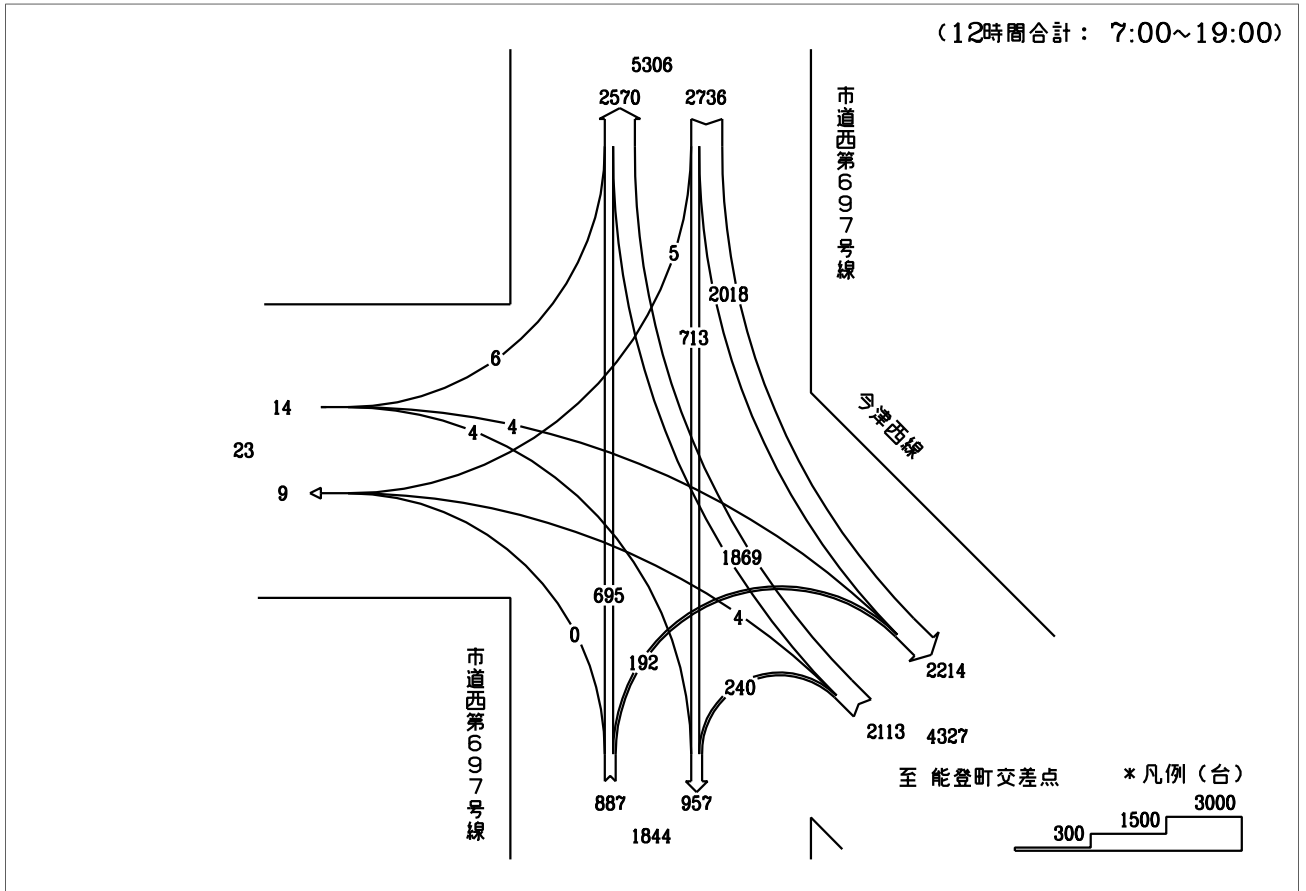
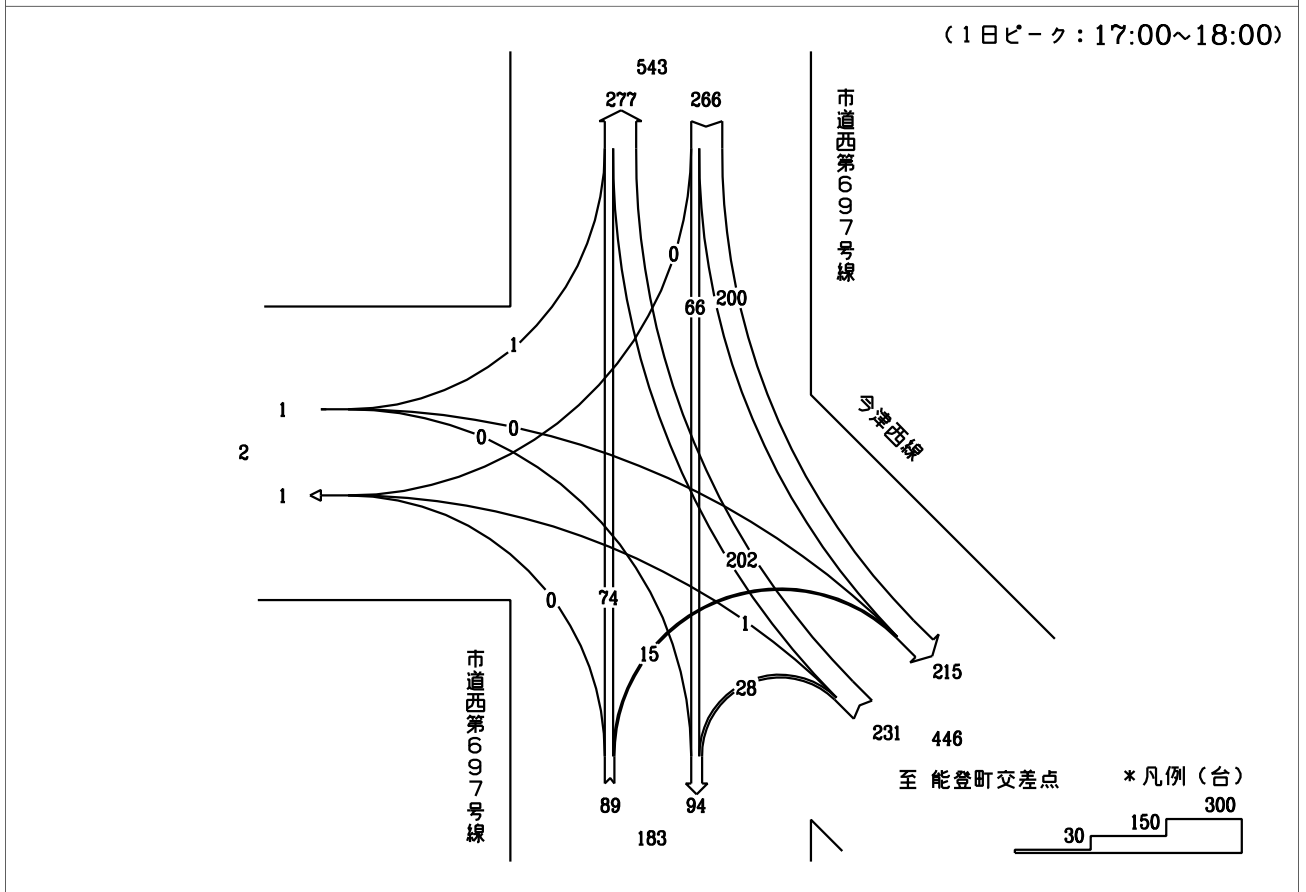
自動車交通流動図

調査地点 : No.18 今津西線 / 市道西第697号線
 調査年月日 : 令和3年10月12日 (火) 天候 : 曇り

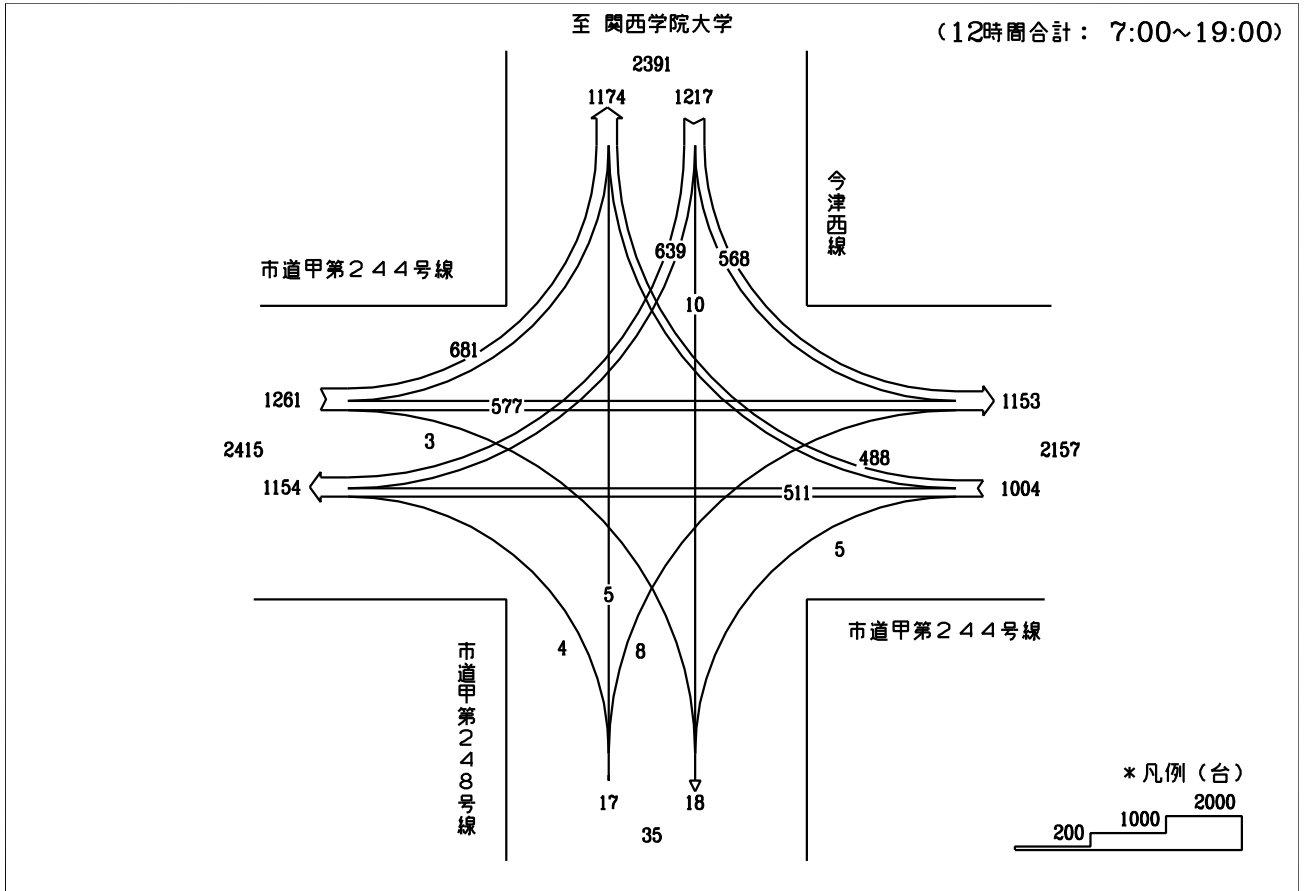
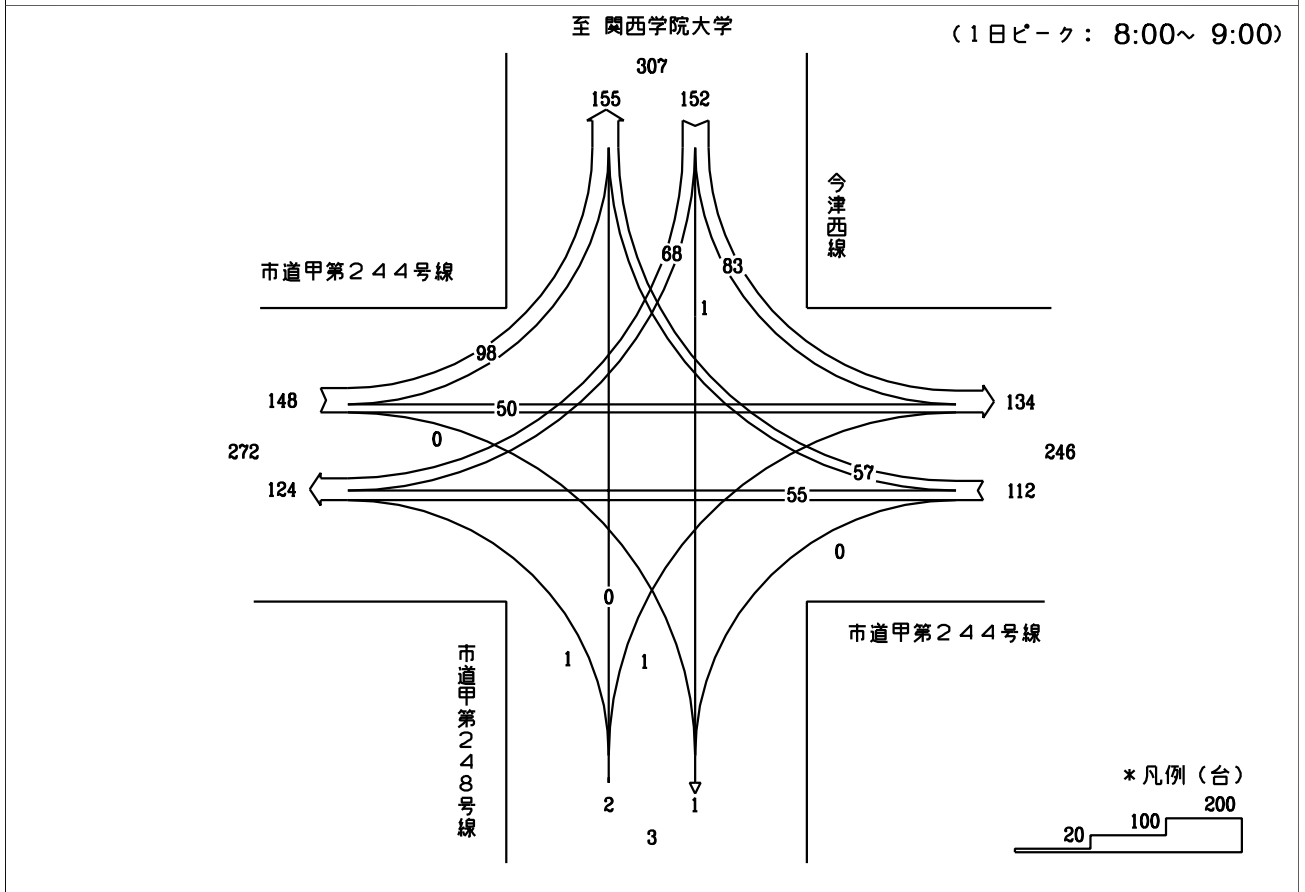
自動車交通流動図

調査地点 : No.19 今津西線 / 市道甲第244号線 / 市道甲第248号線
 調査年月日 : 令和3年10月12日(火) 天候:曇り

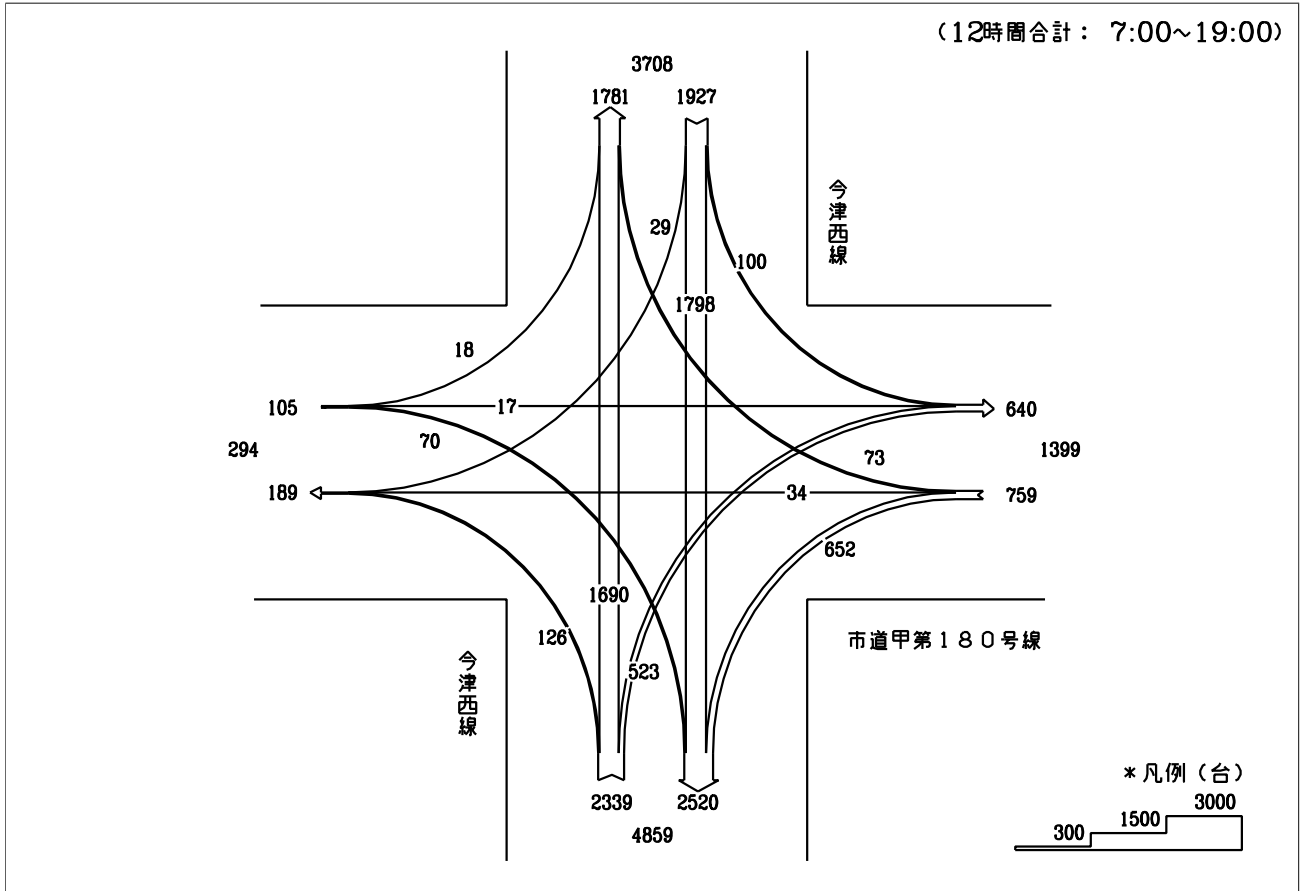
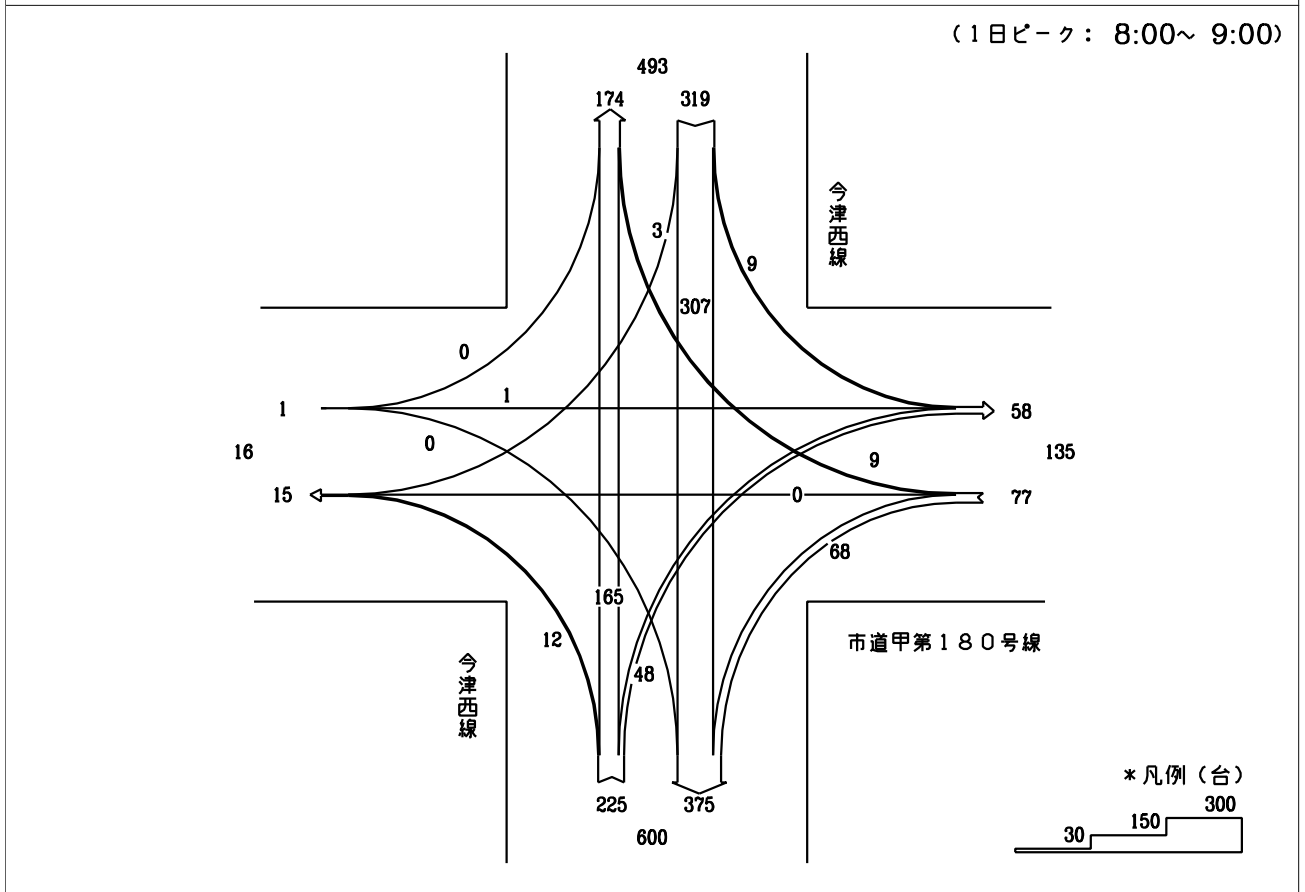
自動車交通流動図

調査地点 : No.20 今津西線 / 市道甲第180号線
 調査年月日 : 令和3年10月12日(火) 天候:曇り

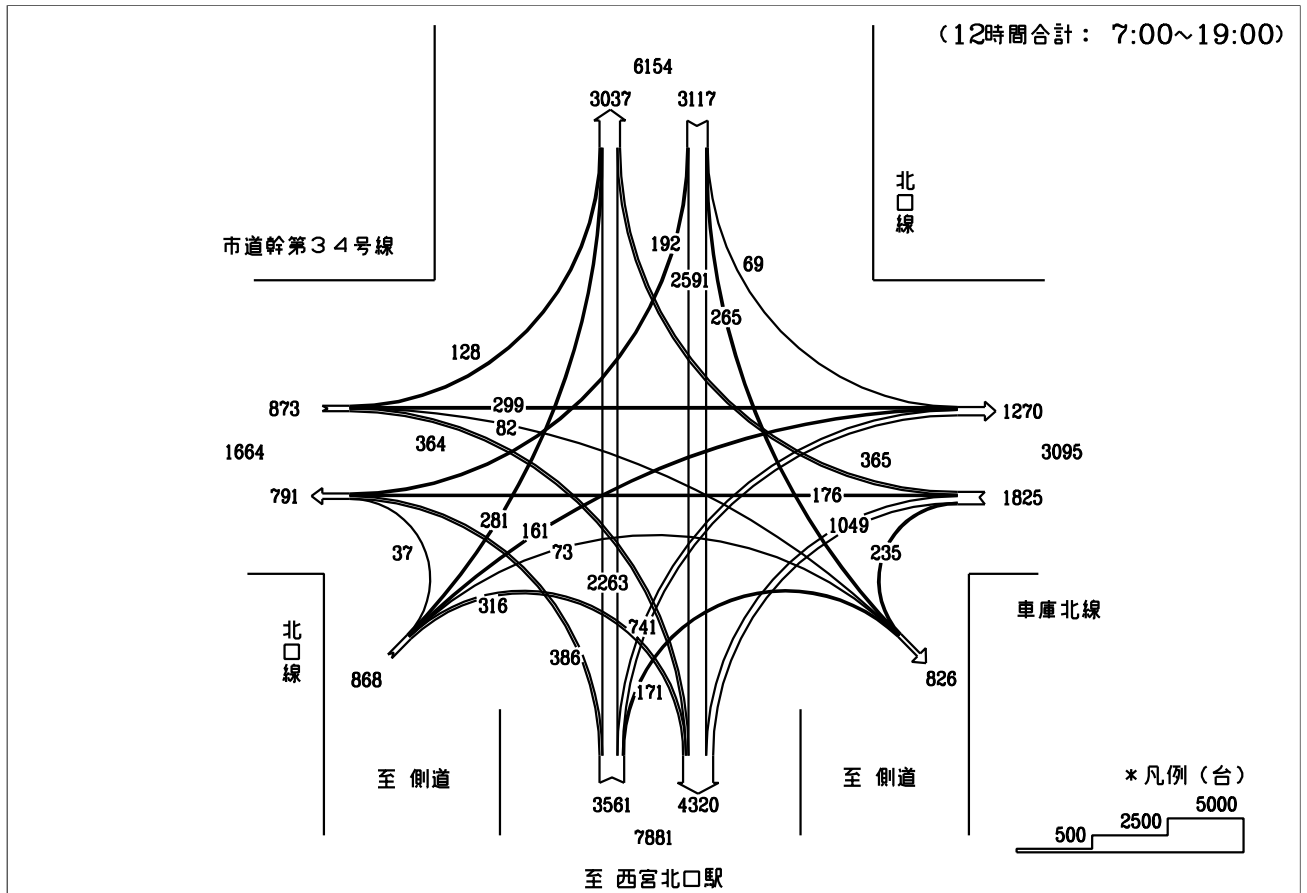
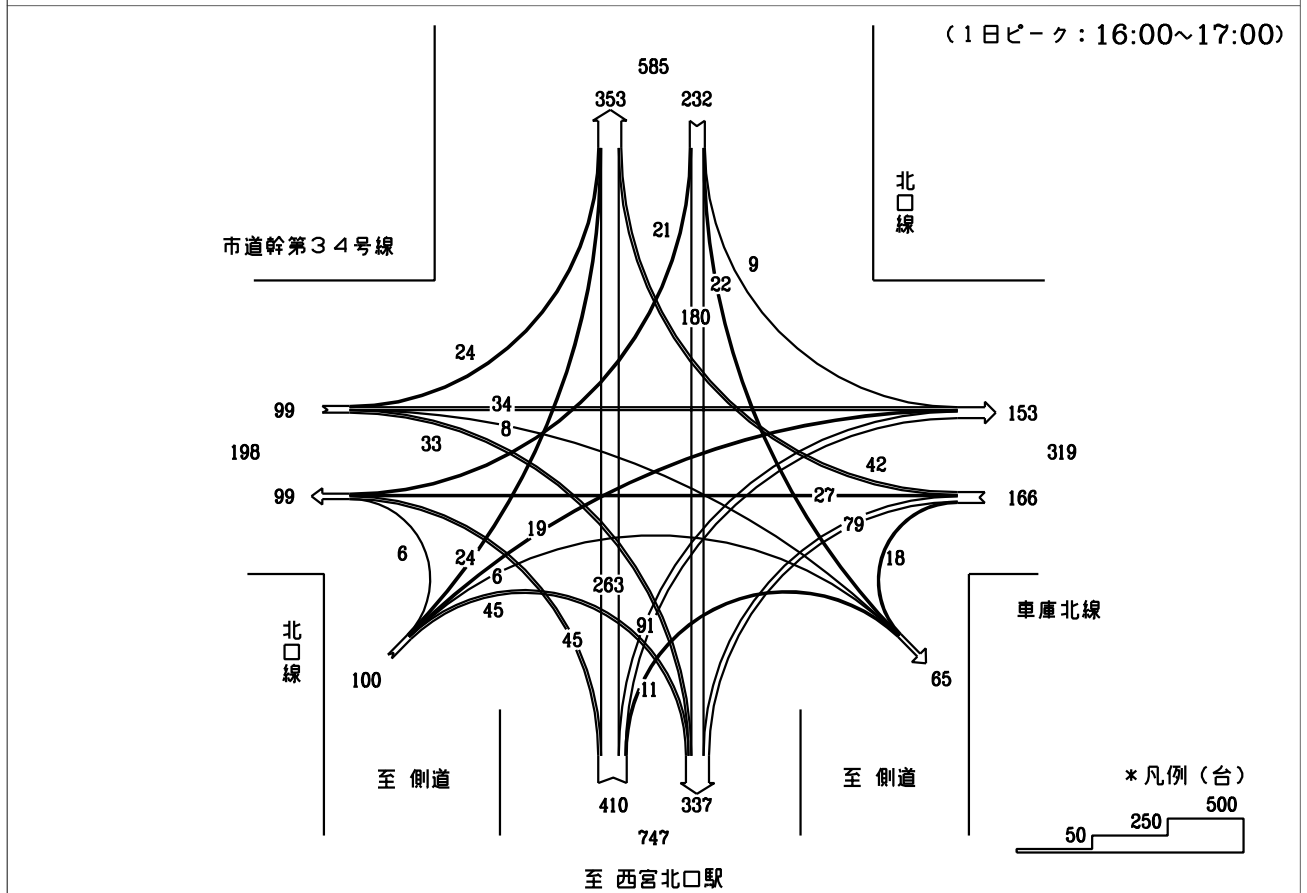
自動車交通流動図

調査地点 : No.21 北口線/車庫北線
 調査年月日 : 令和3年10月12日(火) 天候:曇り

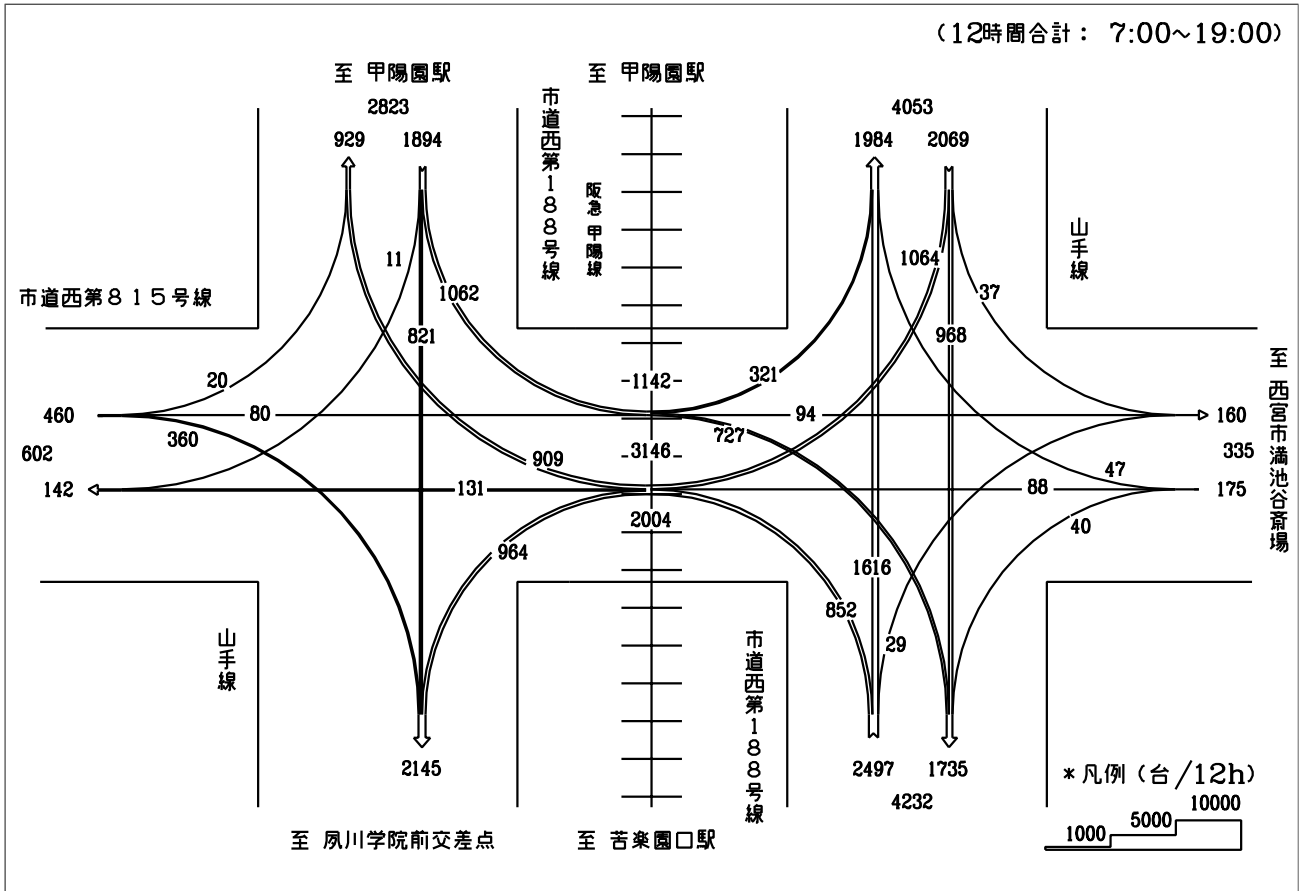
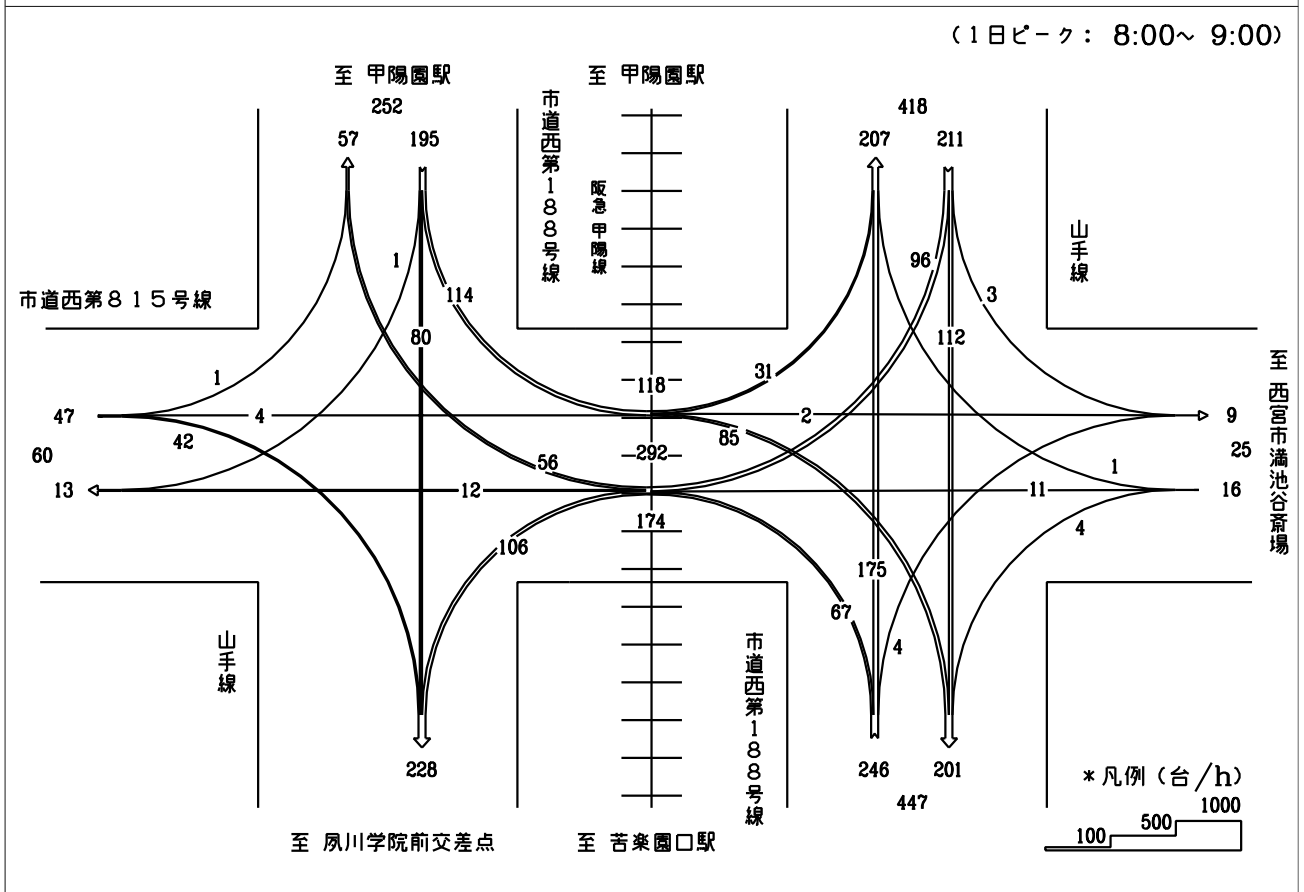
自動車交通流動図

調査地点 : No.22 山手線 / 市道西第188号線 / 市道西第815号線
 調査年月日 : 令和3年10月12日(火) 天候:曇り
