自動車交通流動図

調査地点 : No.1 国道2号線 / 中津浜線
 調査年月日 : 令和3年10月12日 (火) 天候 : 曇り

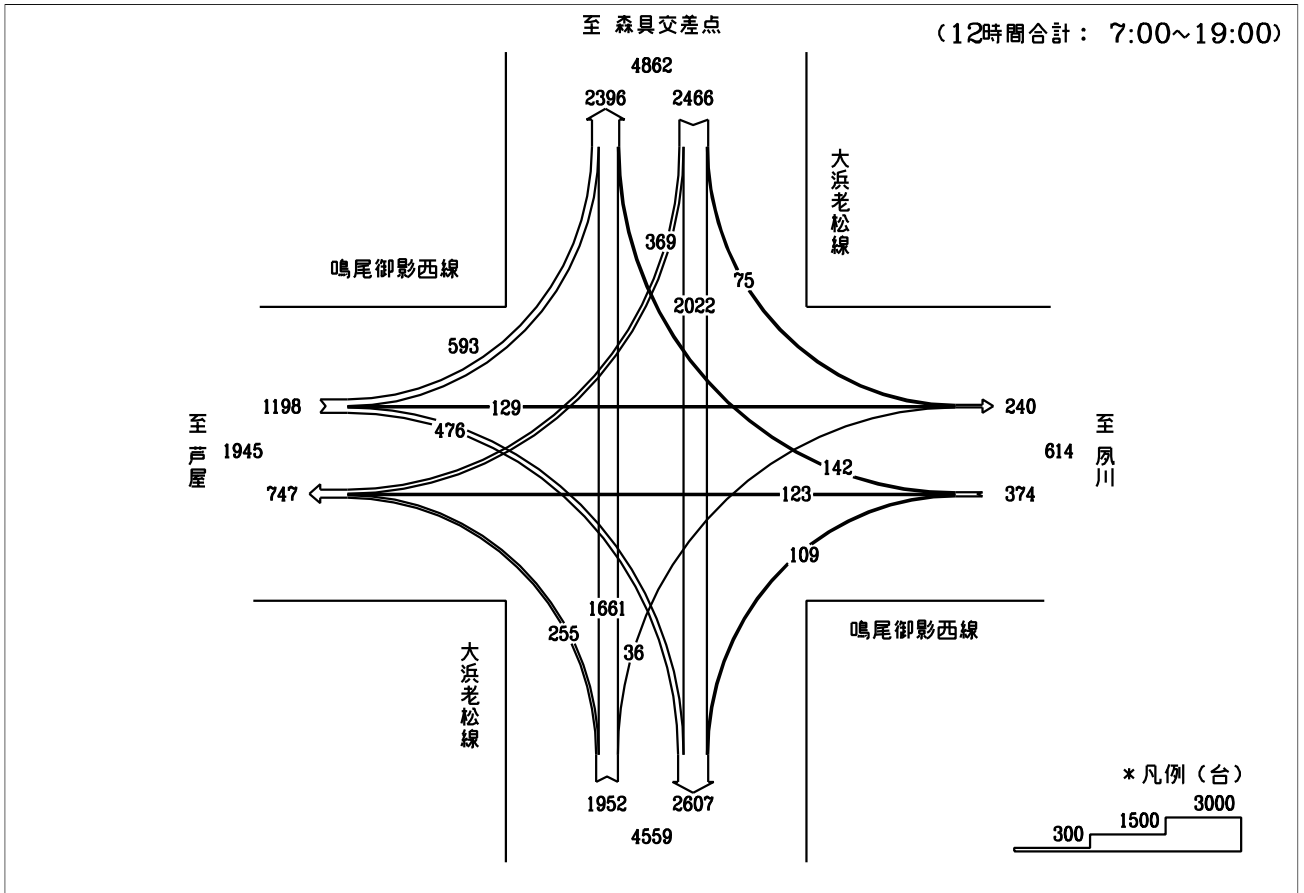
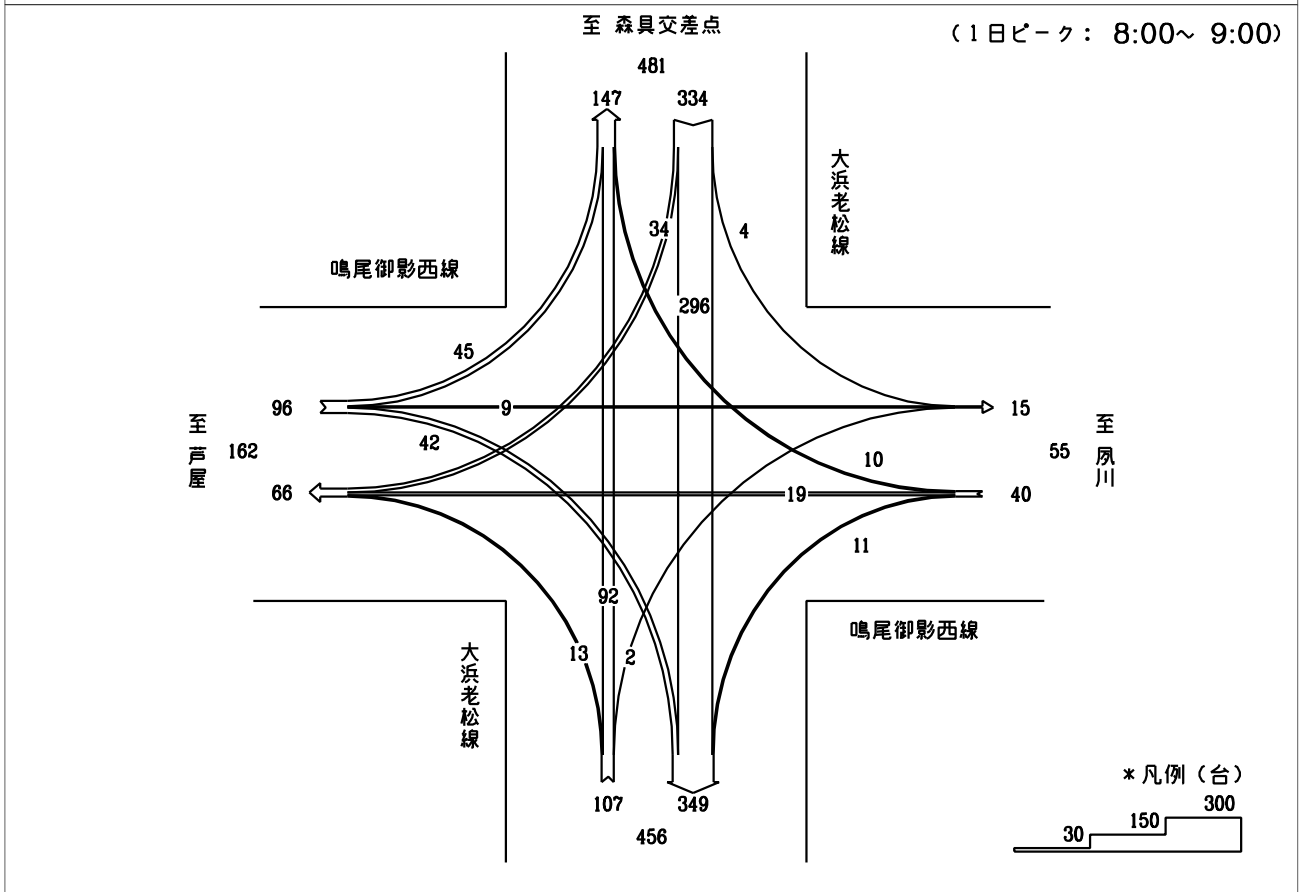
自動車交通流動図

調査地点 : No.23 大浜老松線 / 鳴尾御影西線
 調査年月日 : 令和3年10月12日(火) 天候:曇り

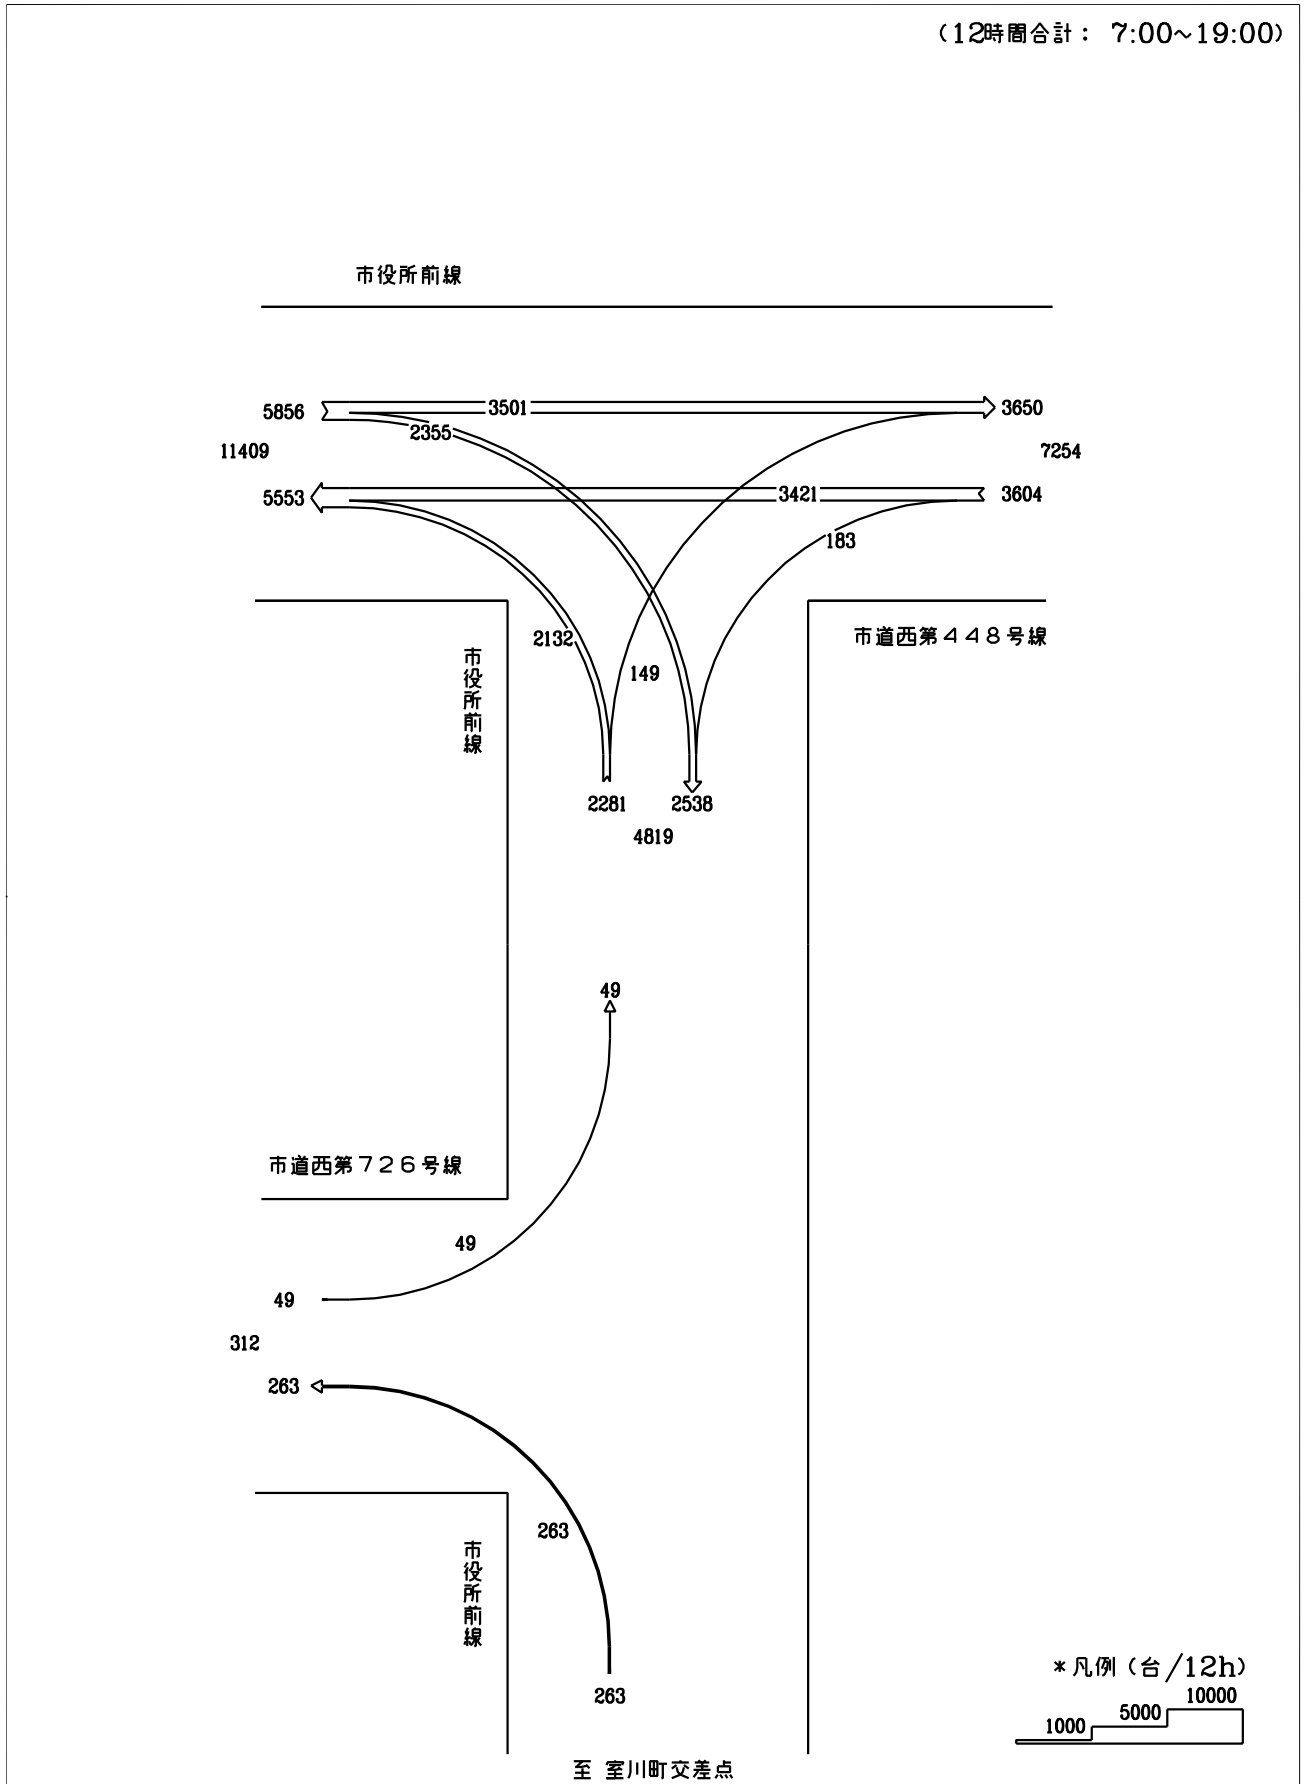
自動車交通流動図

調査地点 : No.24 市役所前線 / 市道西第448号線
 調査年月日 : 令和3年10月12日(火) 天候:曇り

(12時間合計 : 7:00~19:00)

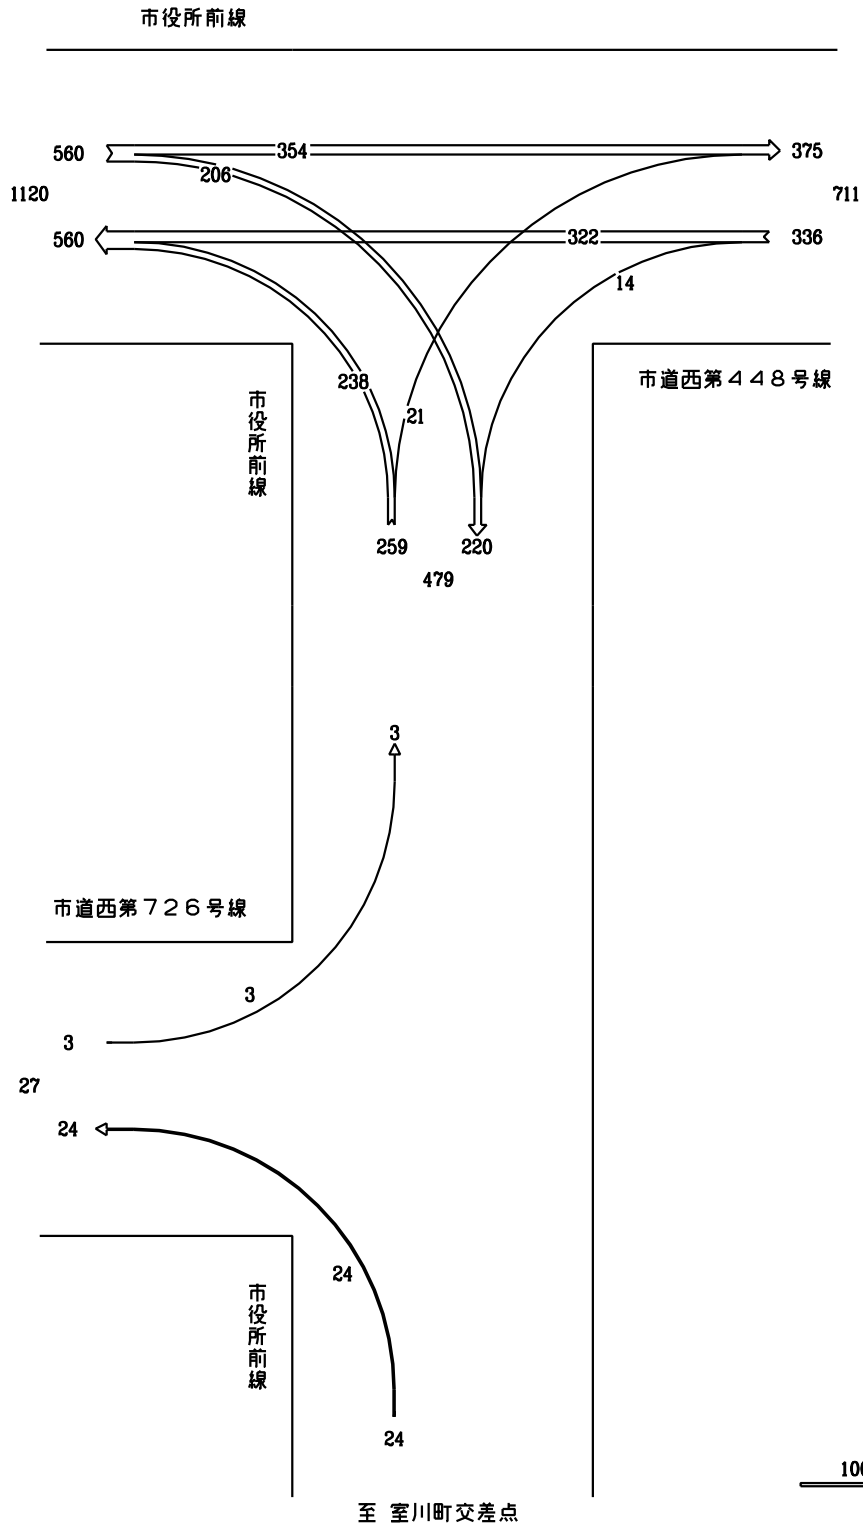
自動車交通流動図

調査地点 : No.24 市役所前線 / 市道西第448号線
 調査年月日 : 令和3年10月12日(火) 天候 : 曇り

(1日ピーク : 17:00~18:00)

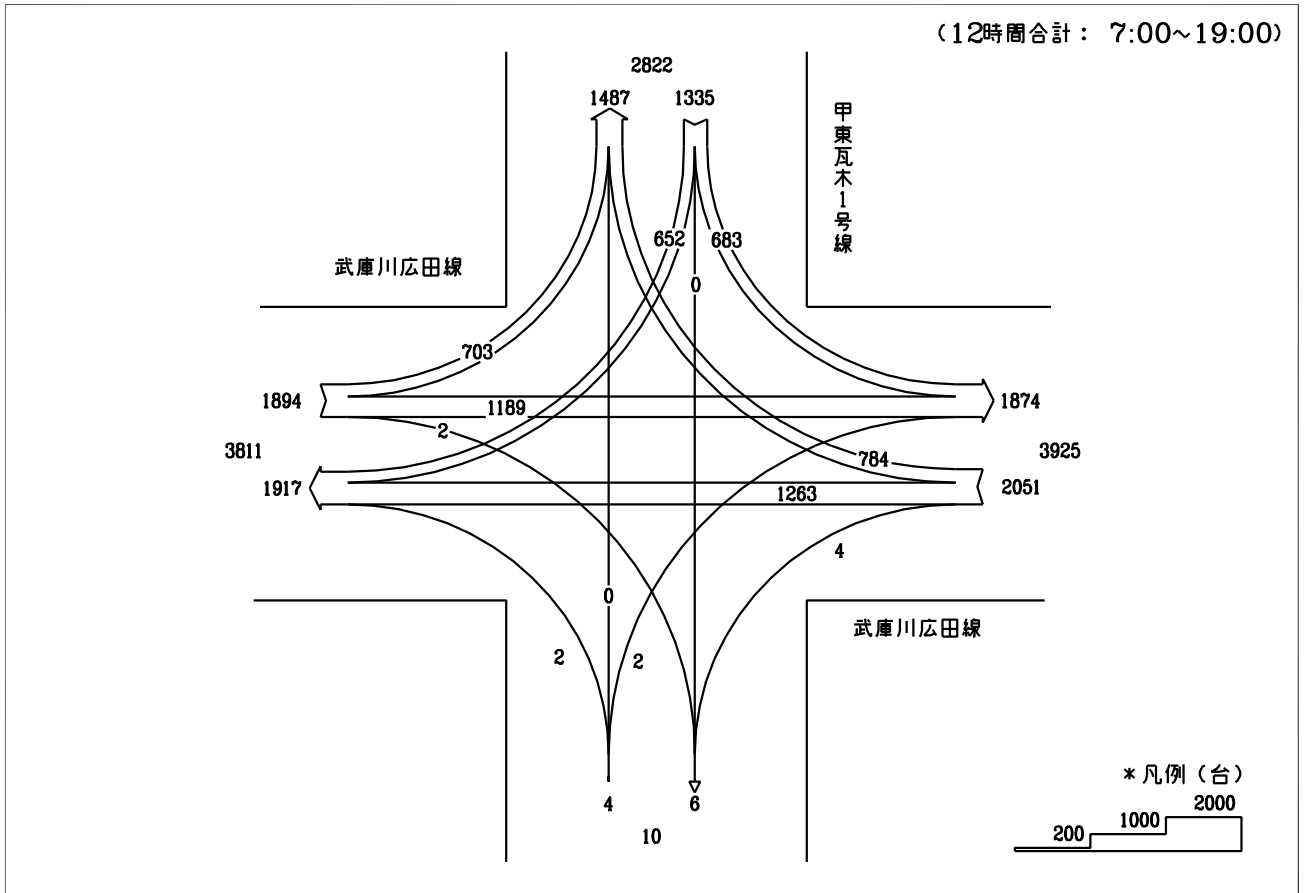
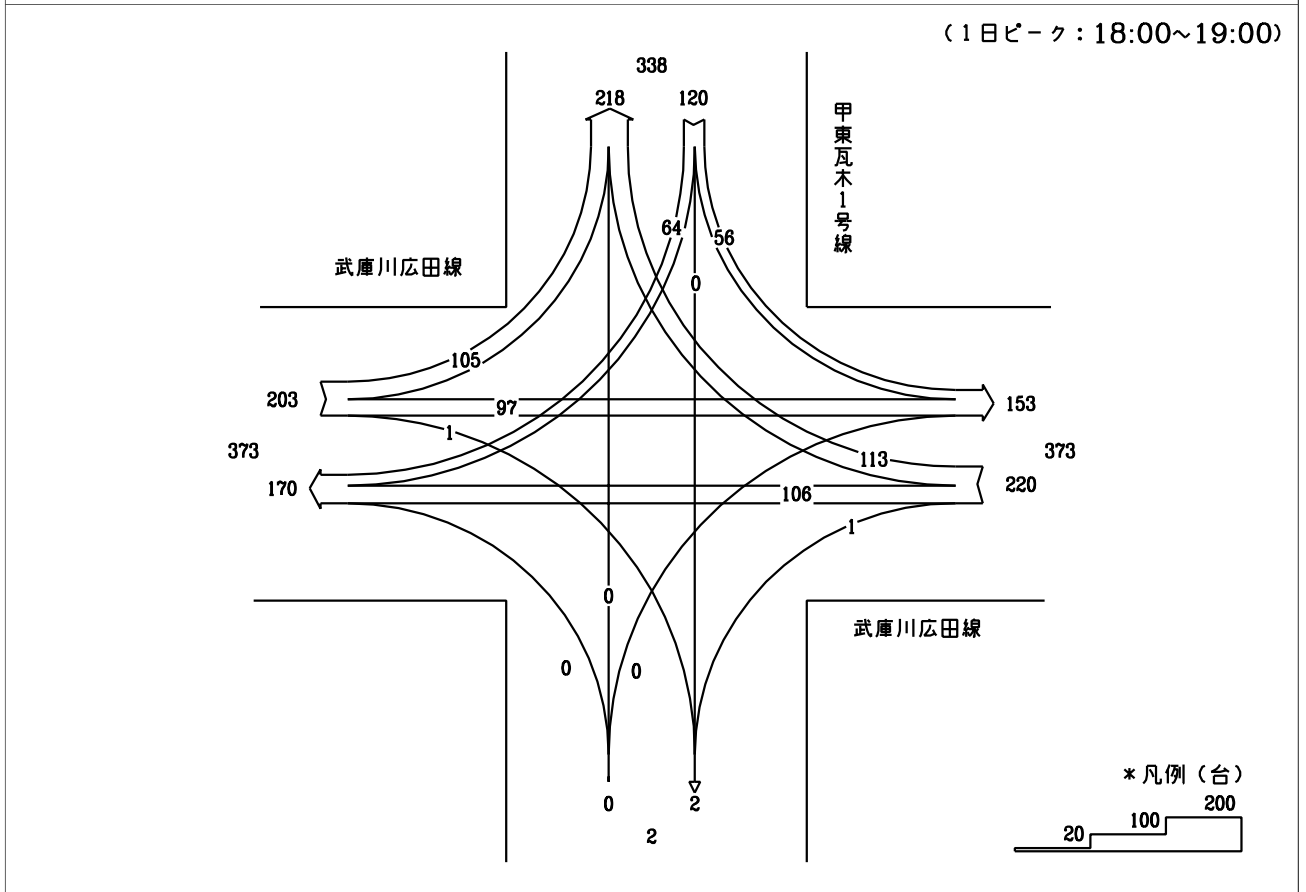
自動車交通流動図

調査地点 : No.25 武庫川広田線 / 甲東瓦木1号線
 調査年月日 : 令和3年10月12日(火) 天候:曇り

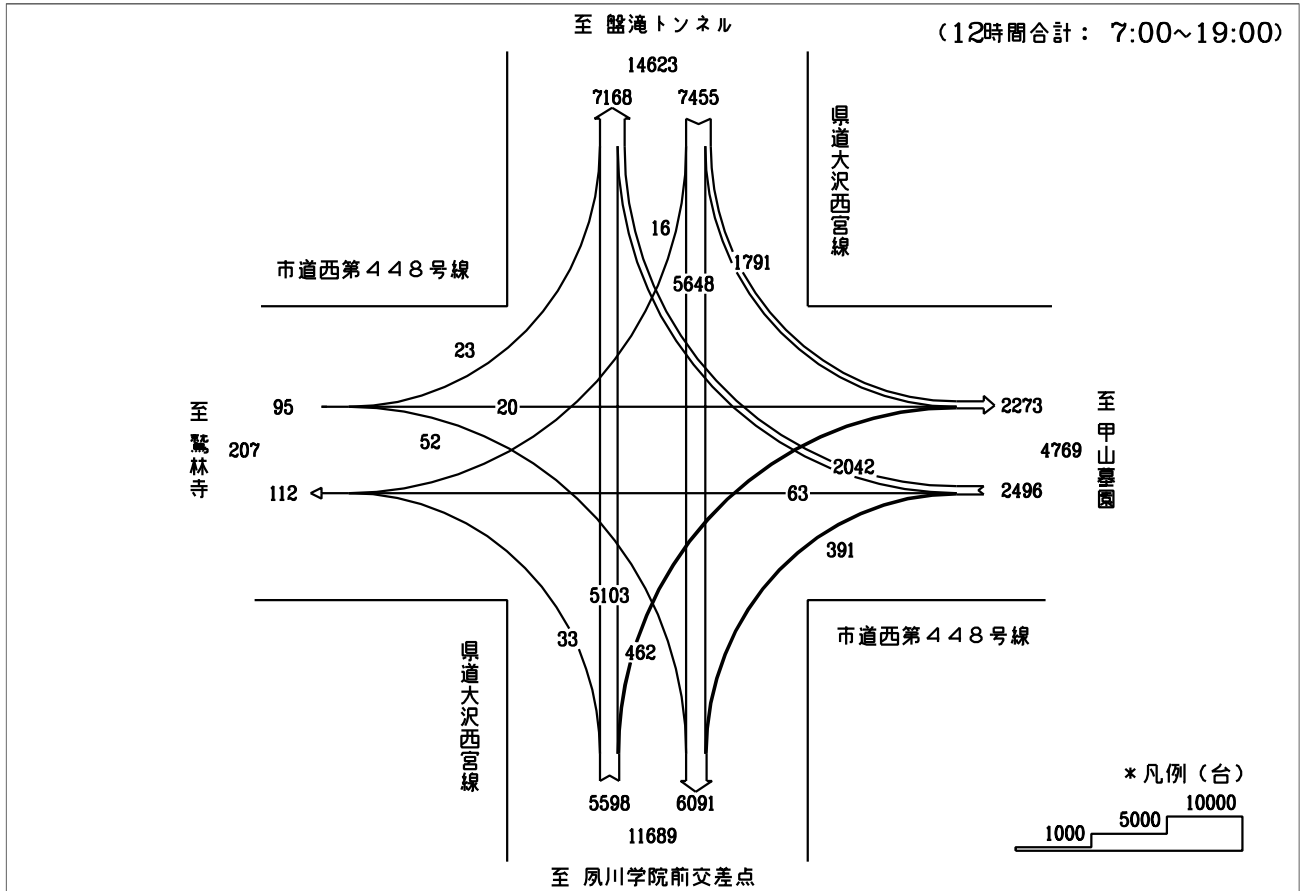
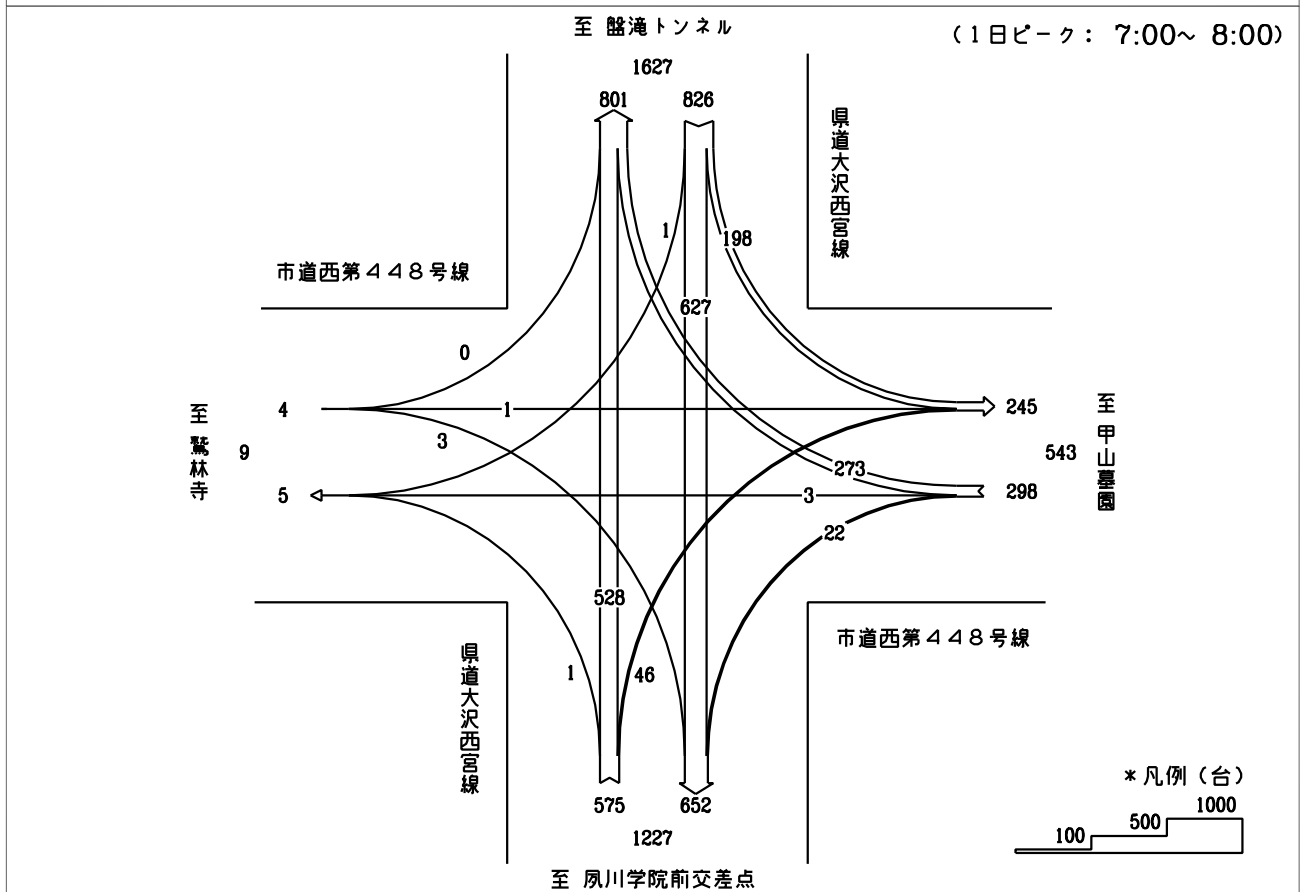
自動車交通流動図

調査地点 : No.27 大沢西宮線ノ上ヶ原甲山線ノ市道西第448号線
 調査年月日 : 令和3年10月12日(火) 天候:曇り

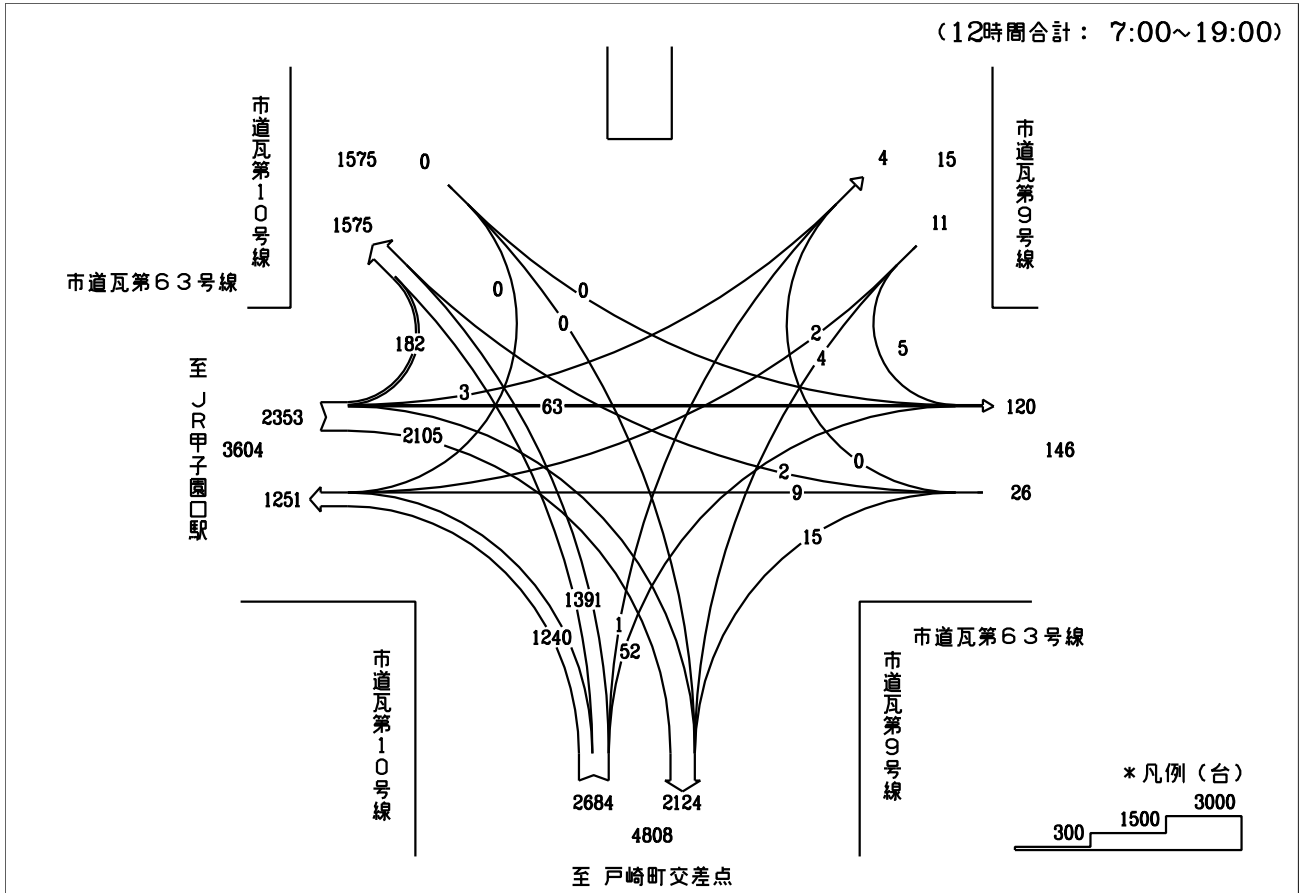
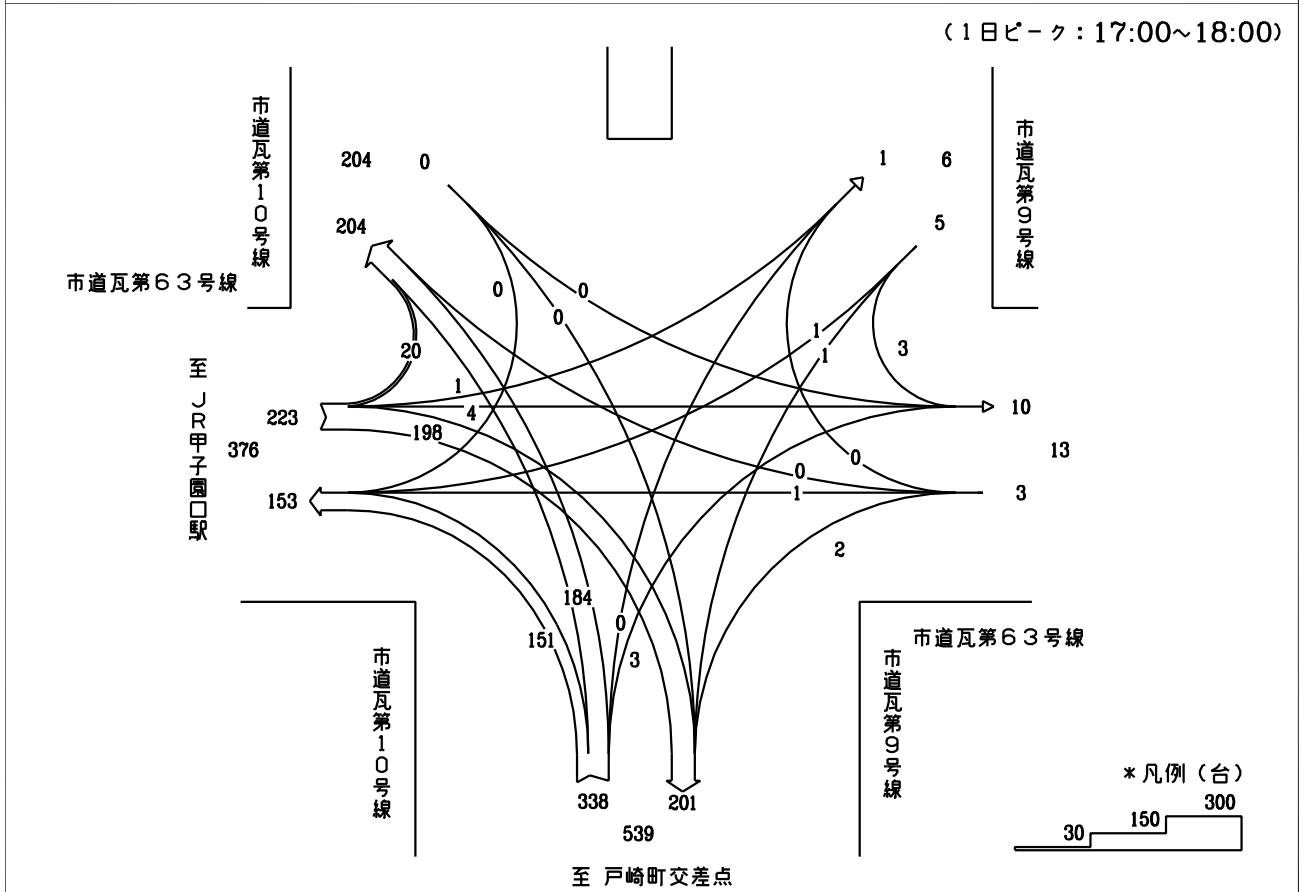
自動車交通流動図

調査地点 : No.28 市道瓦第9号線 / 市道瓦第10号線 / 市道瓦第63号線
 調査年月日 : 令和3年10月12日(火) 天候:曇り

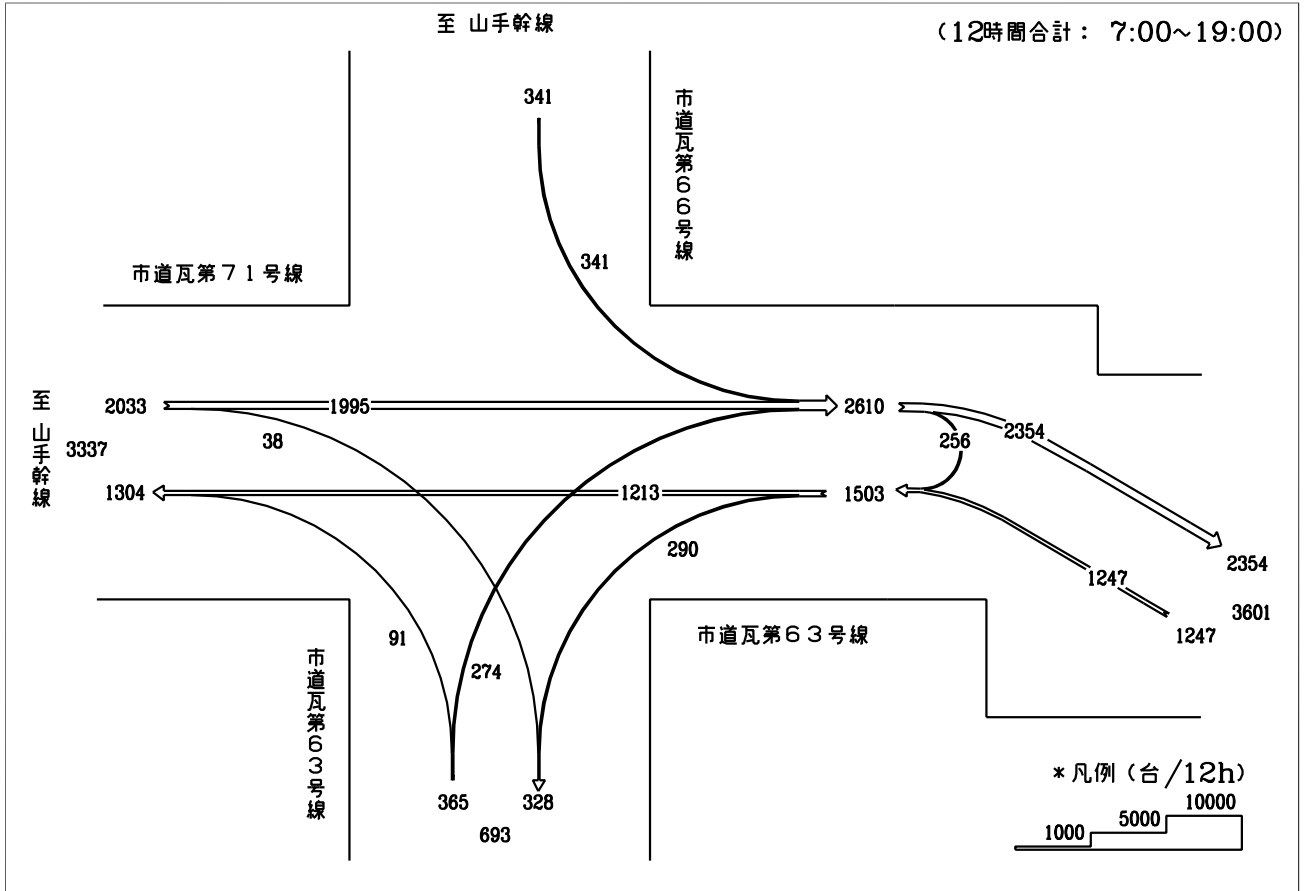
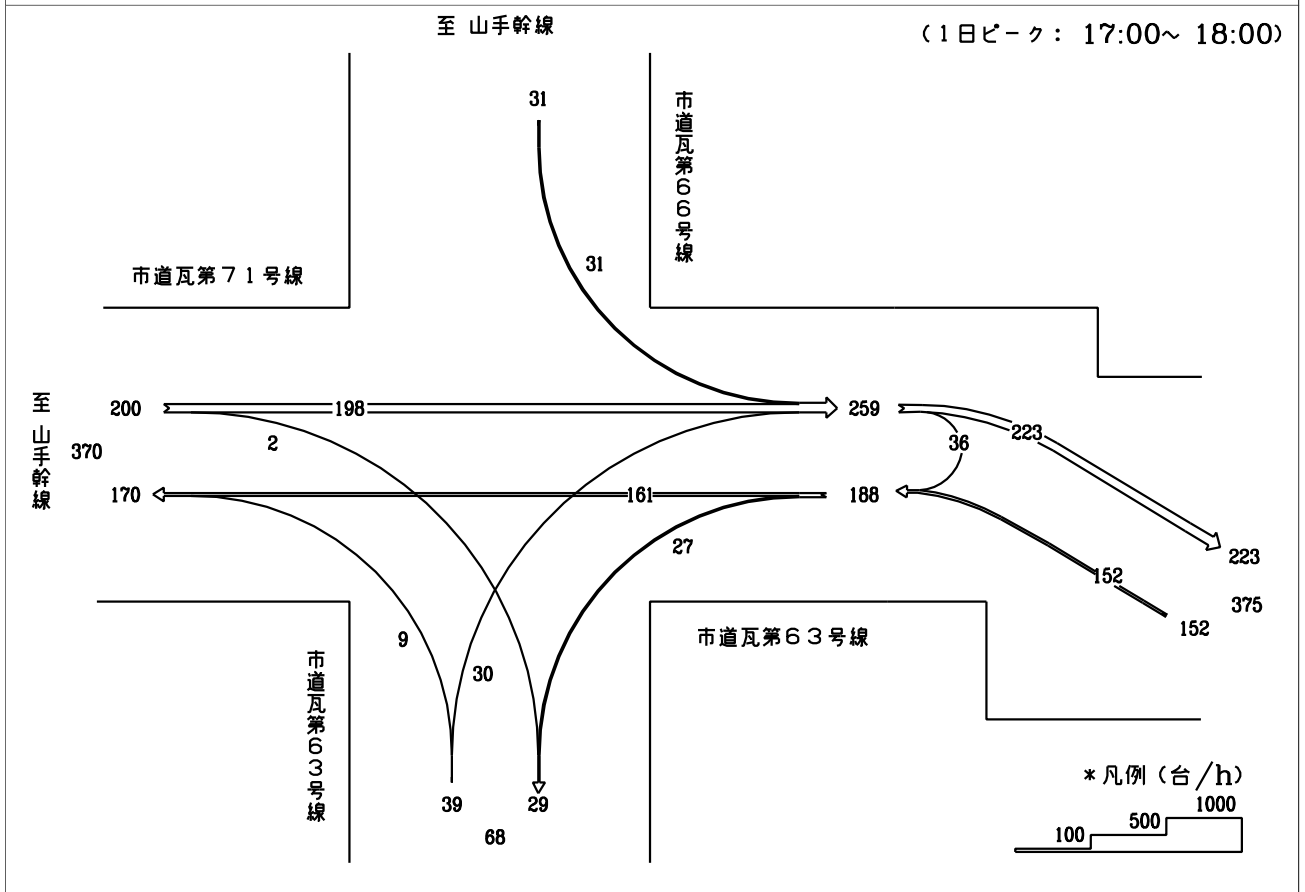
自動車交通流動図

調査地点 : No.29 市道瓦第63号線 / 市道瓦第66号線 / 市道瓦第71号線
 調査年月日 : 令和3年10月12日(火) 天候:曇り

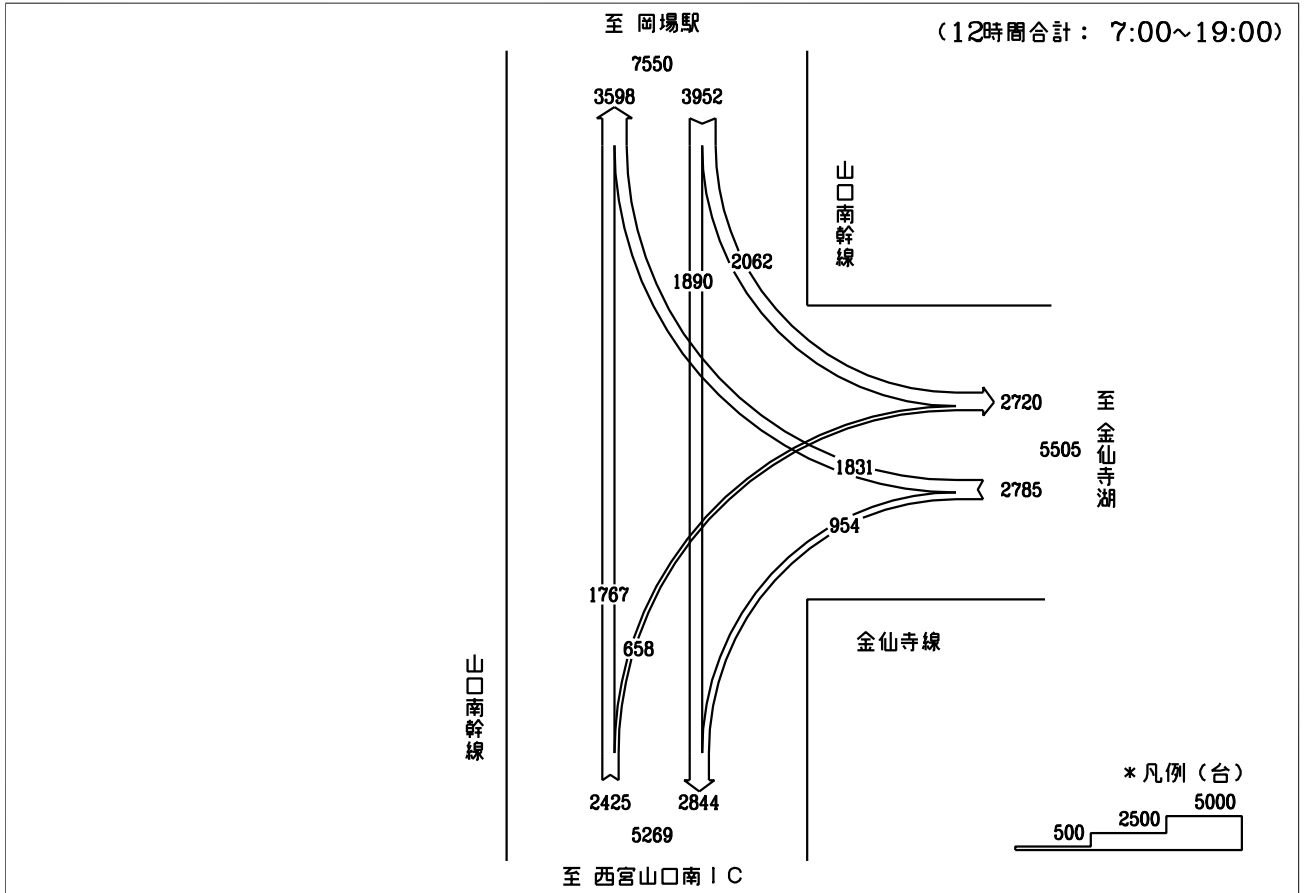
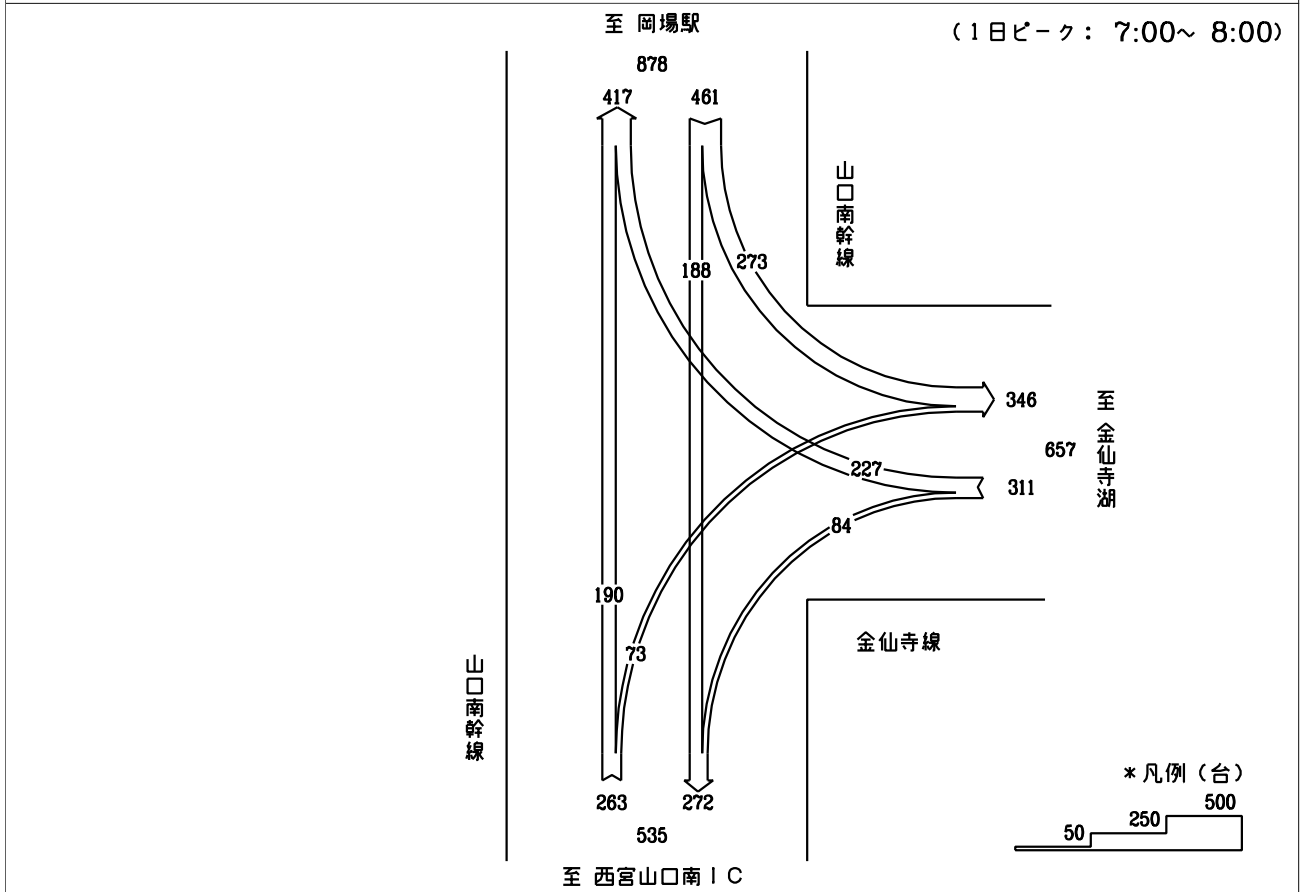
自動車交通流動図

調査地点 : No.30 山口南幹線/金仙寺線
 調査年月日 : 令和3年10月12日(火) 天候:曇り

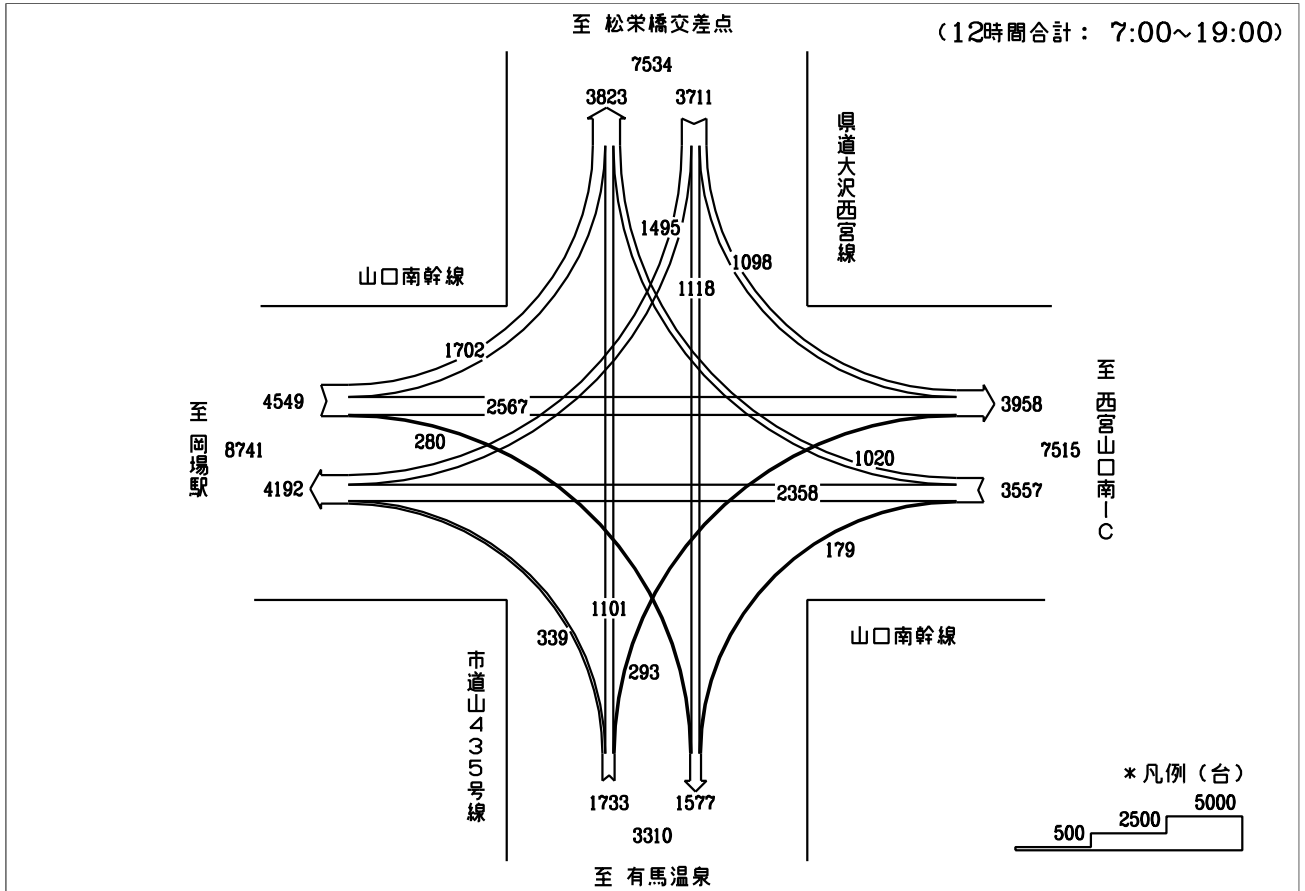
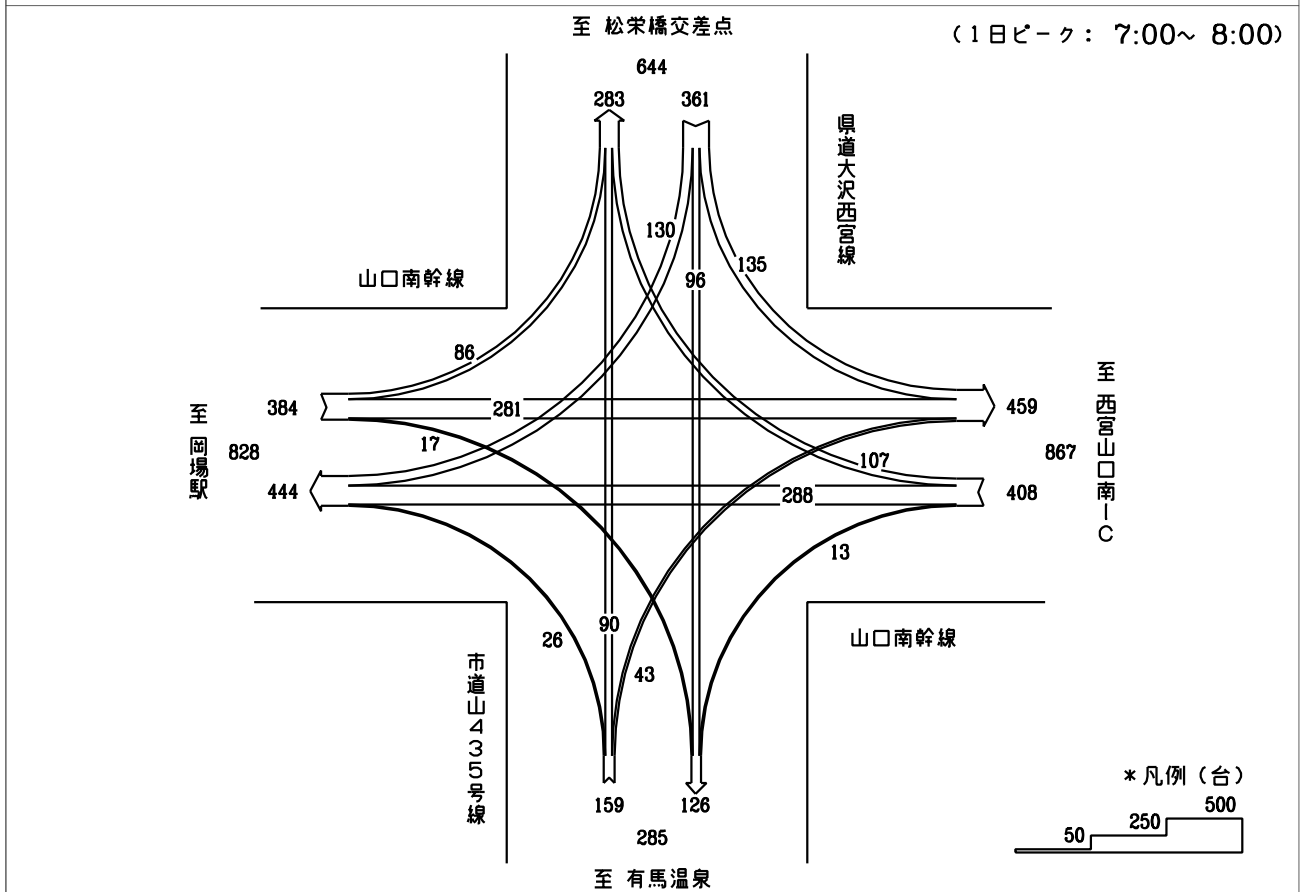
自動車交通流動図

調査地点 : No.31 山口南幹線ノ県道有馬山口線
 調査年月日 : 令和3年10月12日(火) 天候:曇り

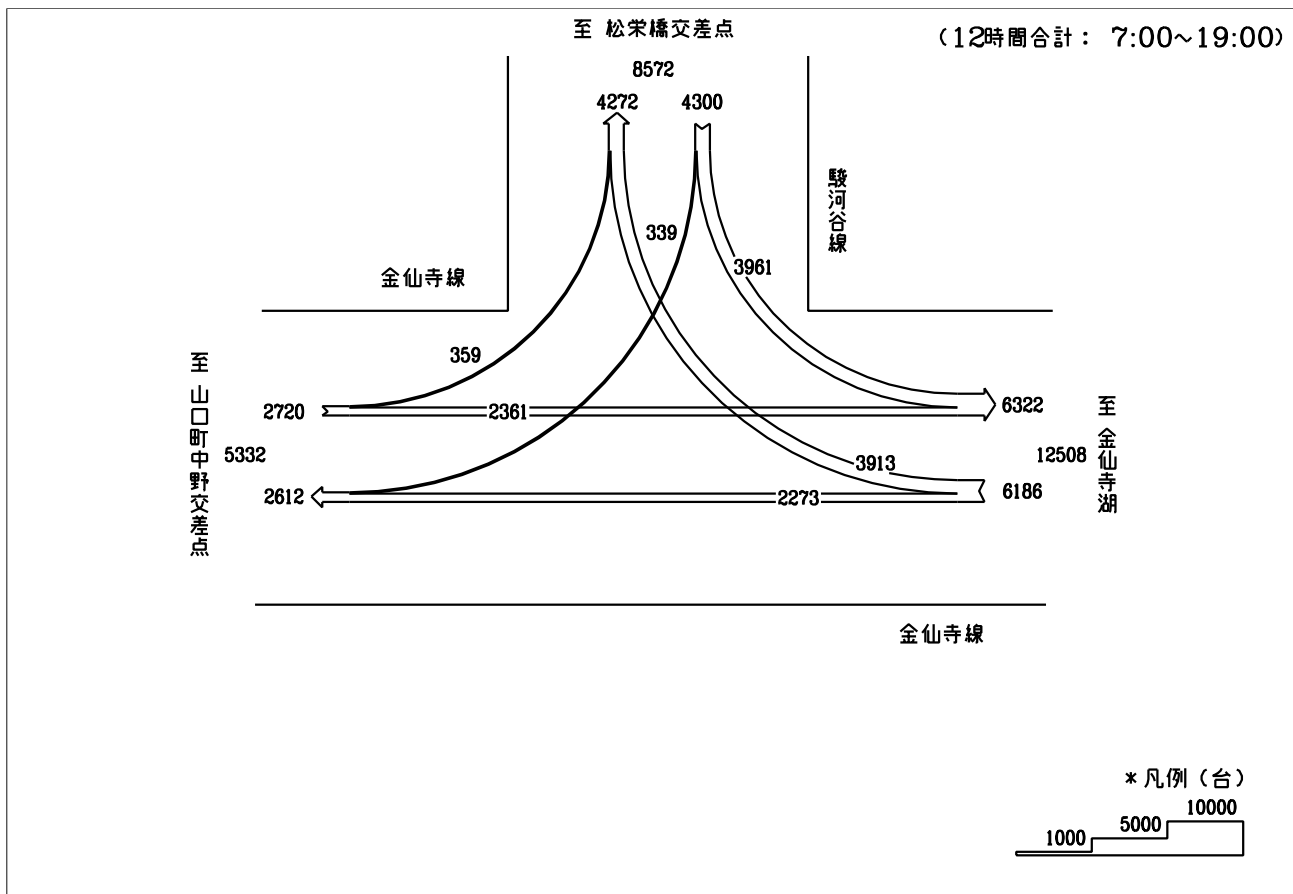
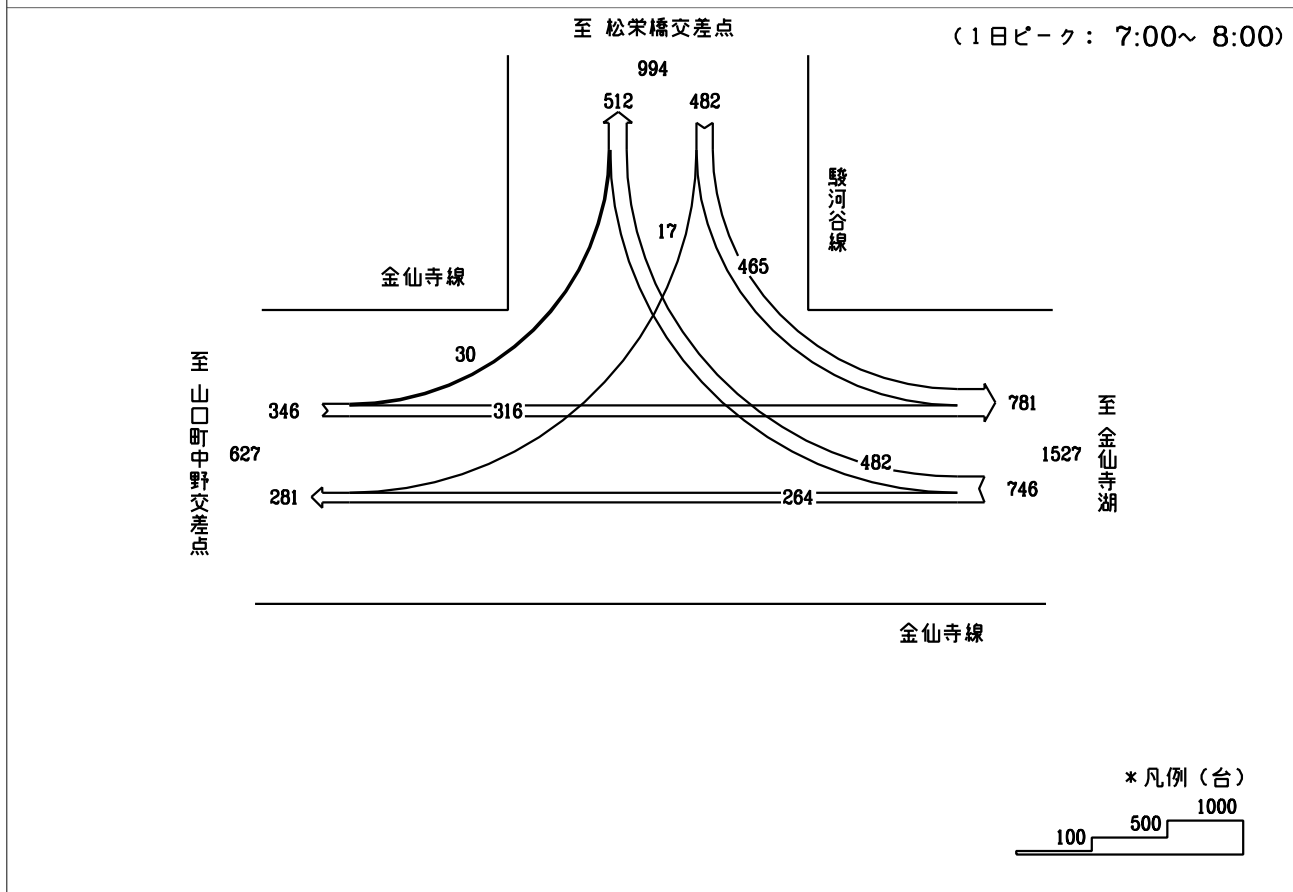
自動車交通流動図

調査地点 : No.32 金仙寺線 / 県道大沢西宮線
 調査年月日 : 令和3年10月12日(火) 天候 : 曇り
