自動車交通流動図

調査地点 : No.1 国道2号線 / 中津浜線
 調査年月日 : 令和3年10月12日 (火) 天候 : 曇り

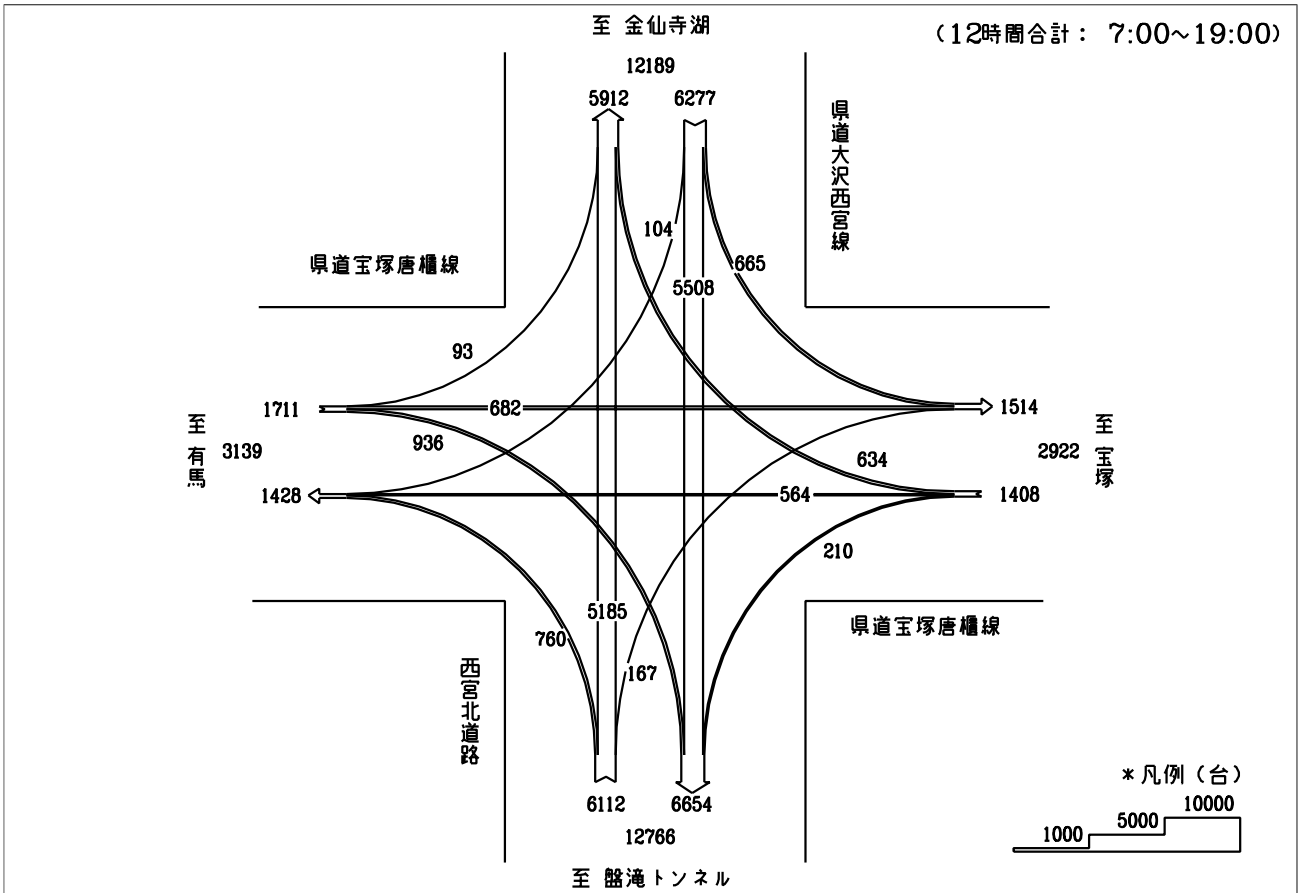
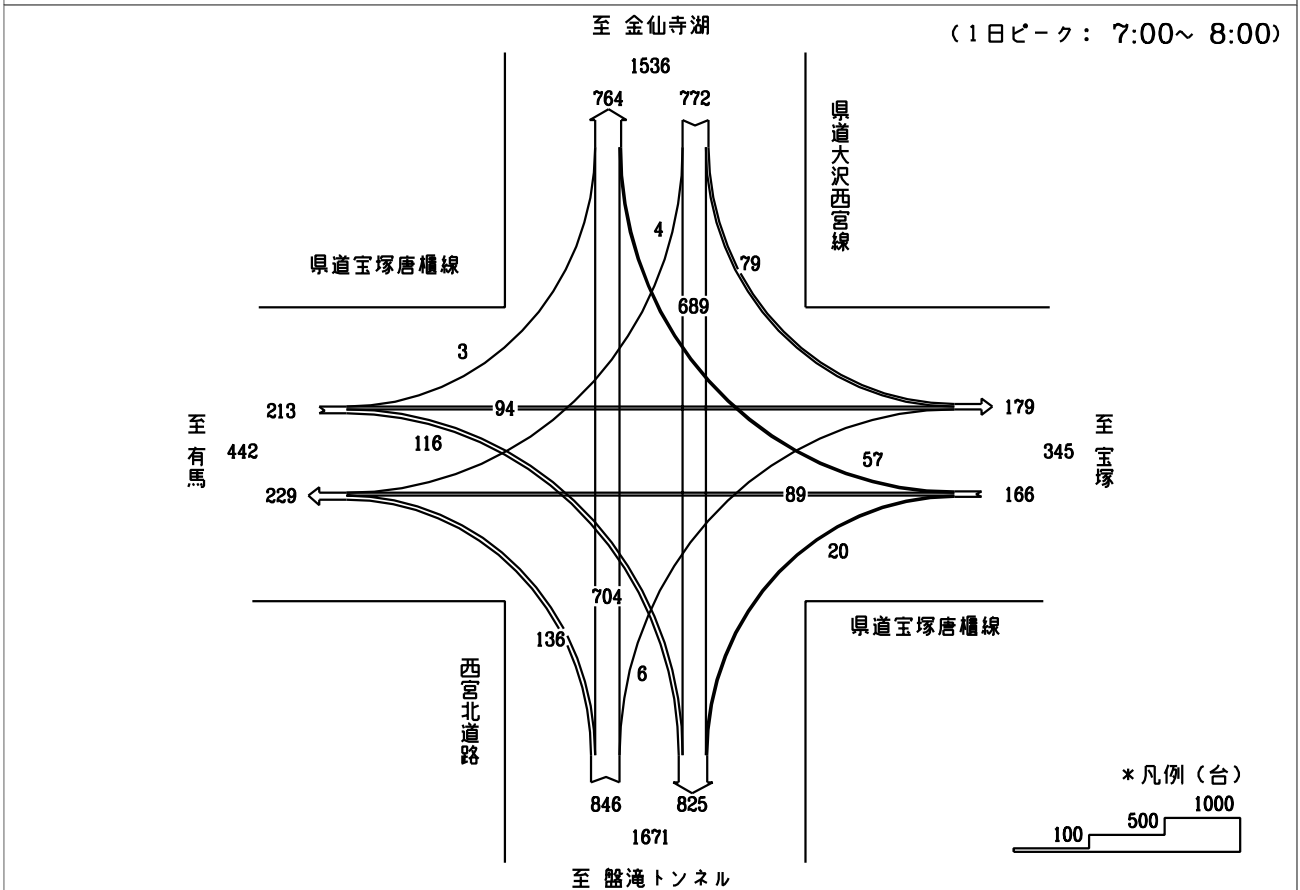
自動車交通流動図

調査地点 : No.33 県道宝塚唐櫃線/県道大沢西宮線
 調査年月日 : 令和3年10月12日(火) 天候:曇り

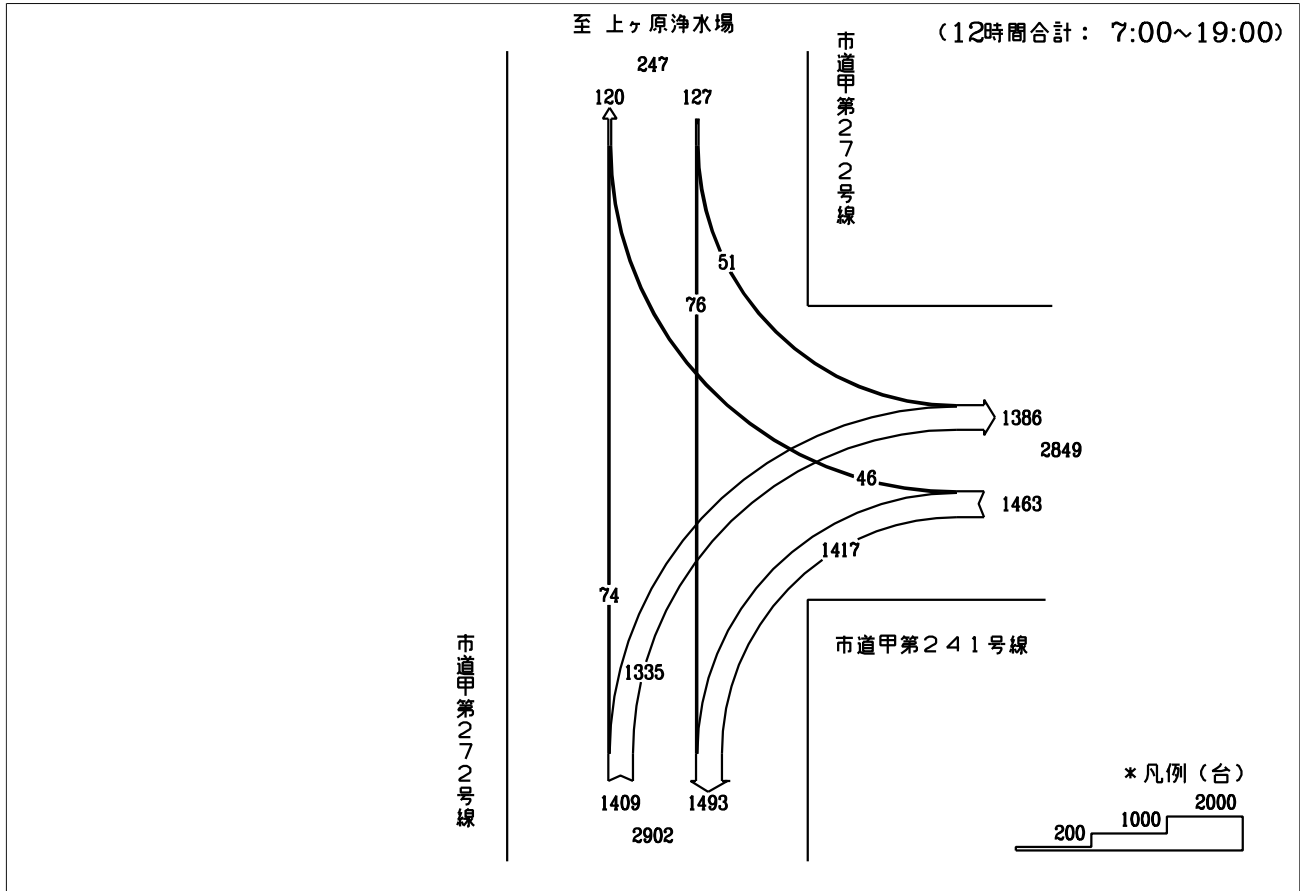
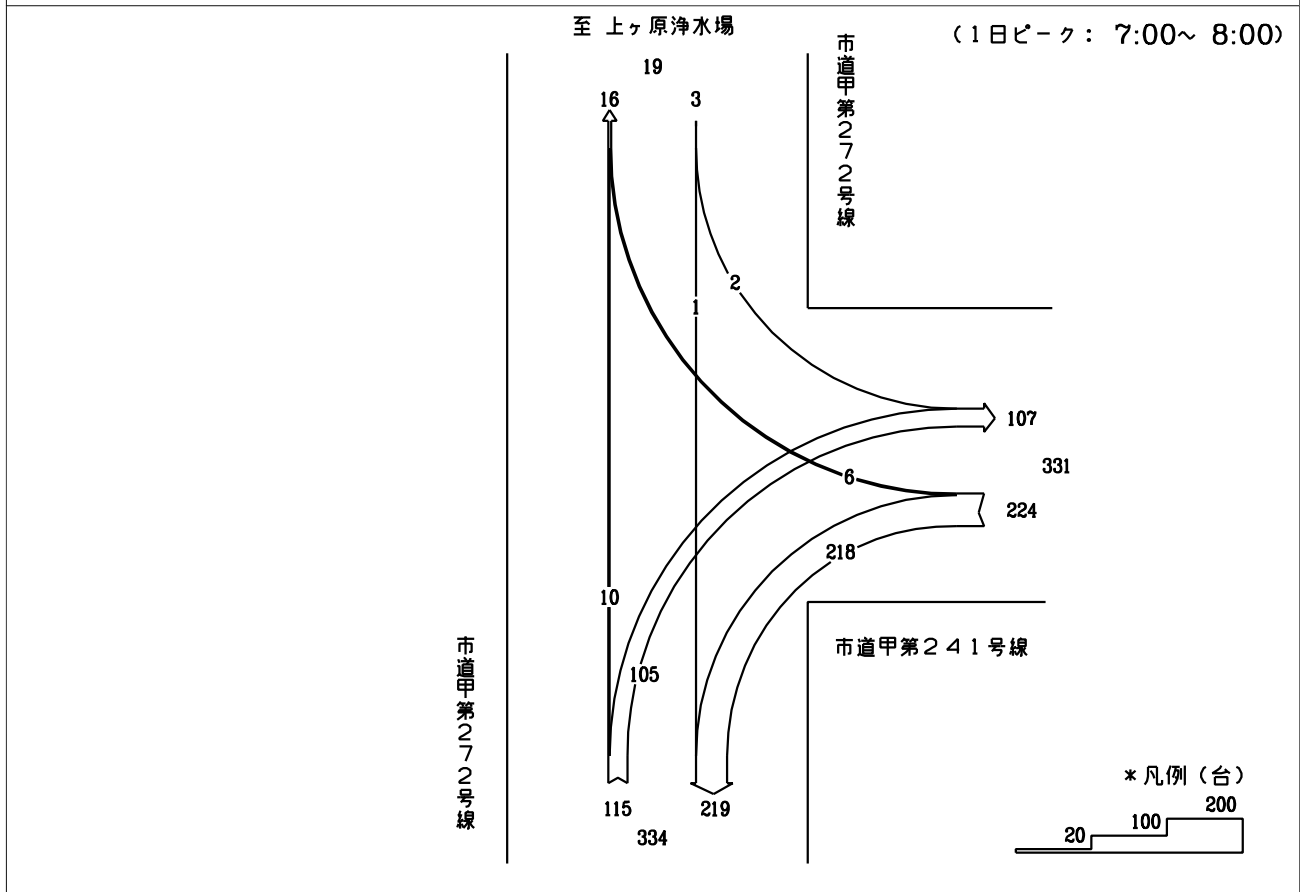
自動車交通流動図

調査地点 : No.35 市道甲第272号線 / 市道甲241号線
 調査年月日 : 令和3年10月12日(火) 天候 : 曇り

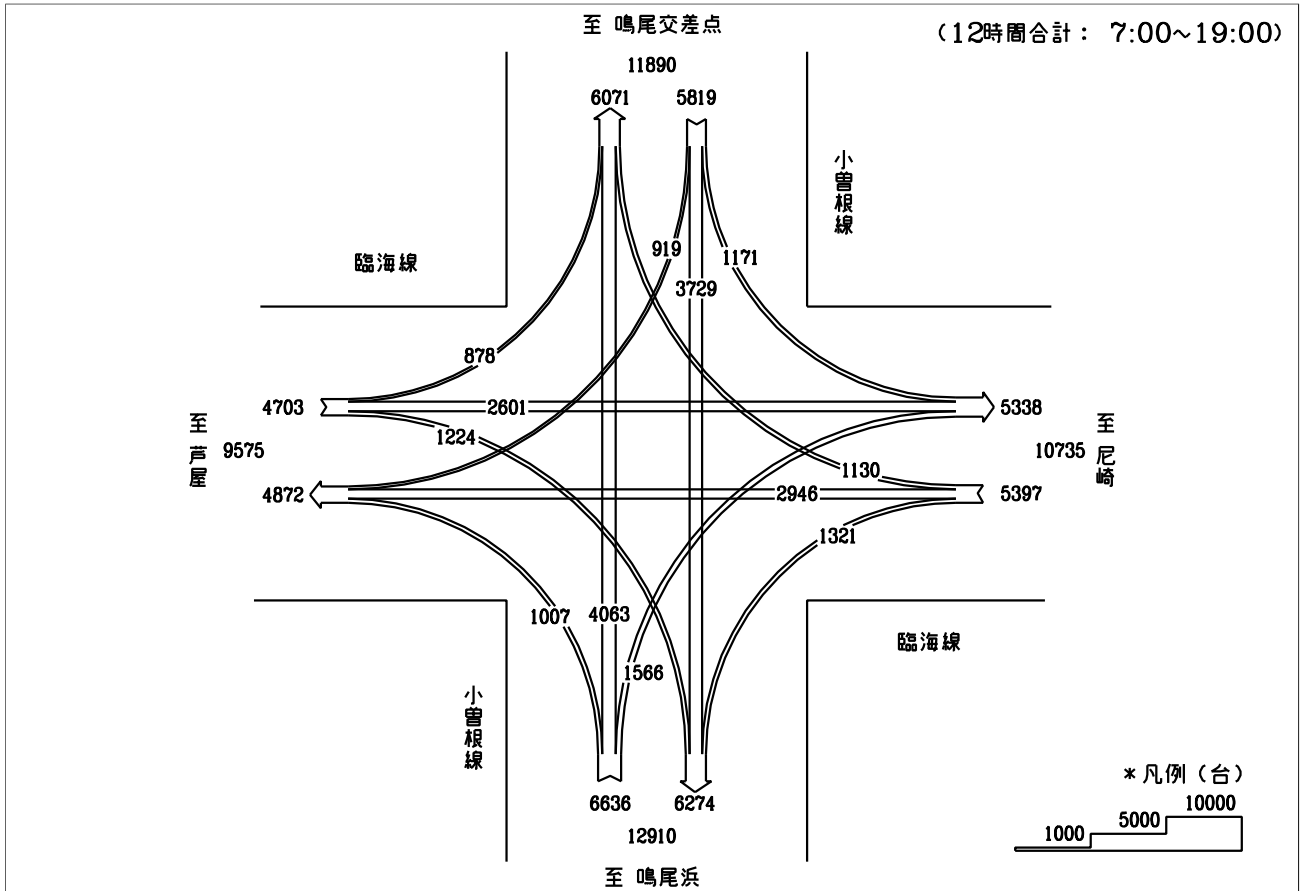
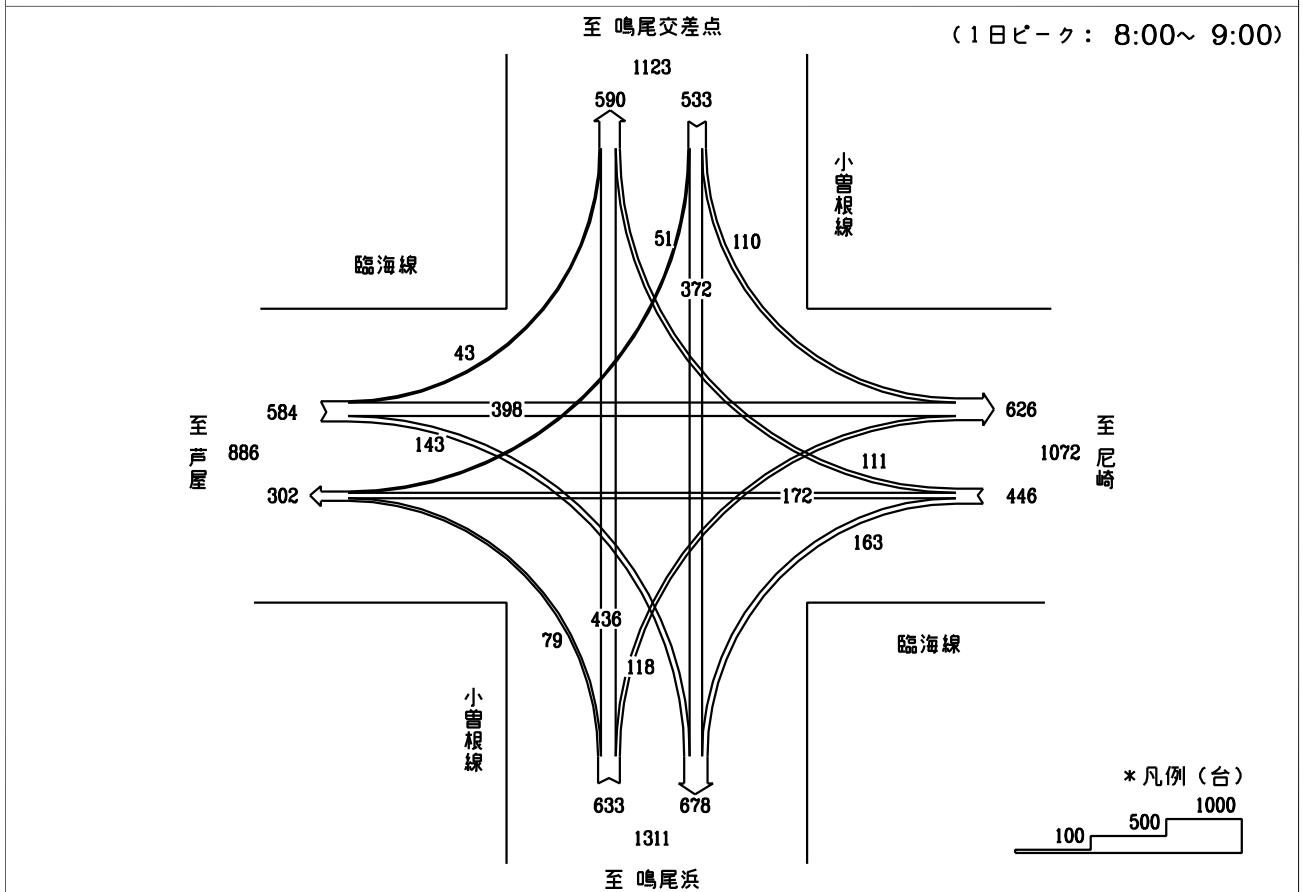
自動車交通流動図

調査地点 : No.36 臨港線/小曾根線
 調査年月日 : 令和3年10月12日(火) 天候:曇り

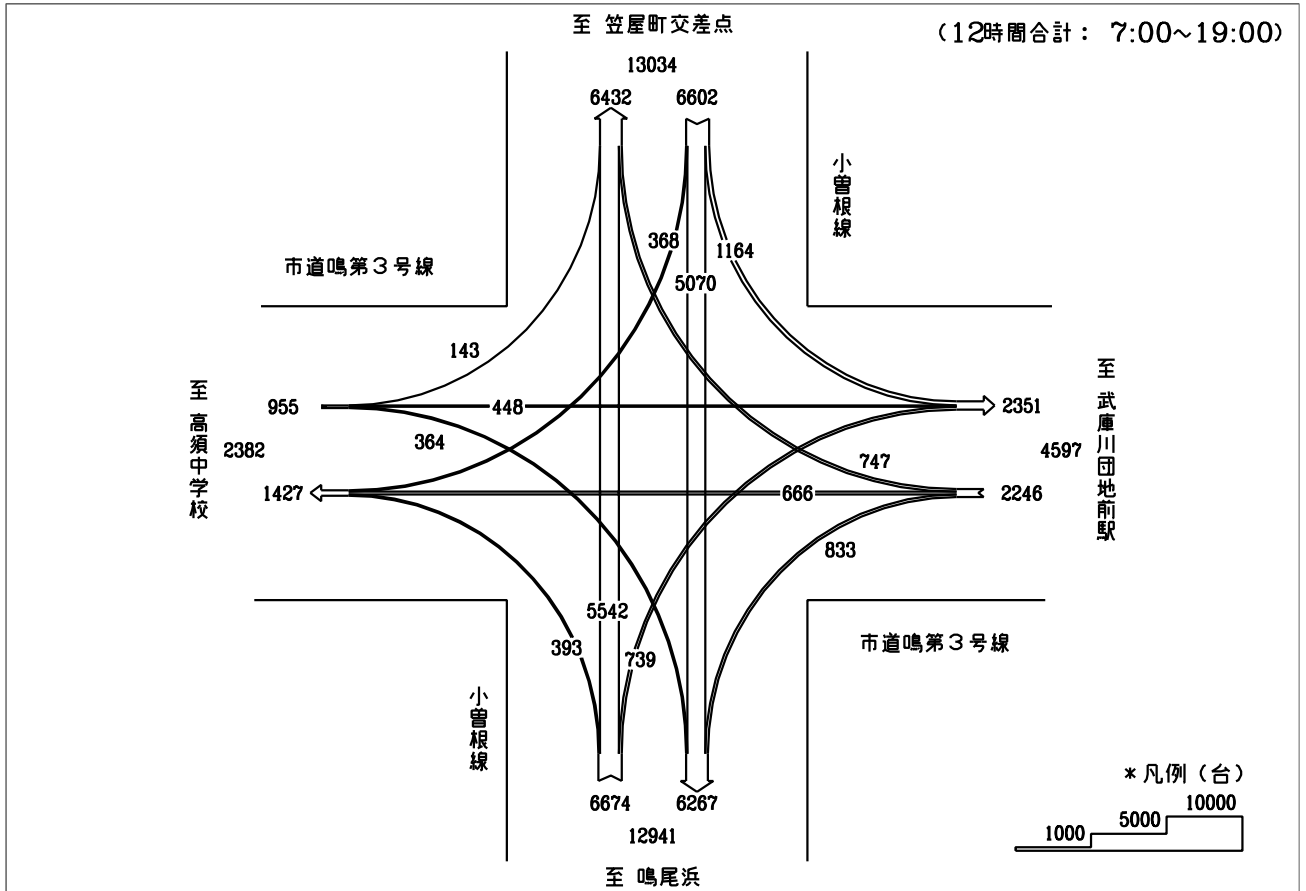
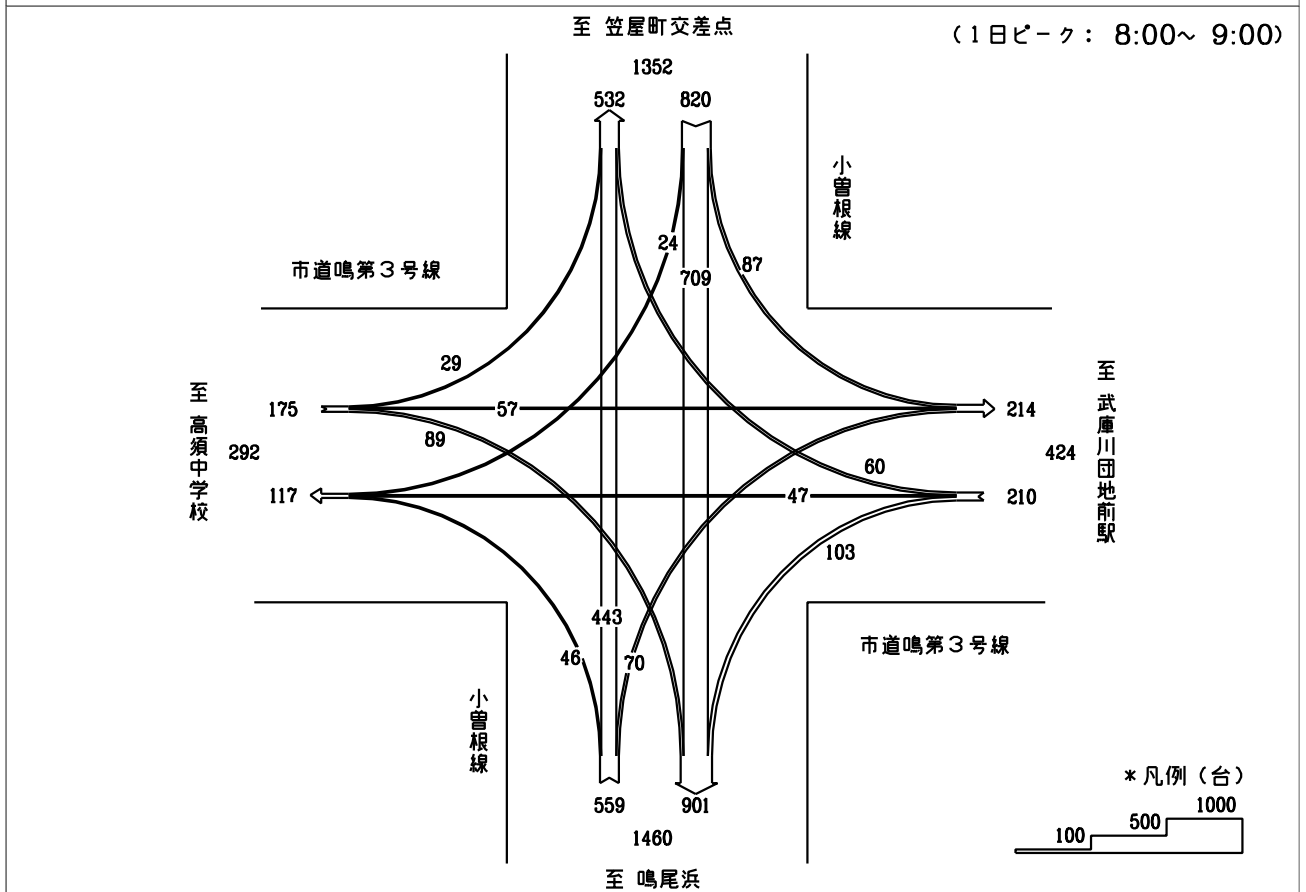
自動車交通流動図

調査地点 : No.37 小曾根線 / 市道鳴第3号線
 調査年月日 : 令和3年10月12日(火) 天候:曇り

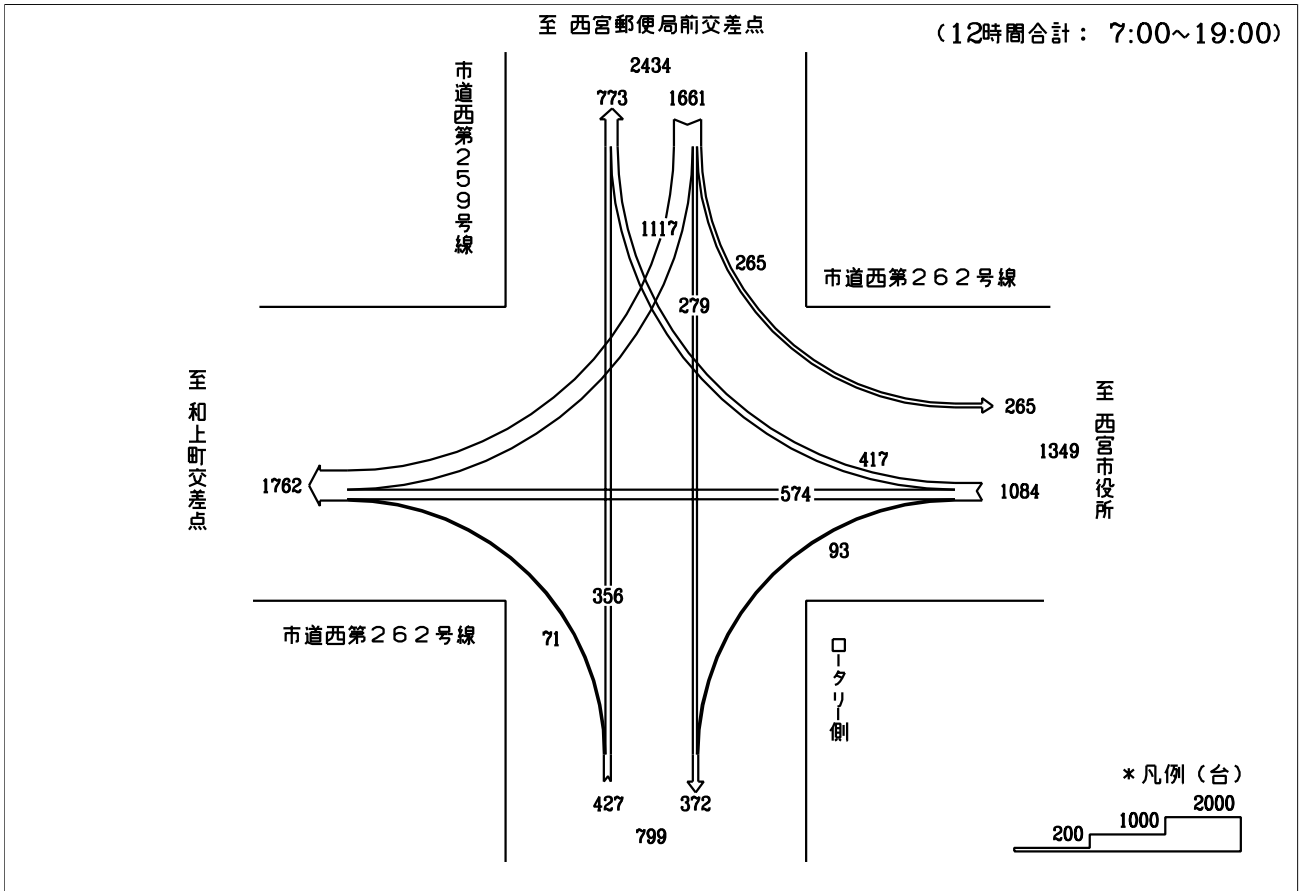
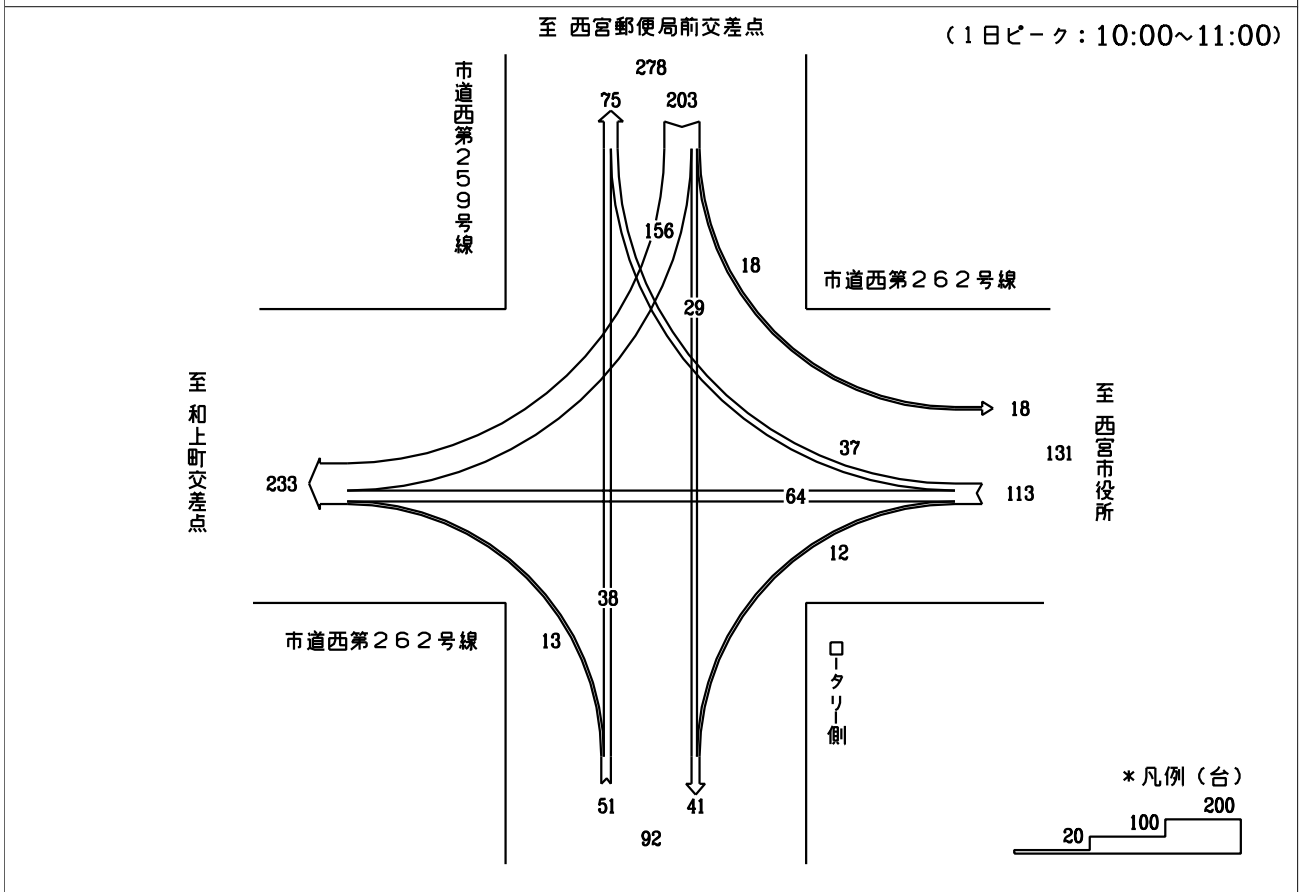
自動車交通流動図

調査地点 : No.39 市道西第259号線 / 市道西第262号線
 調査年月日 : 令和3年10月12日(火) 天候:曇り

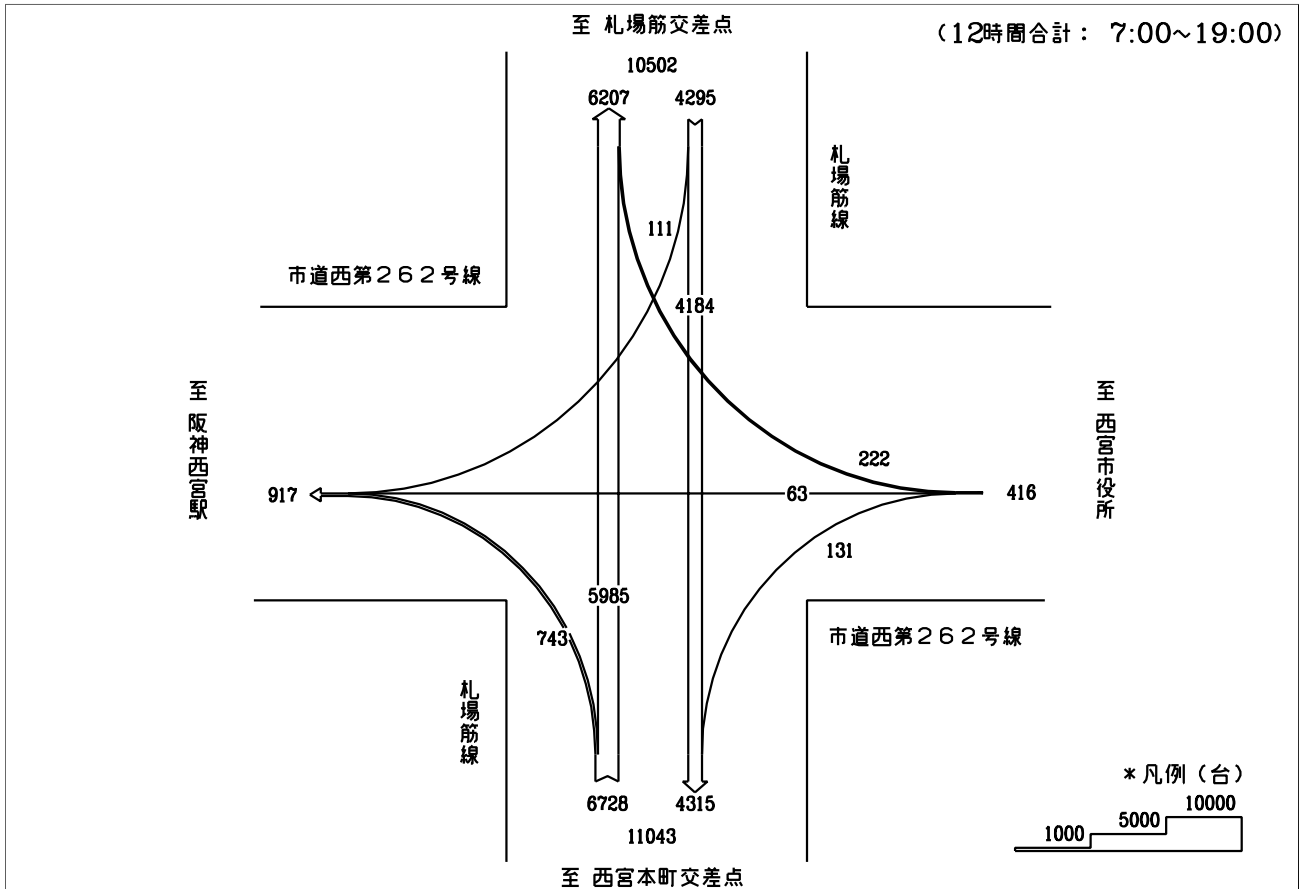
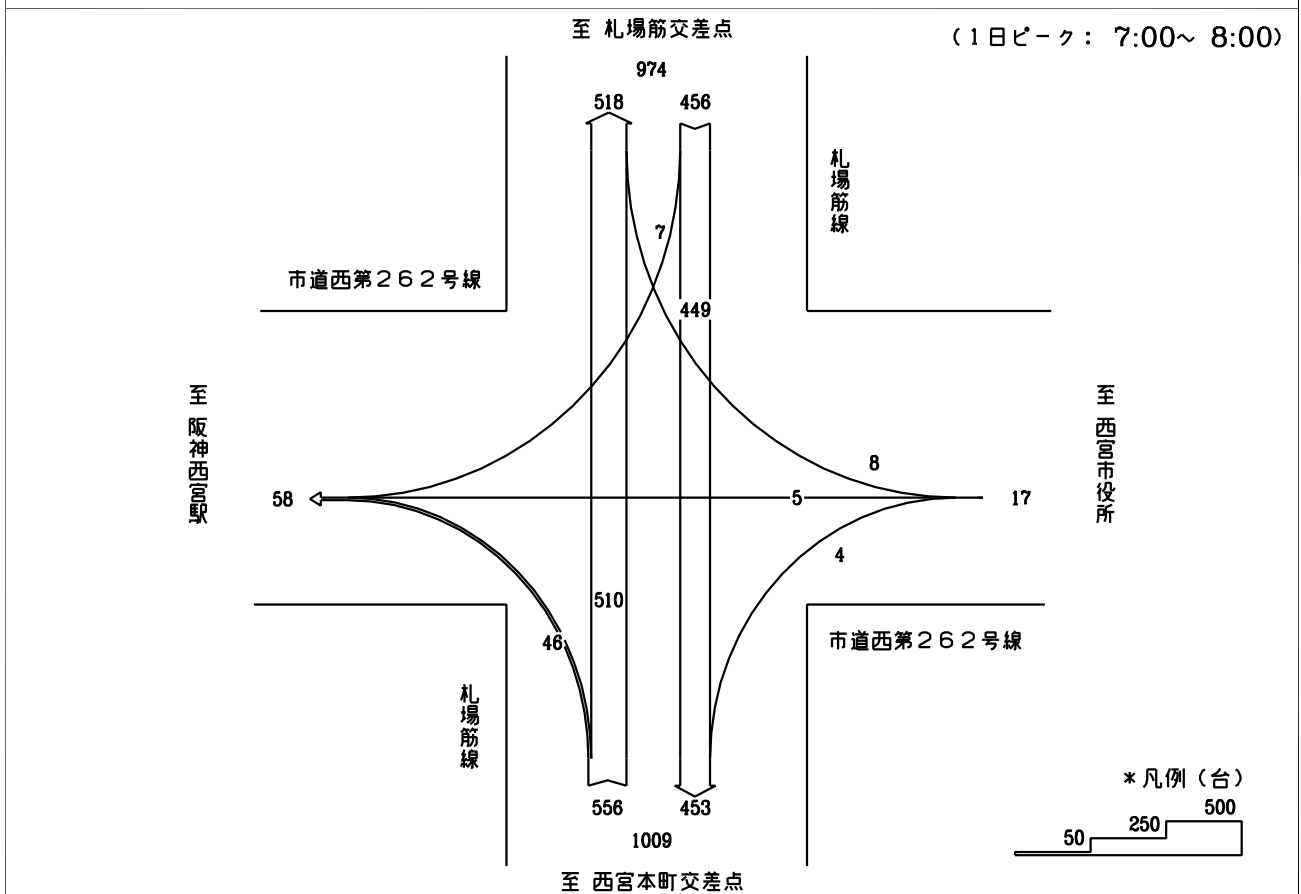
自動車交通流動図

調査地点 : No.40 札幌筋ノ市道西第262号線
 調査年月日 : 令和3年10月12日(火) 天候 : 曇り
