自動車交通流動図

調査地点 : No.5 山手幹線 / 中津浜線
 調査年月日 : 令和3年10月10日(日) 天候 : 晴れ

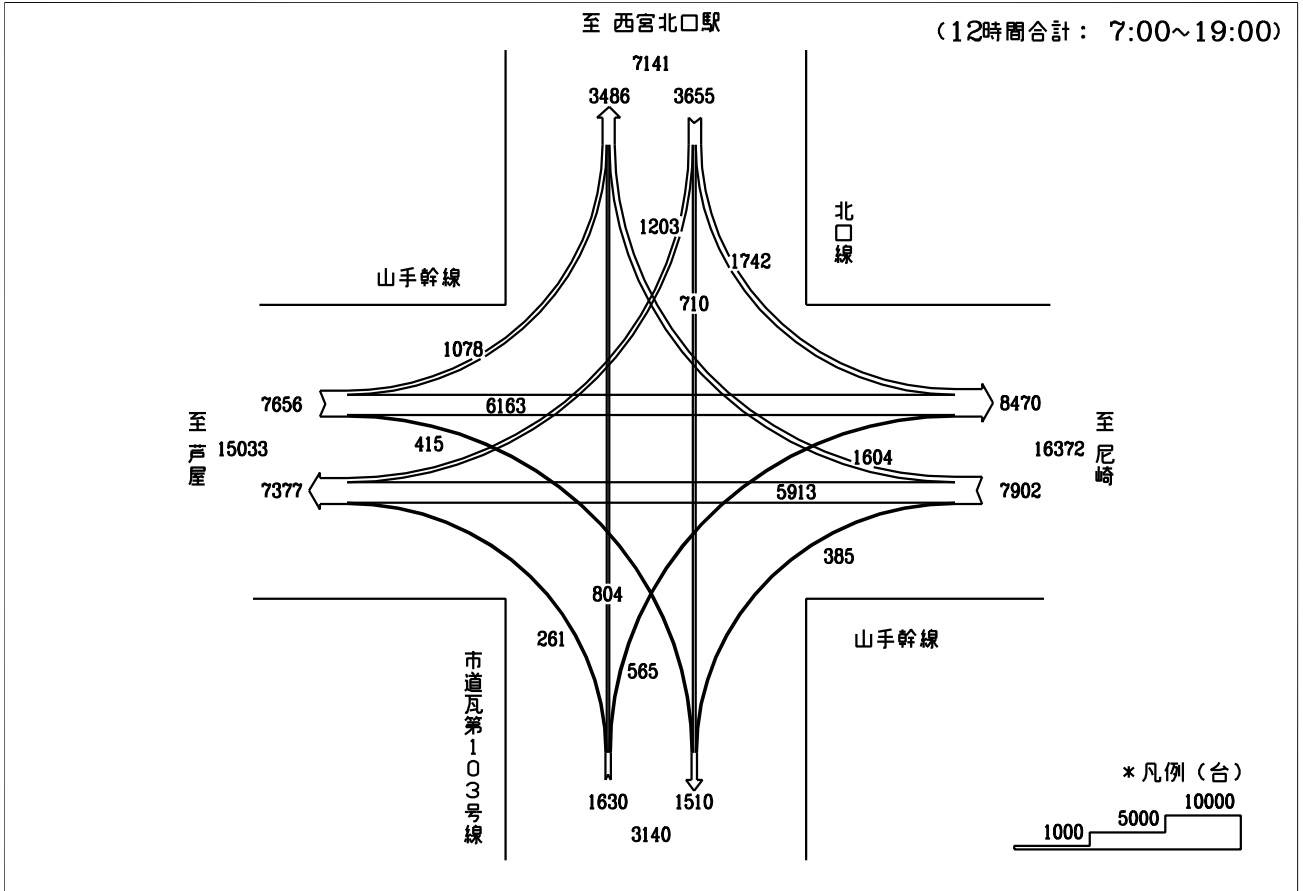
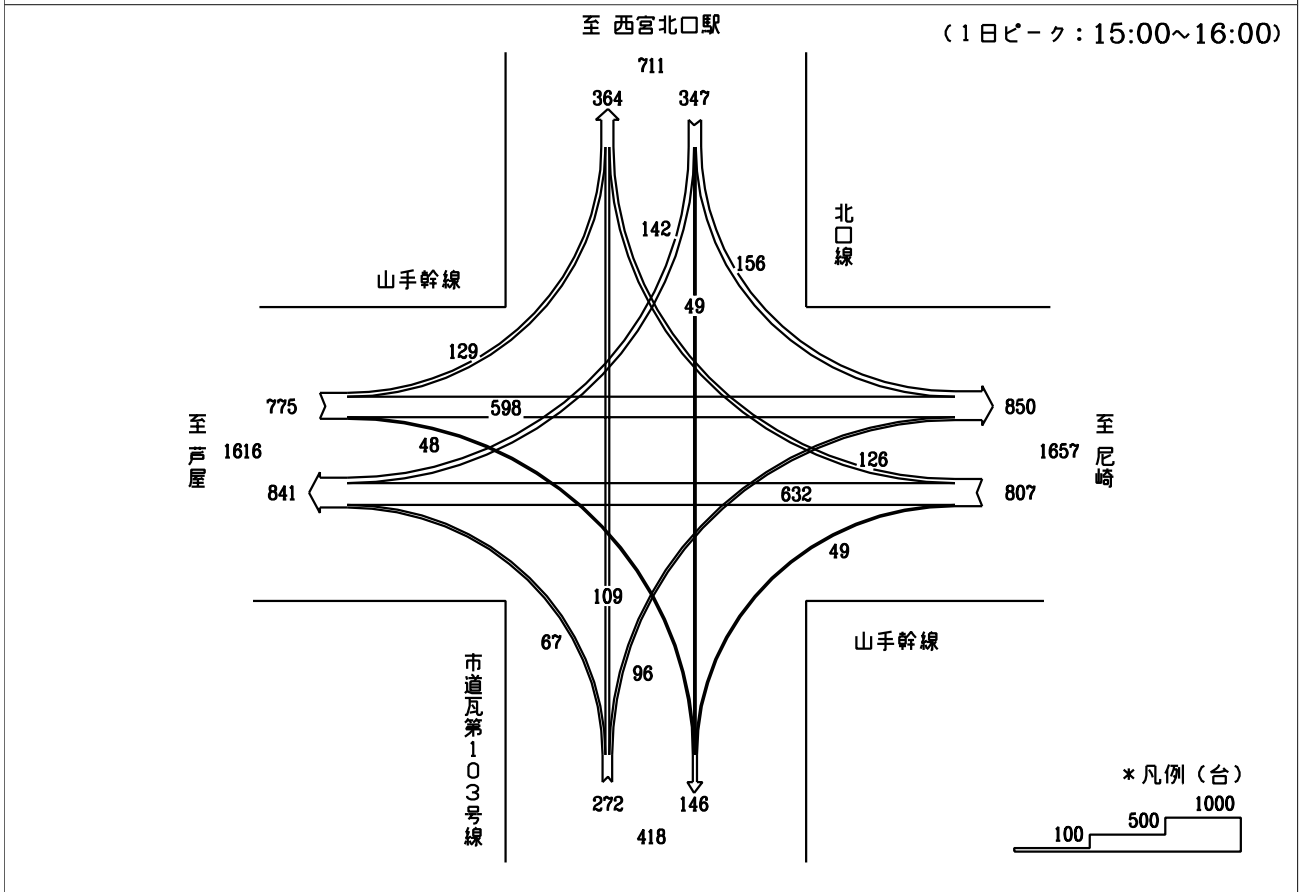
自動車交通流動図

調査地点 : No.6 山手幹線/北口線/瓦第103号線
 調査年月日 : 令和3年10月10日(日) 天候:晴れ

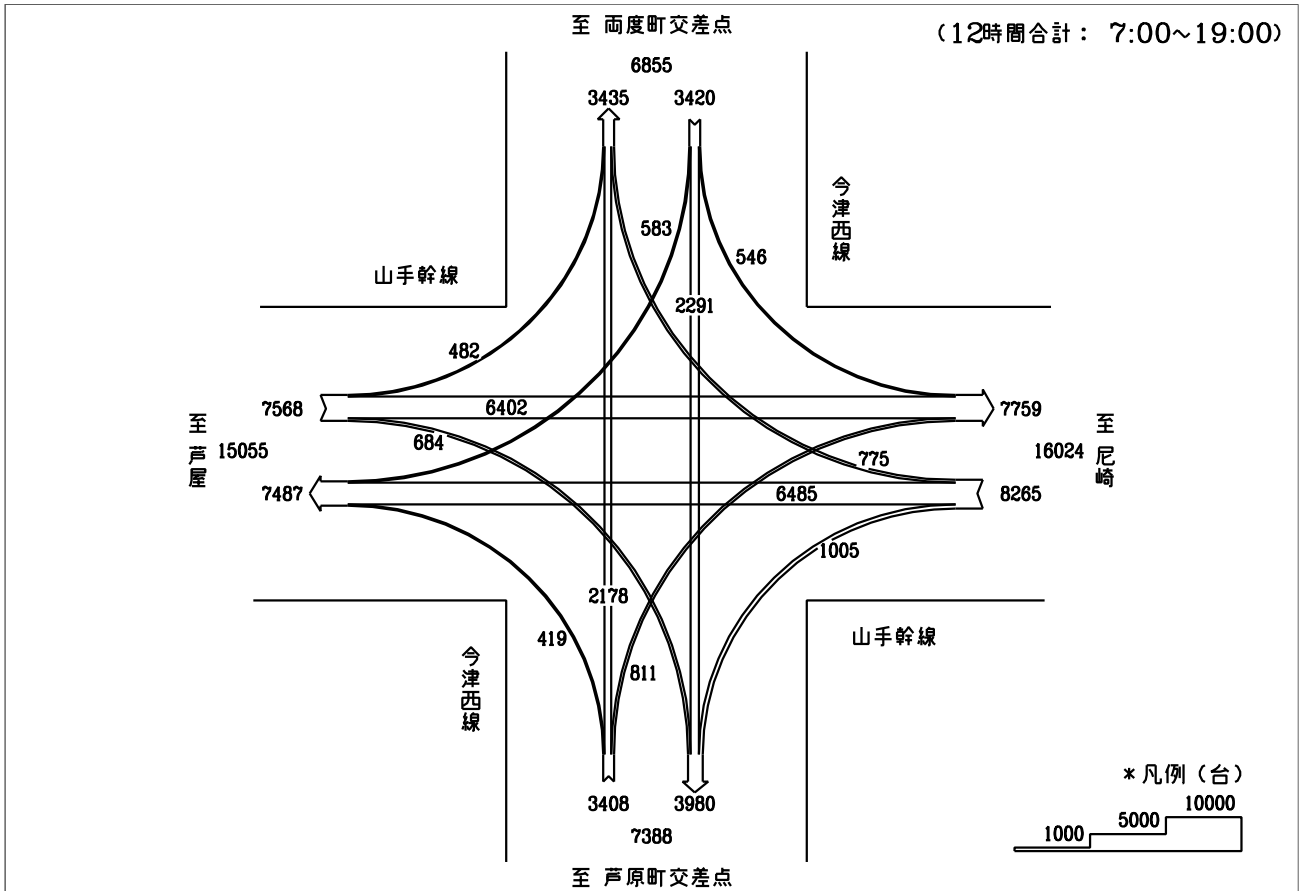
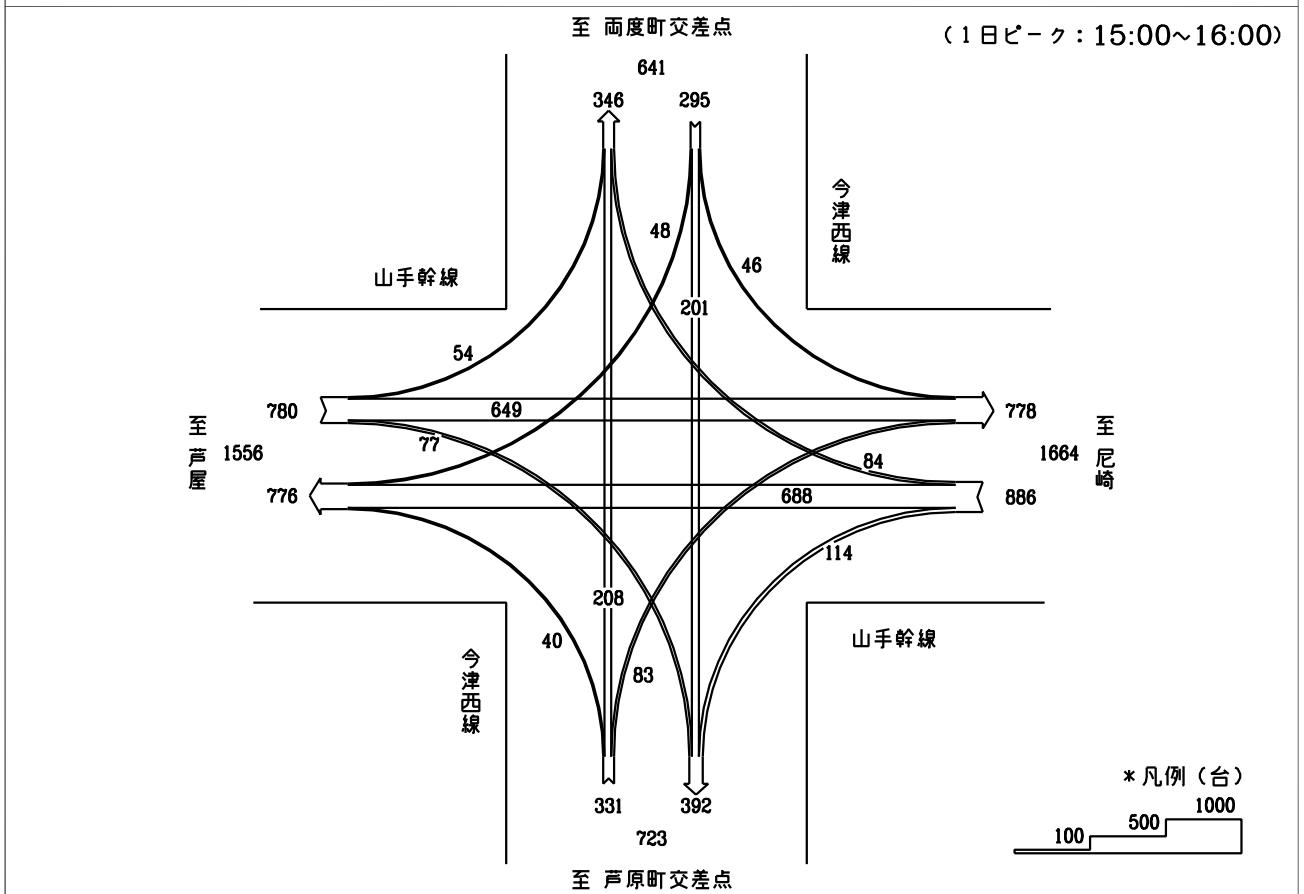
自動車交通流動図

調査地点 : No.7 山手幹線/今津西線
 調査年月日 : 令和3年10月10日(日) 天候:晴れ

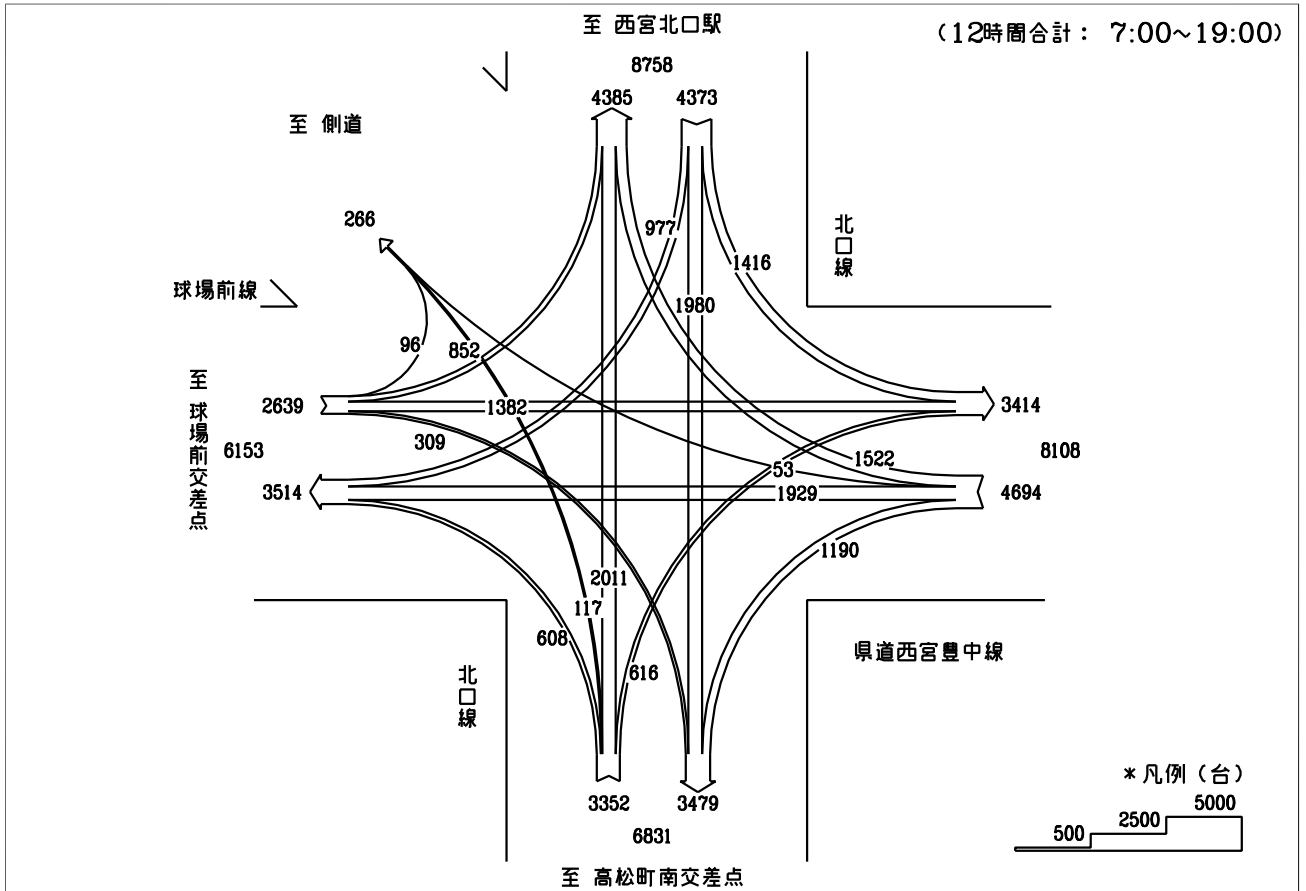
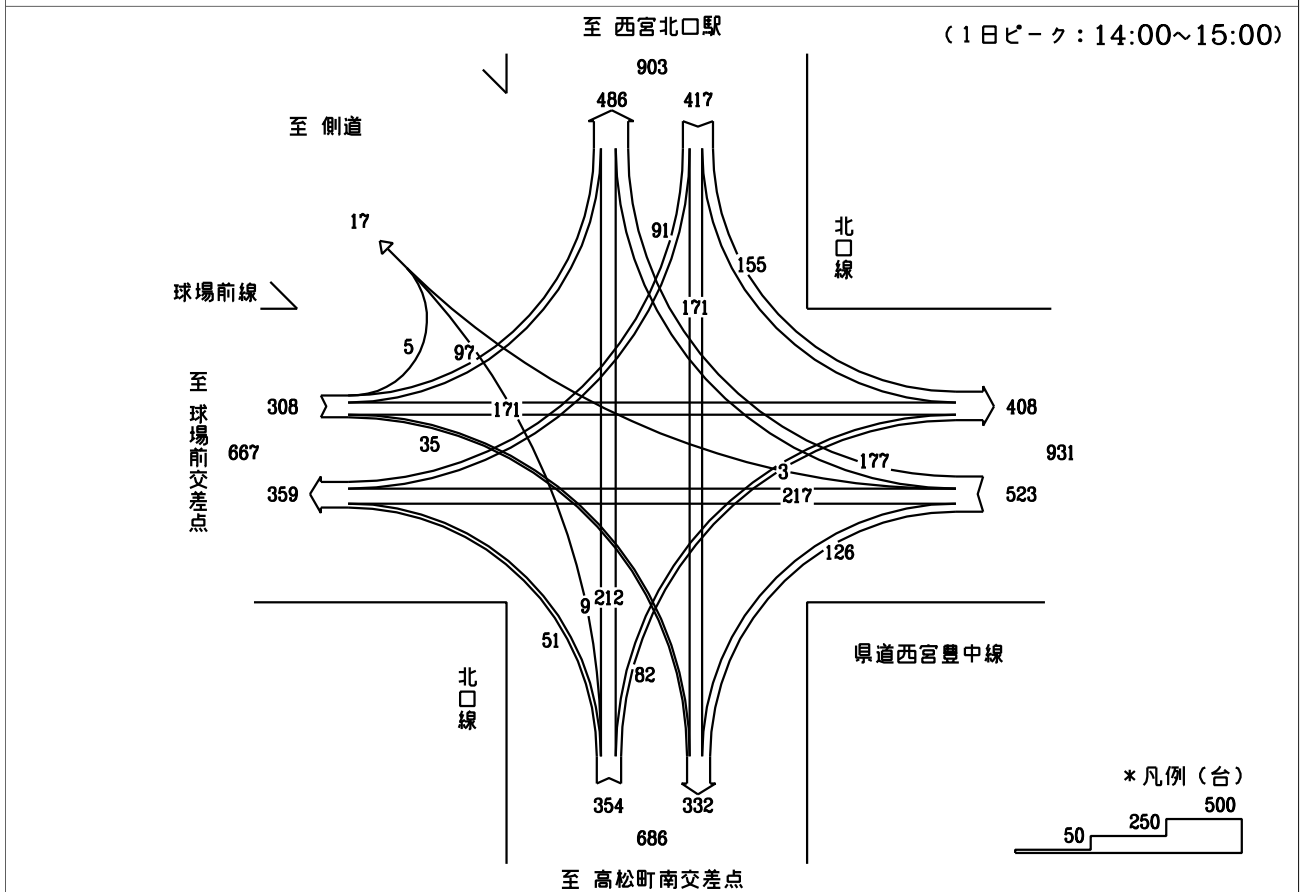
自動車交通流動図

調査地点：No.12 球場前線/北口線
 調査年月日：令和3年10月10日(日) 天候：晴れ

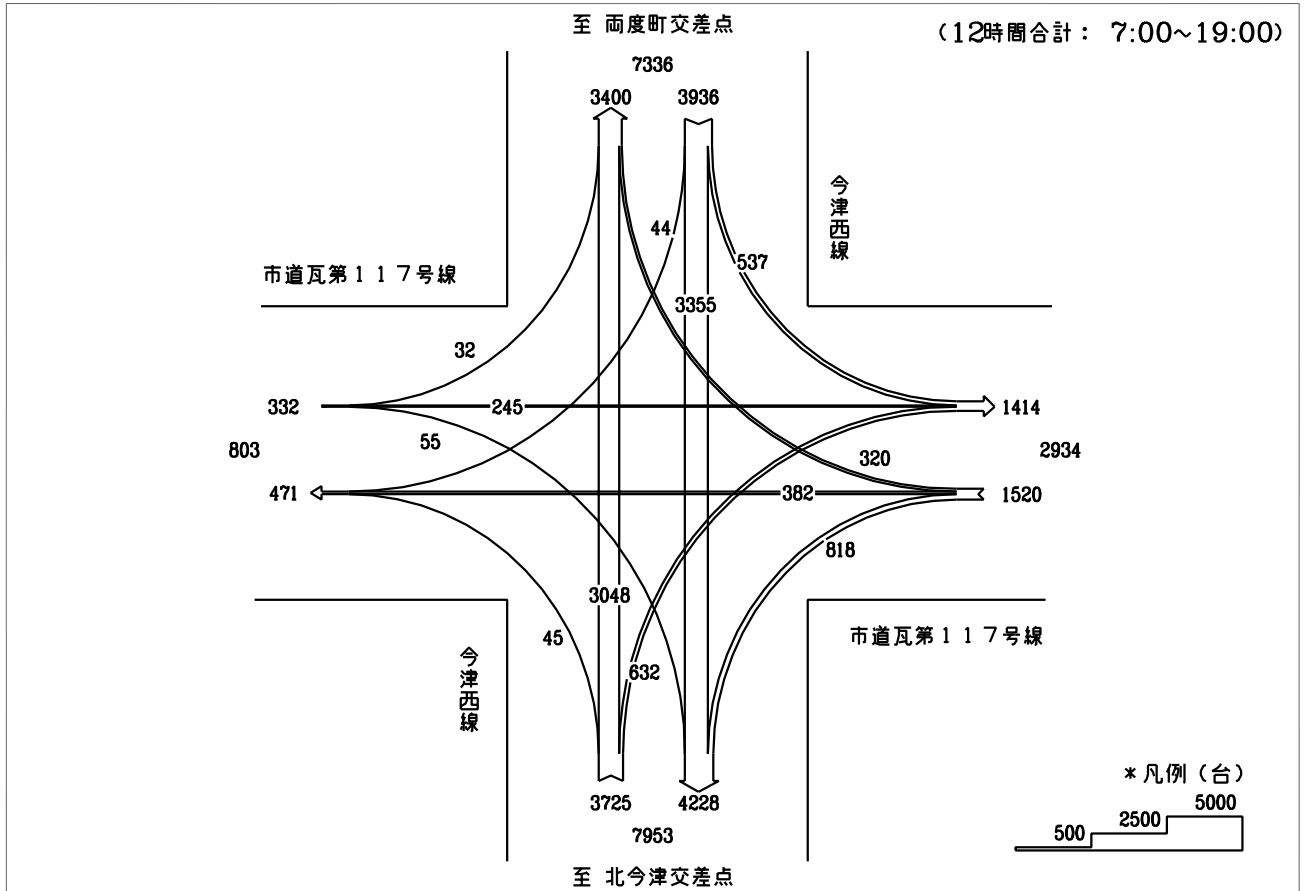
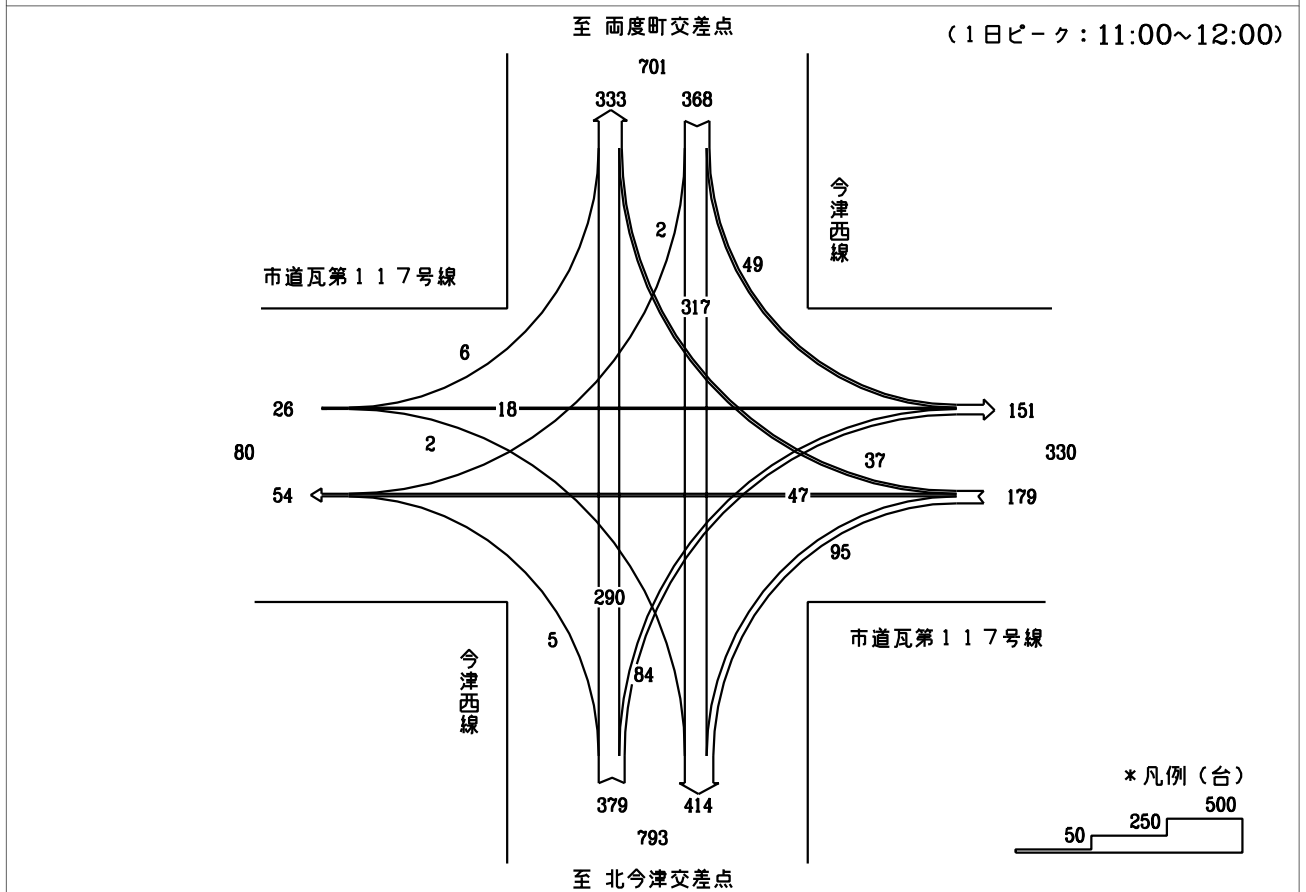
自動車交通流動図

調査地点 : No.17 今津西線 / 市道瓦第117号線
 調査年月日 : 令和3年10月10日(日) 天候 : 晴れ

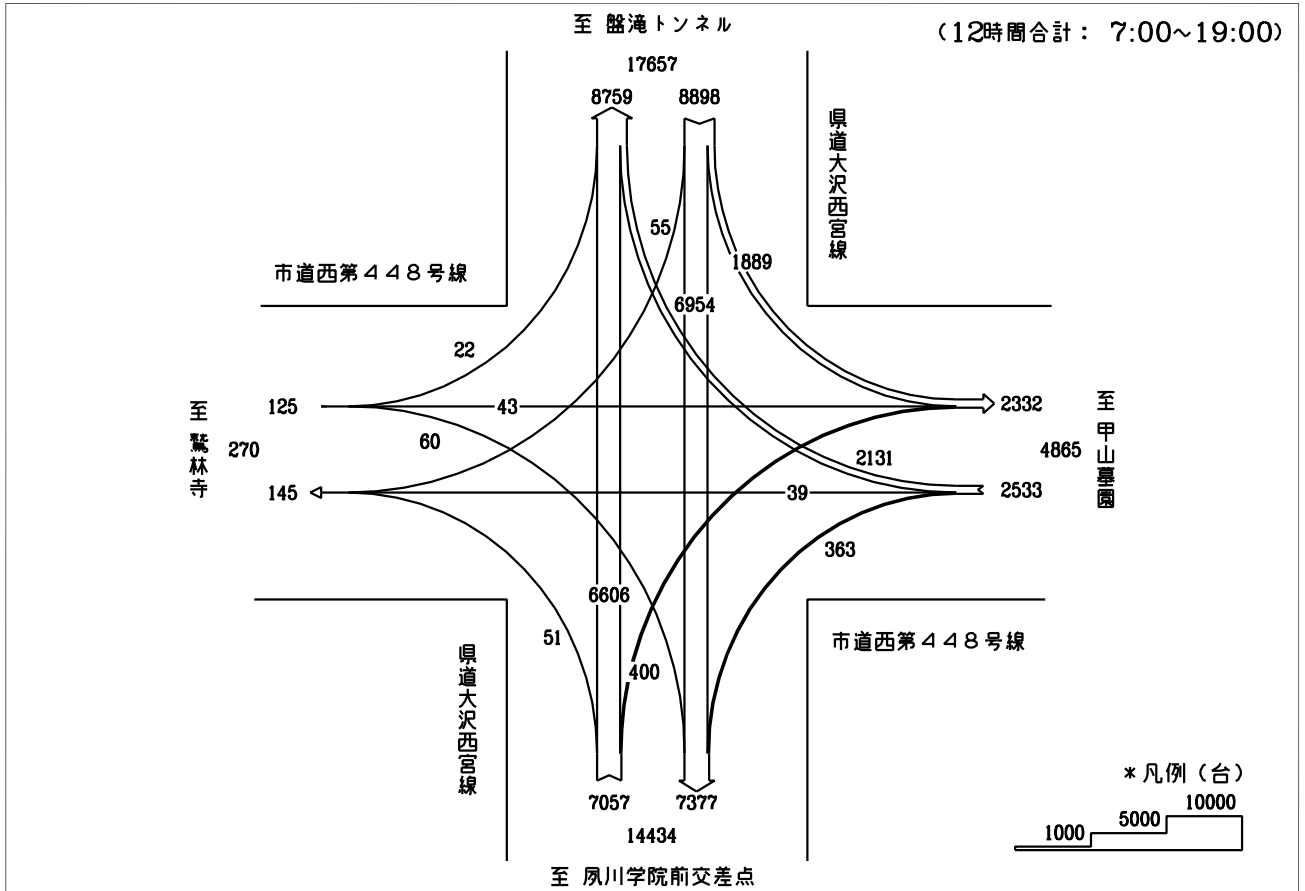
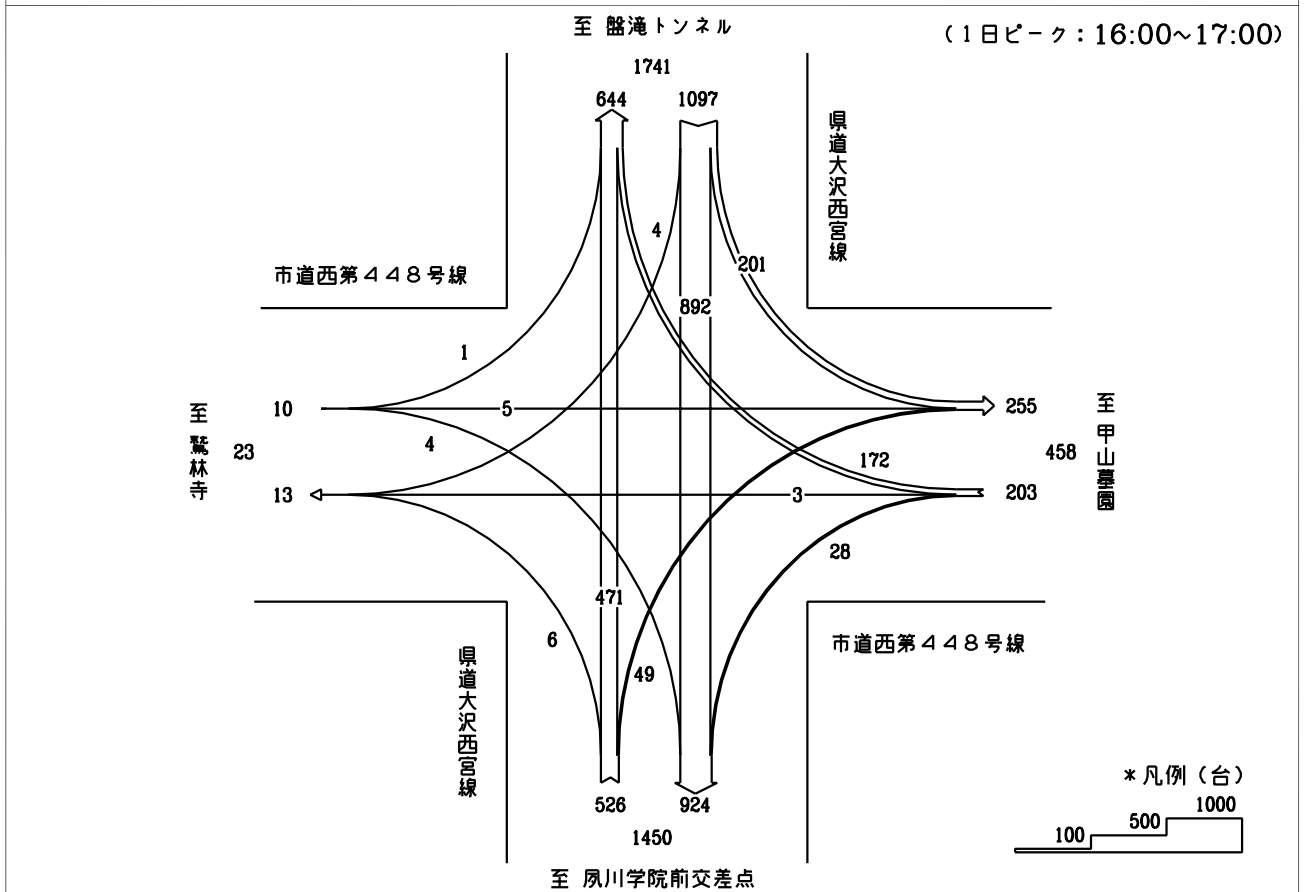
自動車交通流動図

調査地点 : No.27 大沢西宮線ノ上ヶ原甲山線ノ市道西第488号線
 調査年月日 : 令和3年10月10日(日) 天候 : 晴れ

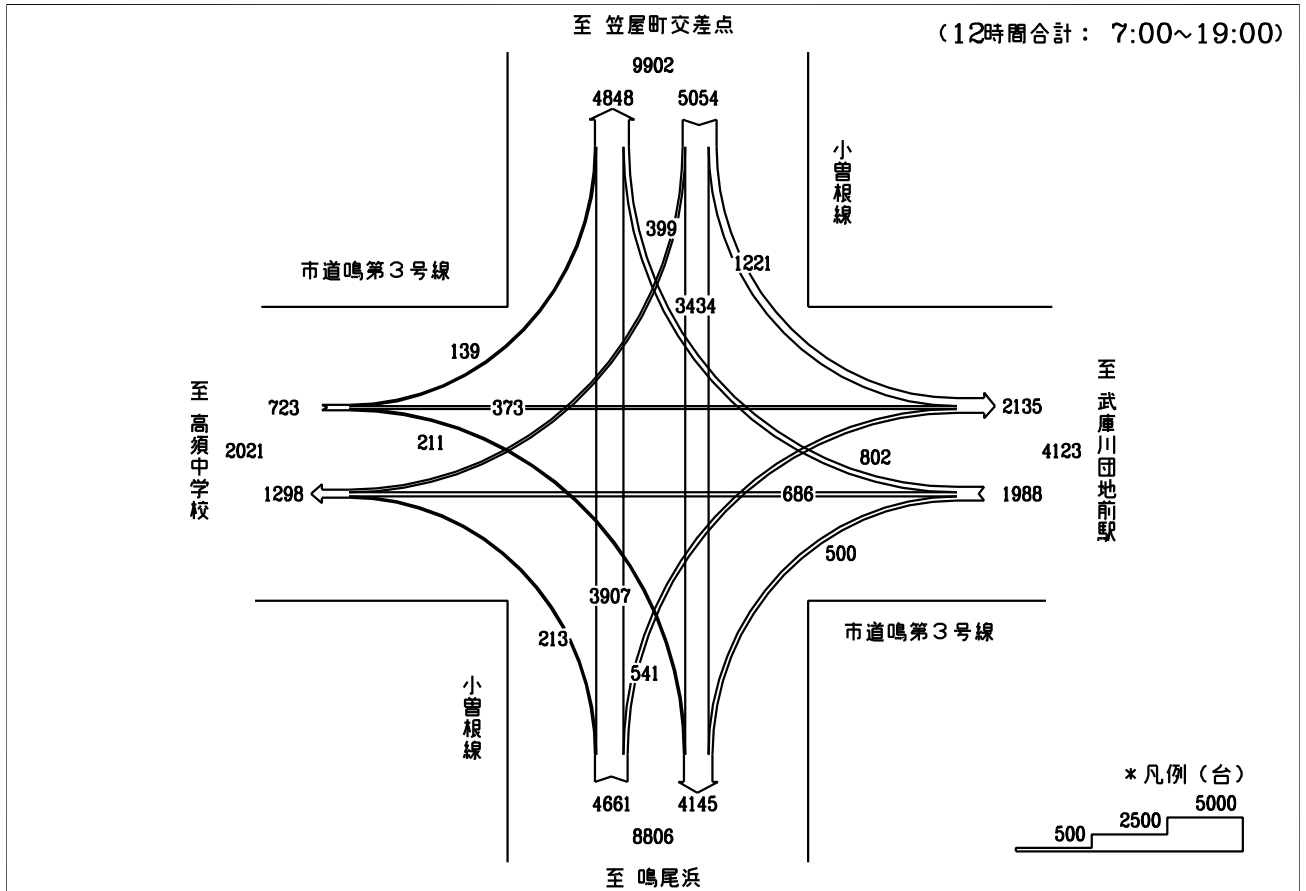
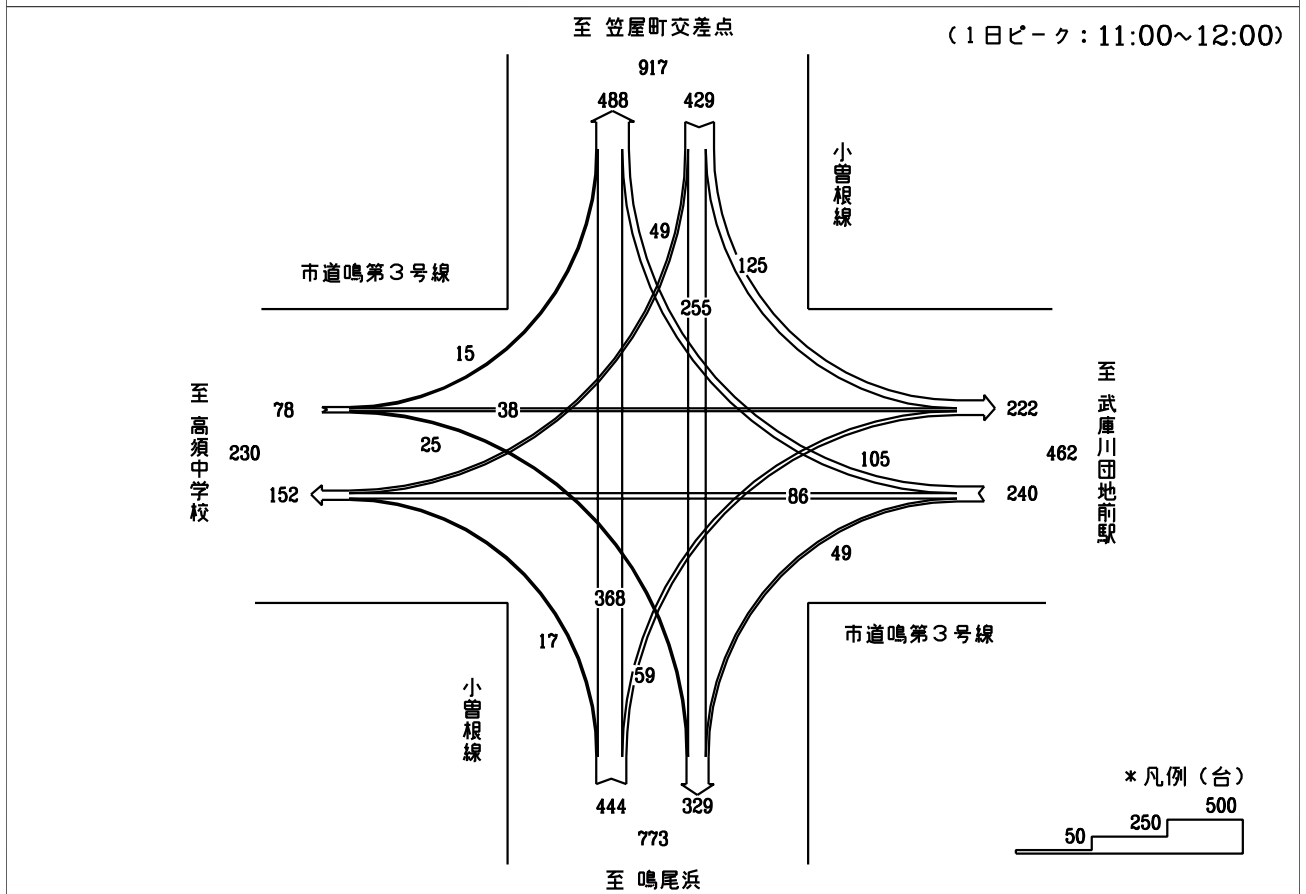
自動車交通流動図

調査地点 : No.37 小曾根線 / 市道鳴第3号線
 調査年月日 : 令和3年10月10日(日) 天候:晴れ

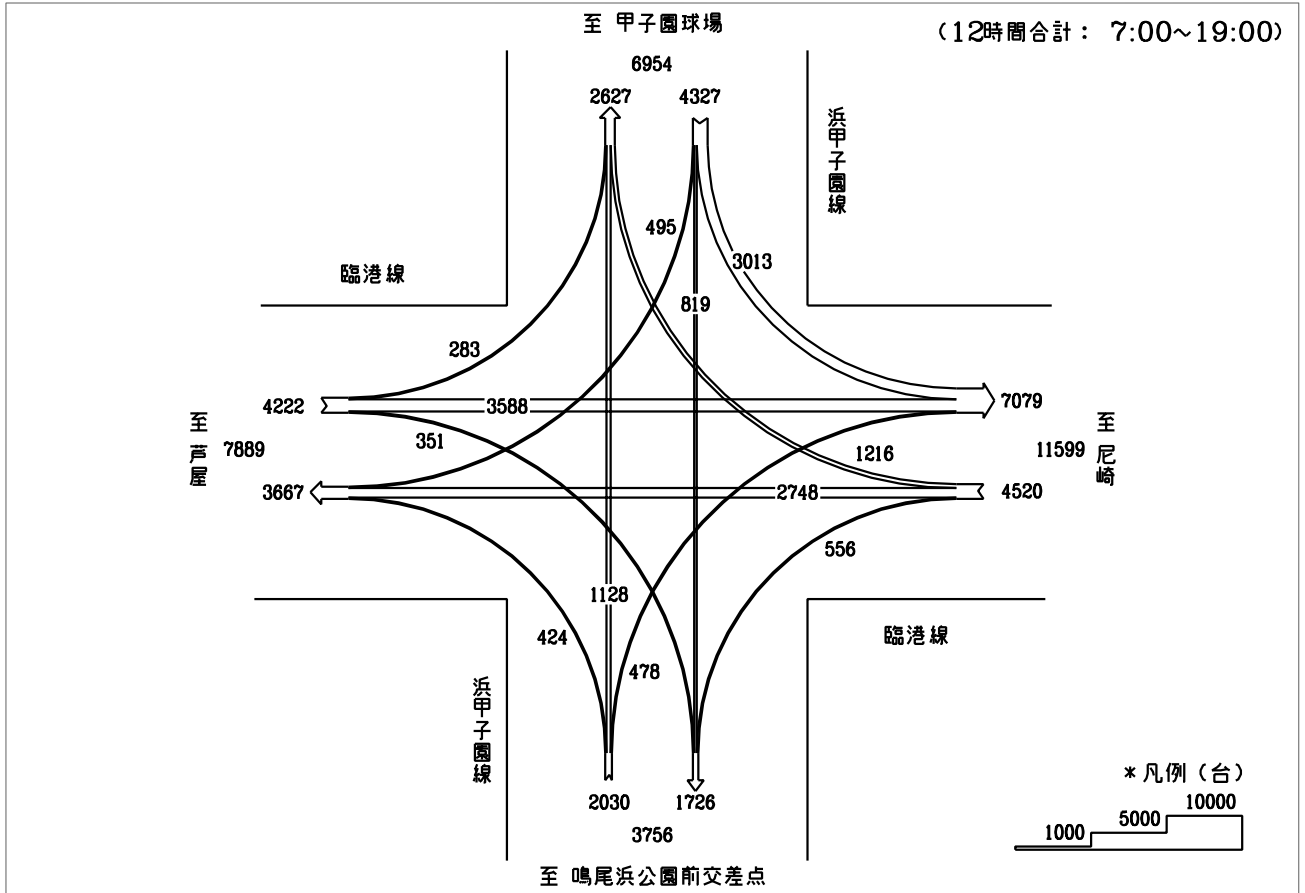
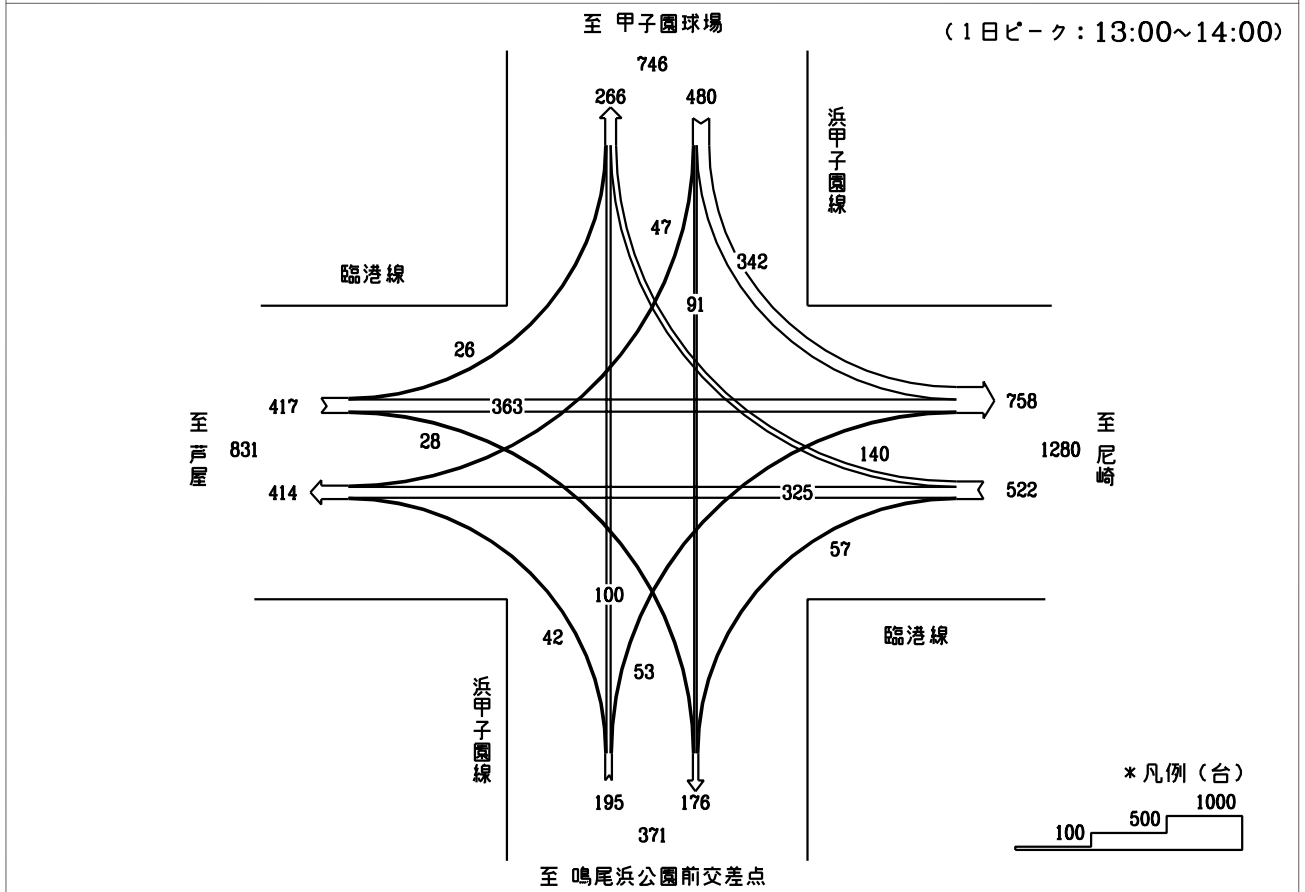
自動車交通流動図

調査地点 : No.38 県道浜甲子園・甲子園口停車場線／臨港線
 調査年月日 : 令和3年10月10日(日) 天候:晴れ
